KOHDEINVENTOINTILOMAKE

Kohdetiedot	Annettu tieto
1. Maakunta	Pohjois-Pohjanmaa
2. Kunta, kuntanro	Raahe, 678
3. Kohde	7.1. Kivi-Sovio
3.b Kohdetyyppi	Liike-elämä ja kaupankäynti
4. Kylä / Tila, rekisterinumero	678-4-15-30
5. Kaupunginosa / Kortteli / Talo	Vanha kaupunki IV-15
6. Kohdetyyppi	-
7. Peruskartta / Koordinaatit	ETRS-GK24 / P lukema, I lukema
8. Osoite	Brahenkatu 13
9. Omistajatyyppi	kaupunki

Rakennus 1, tyhjillään oleva asuinrakennus tontin eteläreunalla

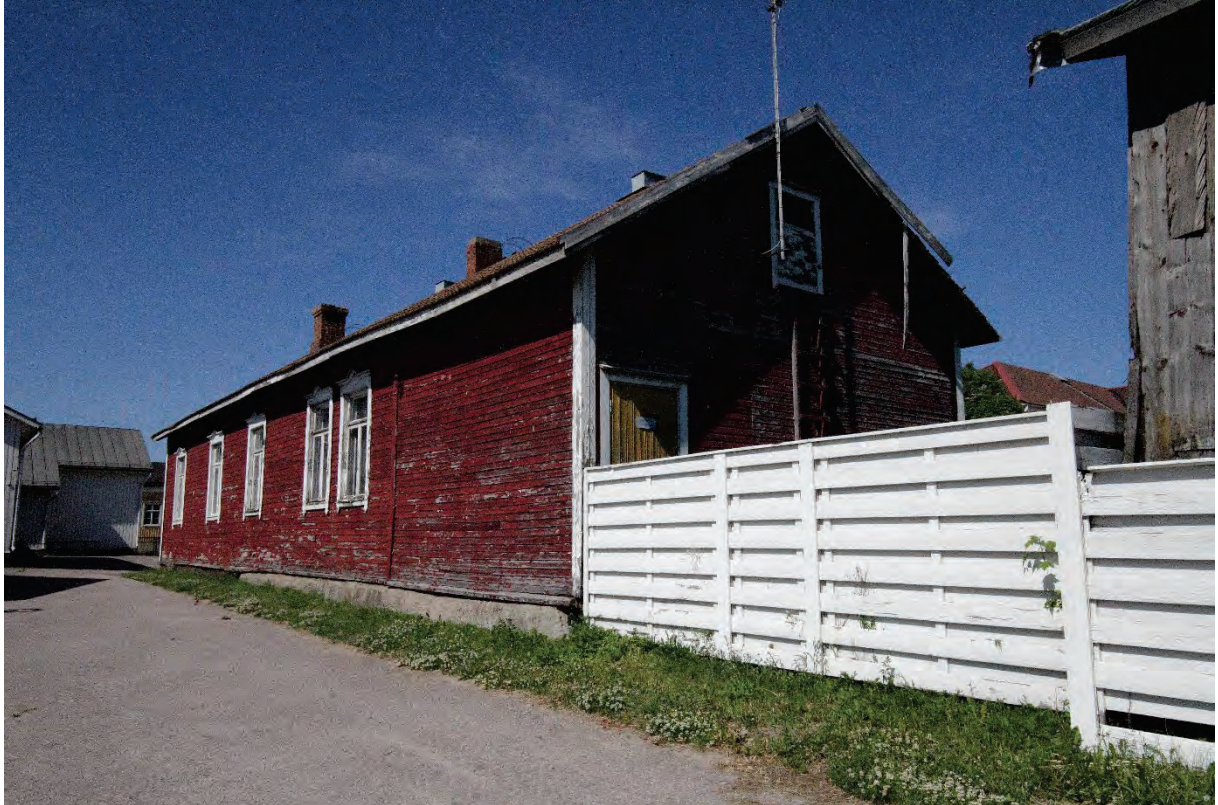
Kuva 2. Tontin eteläisivulle sijoittuu asuinrakennuksena käytetty piharakennus, jonka päädystä alkaa naapuritontillekin jatkuva korkea lauta-aita. Rakennuksen ulkonäköä on kuvailtu edellä luvussa "Rakennuksen kuvaus".

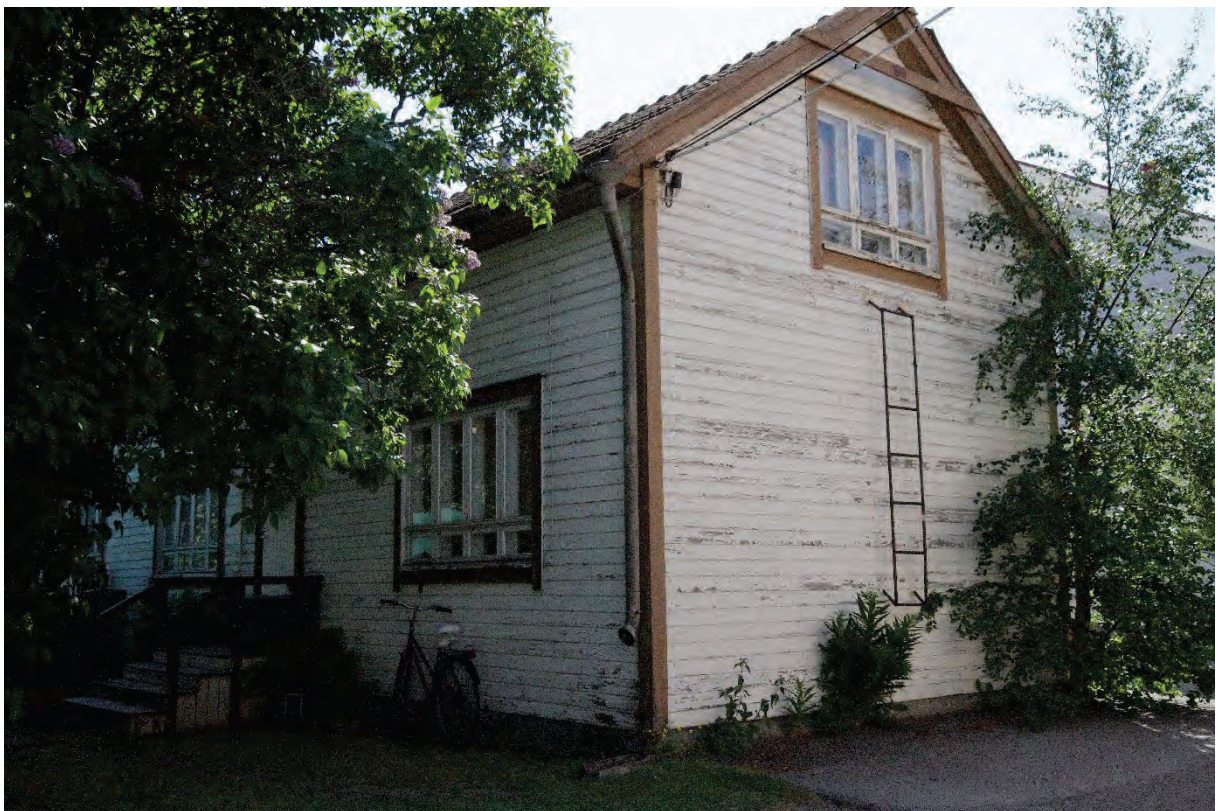
Kuva 3. Tontin länsisivulle sijoittuu asuinrakennuksena käytössä oleva piharakennus. Talon edustalla pihalla on syreenipensaita. Rakennuksen ulkonäköä on kuvailtu edellä luvussa "Rakennuksen kuvaus".

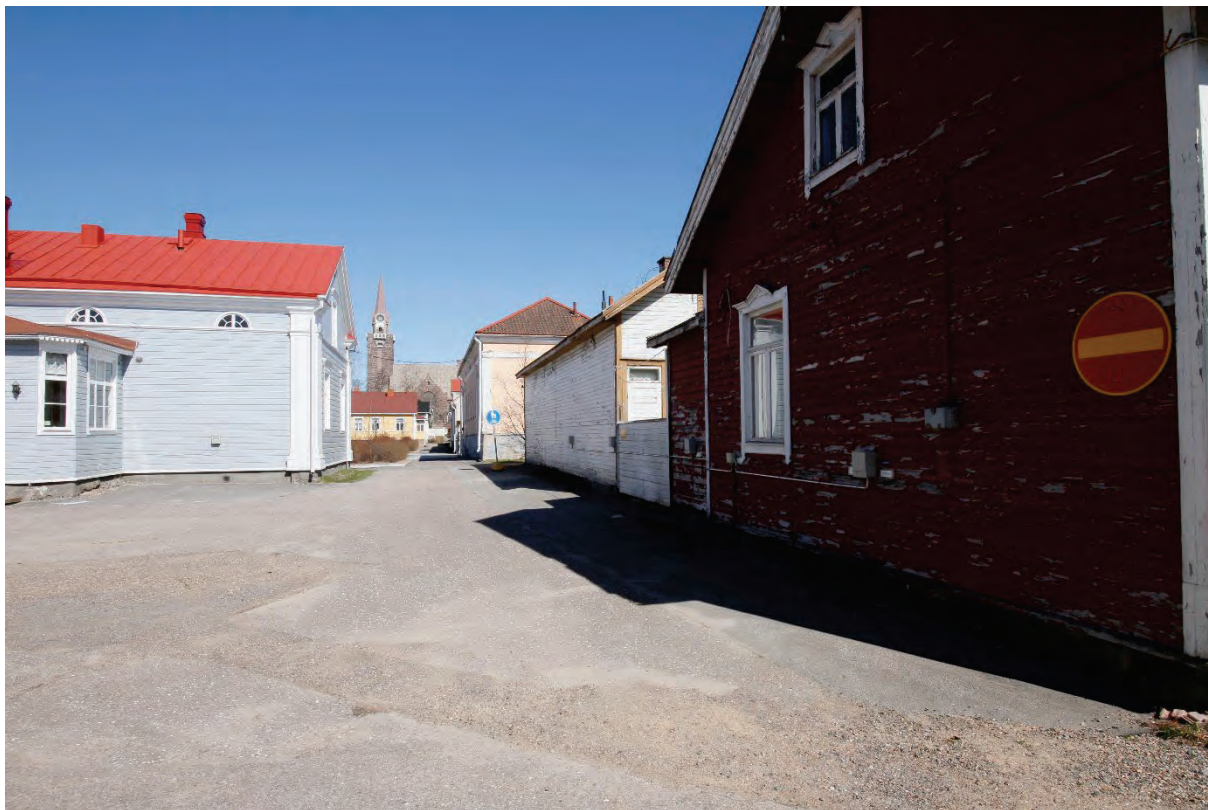
Kuva 4. Kuvan oikeassa reunassa näkyy asuinrakennuksena käytetty piharakennus ja sen takana edelleen asuinrakennuksena käytössä oleva rakennus. Sen takana on Kivi-Sovion rakennus. Kuvan vasemmassa reunassa puolestaan on Friemanin talo. Sen ja Kivi-Sovion talon välistä näkyy Pekkatorille ja taustalla on Raaken kirkko torneineen. Talojen välistä kulkee korttelin läpi johtava kävely- ja pyörätie, jonka olemassaolo hahmottuu lähinnä liikennemerkkien ansiosta Friemanin talon pihan ollessa kauttaaltaan asfaltoitu.

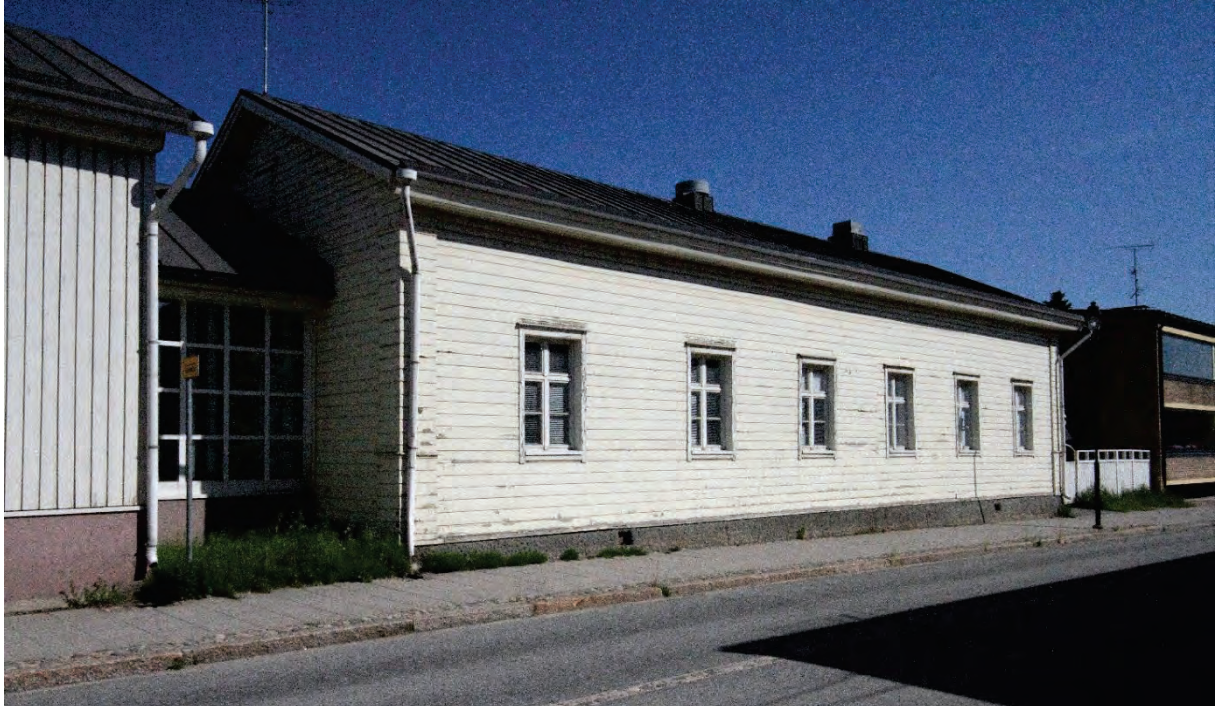
Kuva 2. Kirkkokadun varren vanha asuin- ja liikerakennus on osa 1990-luvulla rakennettua päiväkotia. Kadulle päin uudisosaa on mittakaavaltaan ja räystäskorkeudeltaan vanhaa osaa vastaava ja niiden välissä on lasiseinäinen sisäänveto rytmittämässä katunäkymää. Rakennuksen ulkonäköä on kuvailtu edellä luvussa "Rakennuksen kuvaus".

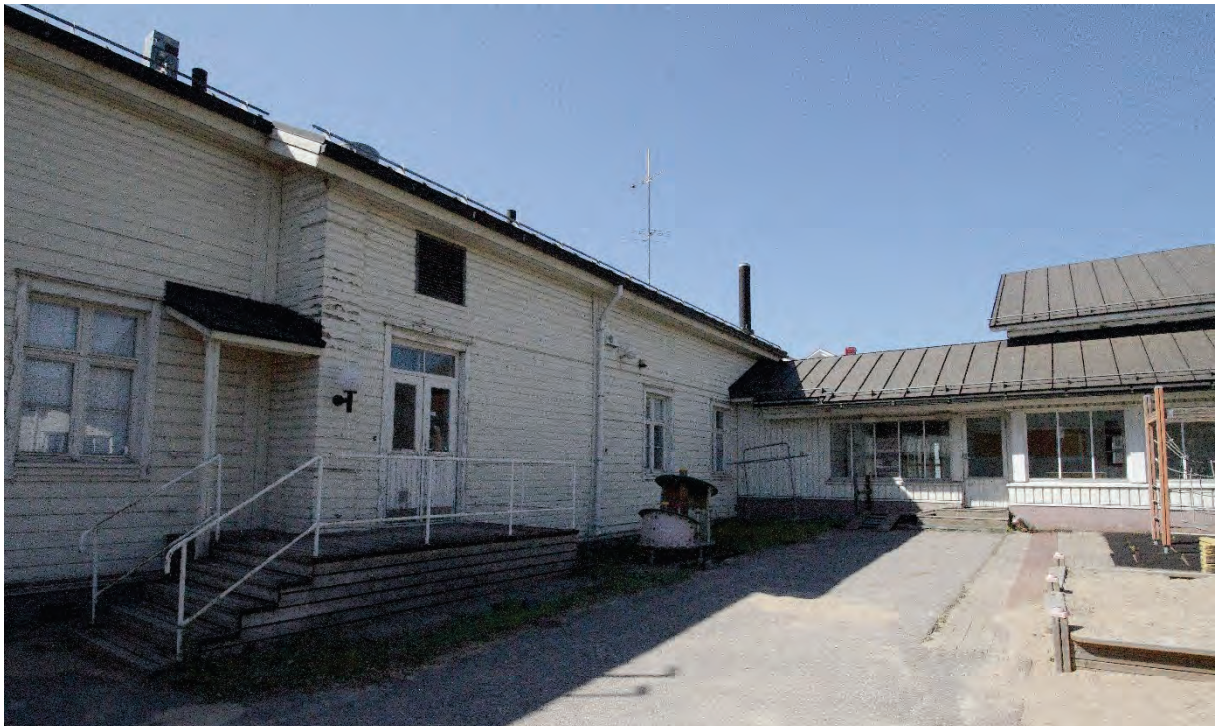
Kuva 3. Päiväkodin sisäpihaa rajaa Kirkkokadun varren vanha asuin- ja liikerakennus ja sitä jatkava päiväkodin uusi osa. Uuden ja vanhan osan liittyy toisiinsa muuta rakennusmassaa matalampi rakennusosa. Vanhassa rakennusosassa on perinteiset 6-ruutuiset ikkunat ja nurkissa Raahelle tyypilliset pilasterit. Uudisosasta aukeaa sisäpihalle leveät ikkunat. Sisäpihalla on päiväkodin piha leikkivälineineen. Rakennuksen ulkonäköä on kuvailtu edellä luvussa "Rakennuksen kuvaus".

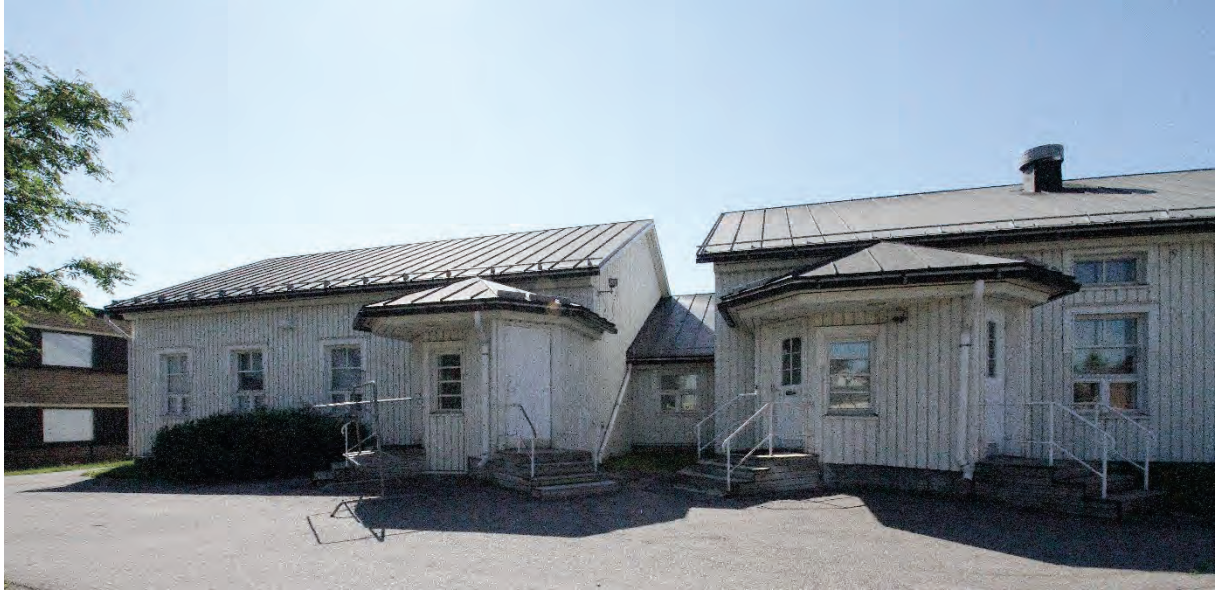
Kuva 4. Päiväkodin itäjulkisivu koostuu kahdesta käytävän toisiinsa liittämästä rakennusosasta, joiden mittakaava noudattaa vanhan kaupungin asuinrakennusten mittakaavaa. Itäjulkisivulla on kaksi sisäänkäyntikuistia, joiden muotokieli on moderni tulkinta mutterikuistista. Rakennuksen ulkonäköä on kuvailtu edellä luvussa ”Rakennuksen kuvaus”.

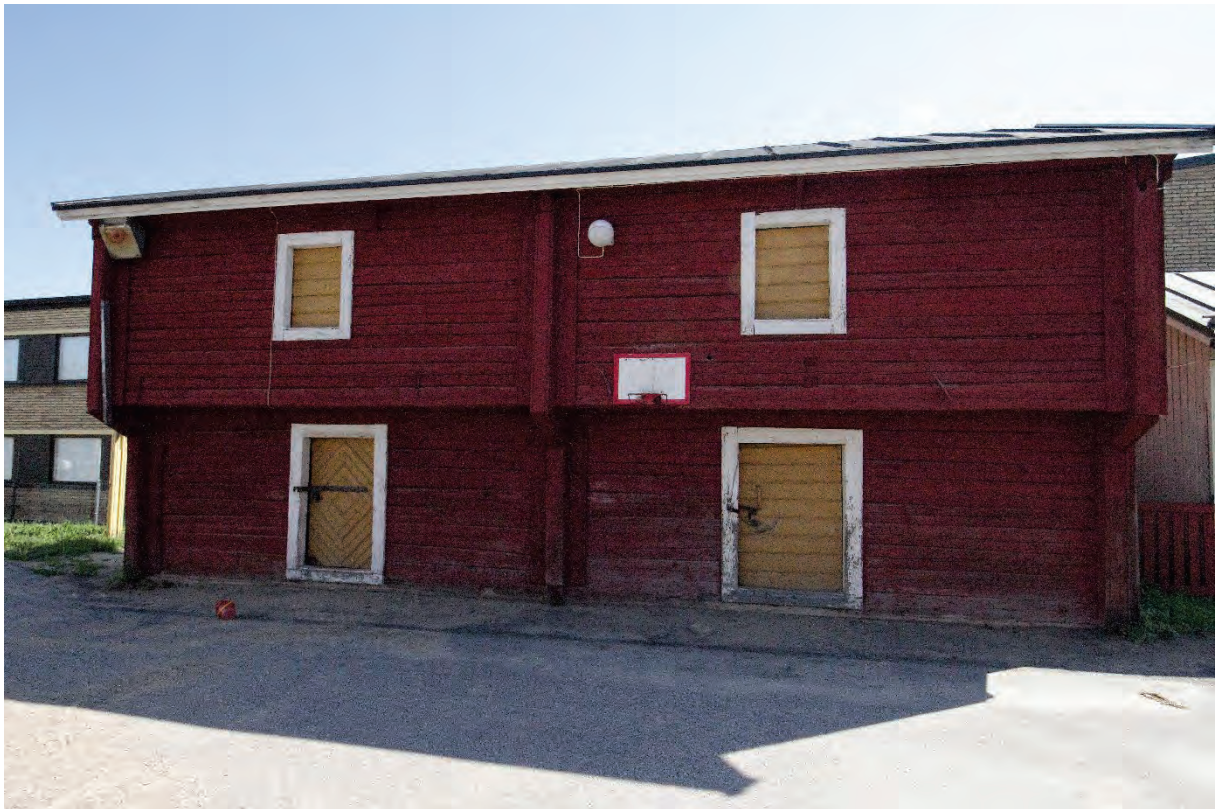
Kuva 5. Päiväkodin sisäpihaa rajaa etelästä kaksihuoneinen kaksikerroksinen otsallinen riviaitta. Rakennuksen ulkonäköä on kuvailtu edellä luvussa ”Rakennuksen kuvaus”.

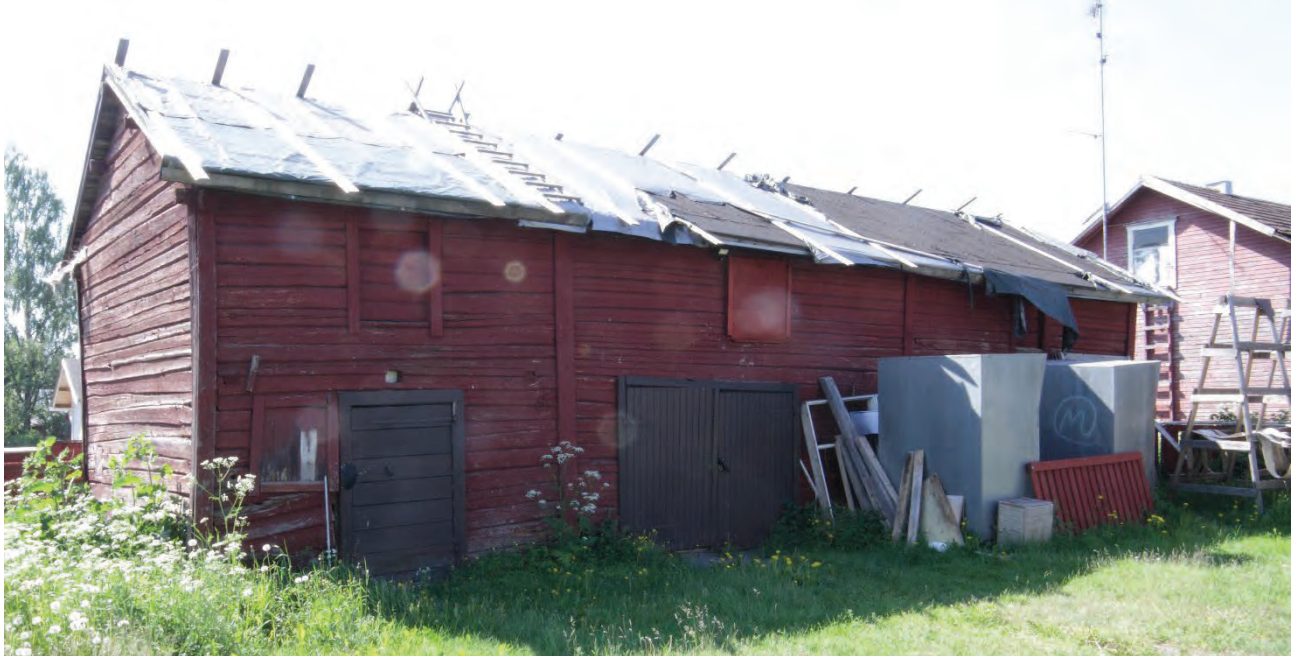
Kuva 2. Kohteessa tontin perällä olevan talousrakennuksen pihanpuoleinen pohjoisjulkisivu. Hirsirakennuksen kattohuopa on repeytynyt talvella 2019.2020 ja repeämiä on peitetty muovilla. Rakennuksen edustalle on varastoitu remontista ylijäänyttä tavaraa. Rakennuksen ulkonäköä on kuvailtu edellä luvussa "Rakennuksen kuvaus".

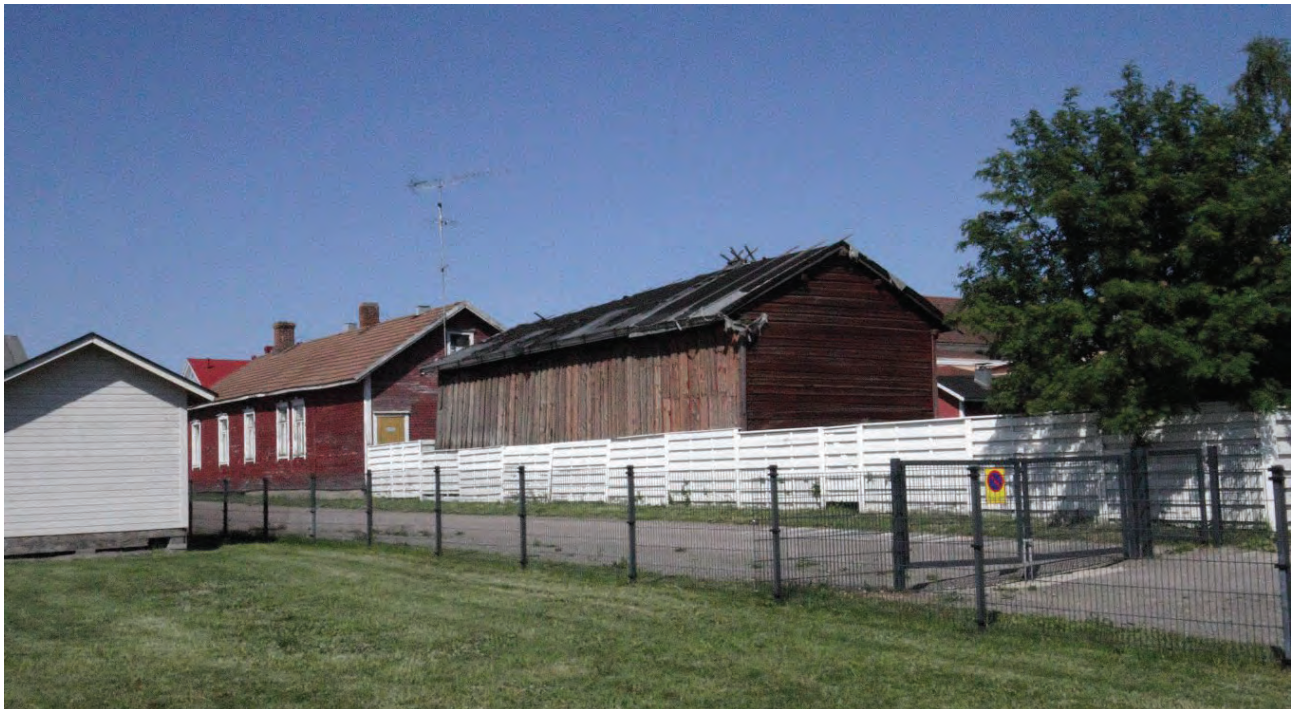
Kuva 3. Talousrakennuksen eteläjulkisivu puiston puolella. Kuvassa etualalla näkyy leikkipuiston nurmikenttää ja leikkipuiston metalliaita sekä leikkipuiston varistorakennus. Leikkipuiston aidan ja kohteen tonttia rajaavan valkoiseksi maalatun vaakalaudoitetun aidan välissä on kävelytie. Kohteen talousrakennus näkyy kuvan keskellä. Sen vasemmalla puolella on naapuritontin perällä oleva asuinrakennus.

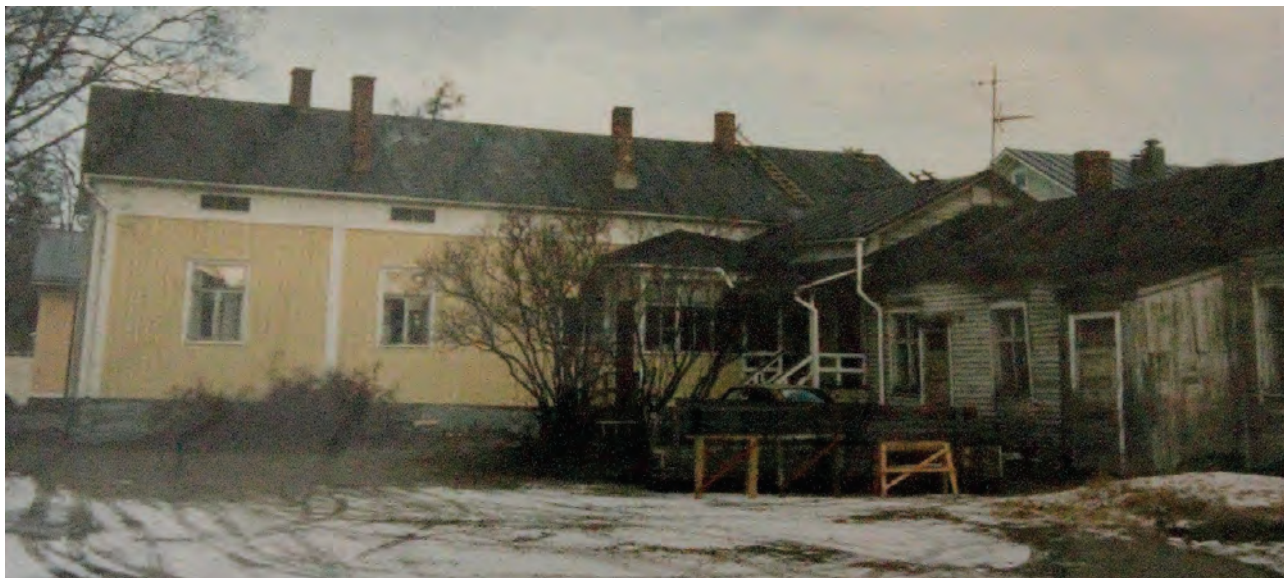
Kuva 4. Vanha valokuva 1990-luvun alusta. Kuvassa näkyy vasemmalla keltaiseksi maalattu vapaakirkko ja oikealla tontin itäreunalta puretti toinen asuinrakennus. Purettu rakennus näyttää kuvassa huonokuntoiselta ja se on ollut päärakennusta selvästi vaatimattomampi ulkoasultaan. Kuvan ottaja on tuntematon. Kuvälähde: Raahen vapaaseurakunta.

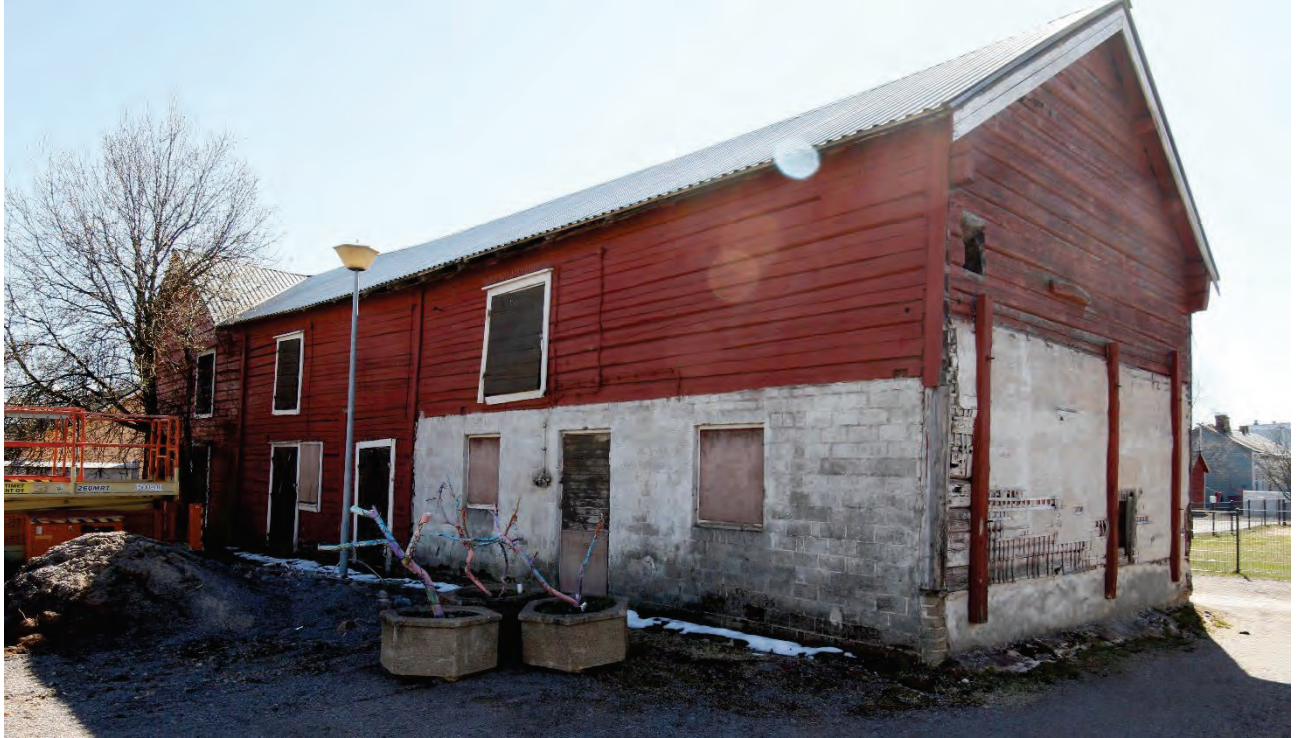
Kuva 2 Tontin eteläsivulle sijoittuu riviaitta, jonka länsipäätä on käytetty eläinsuojana. Eläinsuojaa on luultavasti käytetty navettana tai tallina ja sen yläpuolella on ylinen heiniä varten. Eläinsuojan lisäksi rakennuksessa on kolme muuta aittahuonetta. Rakennuksen ulkonäköä on kuvailtu edellä luvussa "Rakennuksen kuvaus".

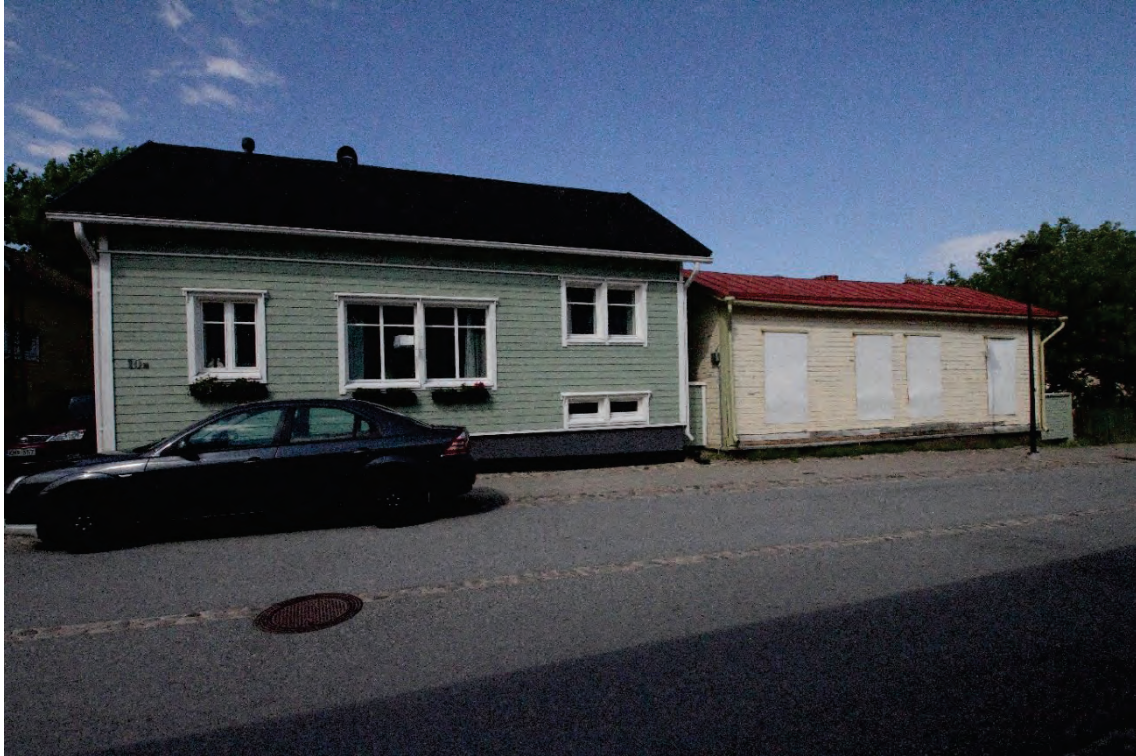
Kuva 2 Saaristokatu 10:n asuinrakennusten kadunpuoleiset julkisivut. Kuvan vasemmassa reunassa on tontilla oleva uusi asuinrakennus ja oikeassa reunassa tontilla oleva vanha asuinrakennus. Uusi asuinrakennus on selvästi vanhaa isompi, mutta ei mittakaavaltaan poikkea merkittävästi vanhemmasta rakennuskannasta. Rakennusten ulkonäköä on kuvailtu edellä luvussa "Rakennuksen kuvaus".

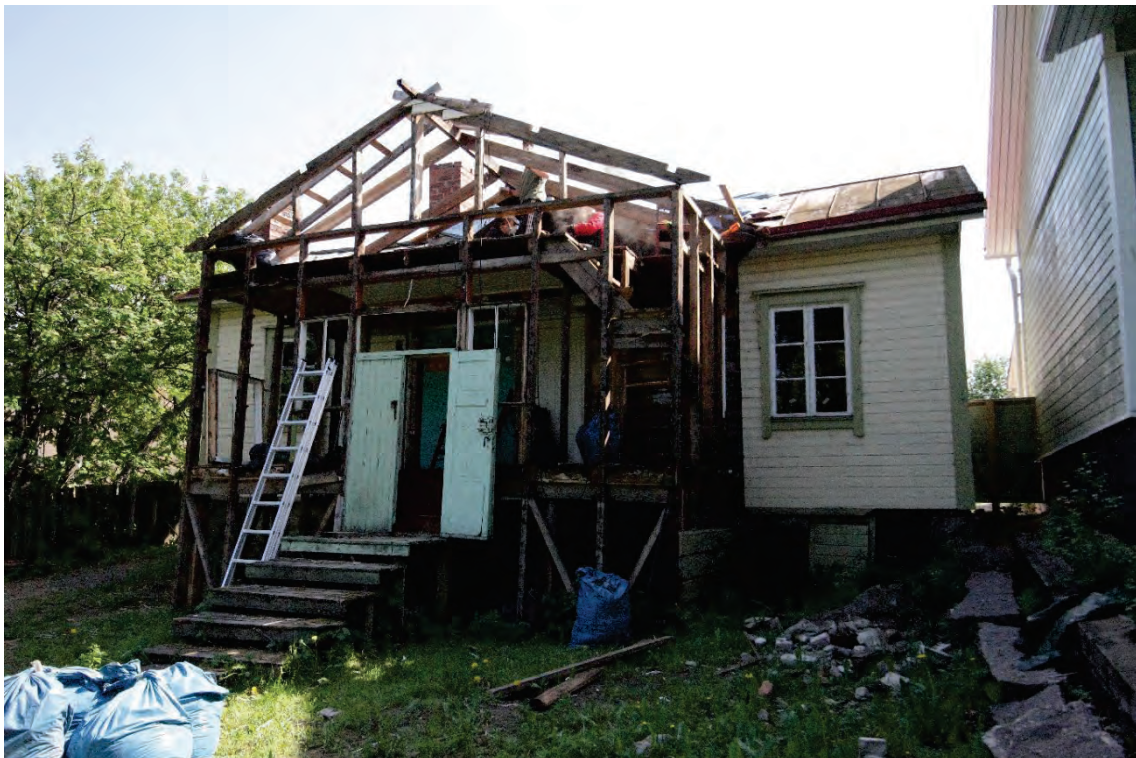
Kuva 3 Vanhassa asuinrakennuksessa on pihan puolella ollut umpikuisti, jonka rakenteita uusitaan parhaillaan. Kuistin vanha pariovi on säilytetty. Rinteessä olevan talon kivijalka on pihan puolelta korkea ja tehty osittain luonnonkivistä. Rakennuksen ulkonäköä on kuvailtu edellä luvussa "Rakennuksen kuvaus".

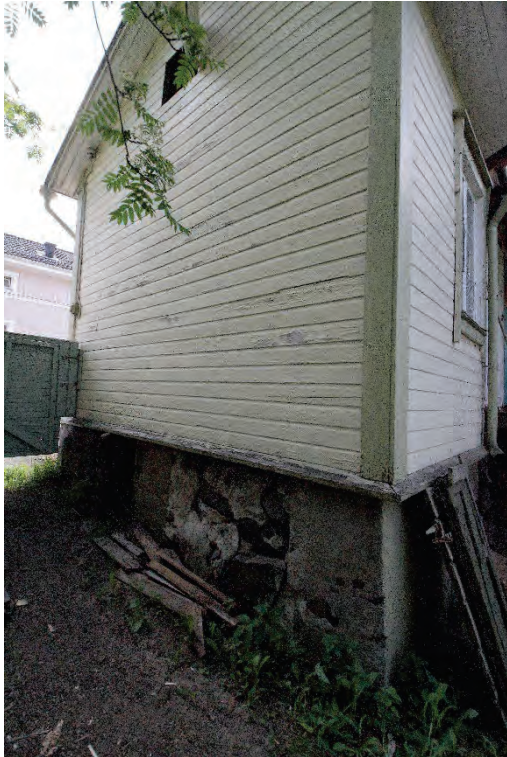
Kuva 4 Vanhan asuinrakennuksen itäpäätä. Kivijalka on melko korkea ja tehty osittain luonnonkivistä, osittain betonista. Rakennuksen päädyssä näkyy portti Saaristokadulle.

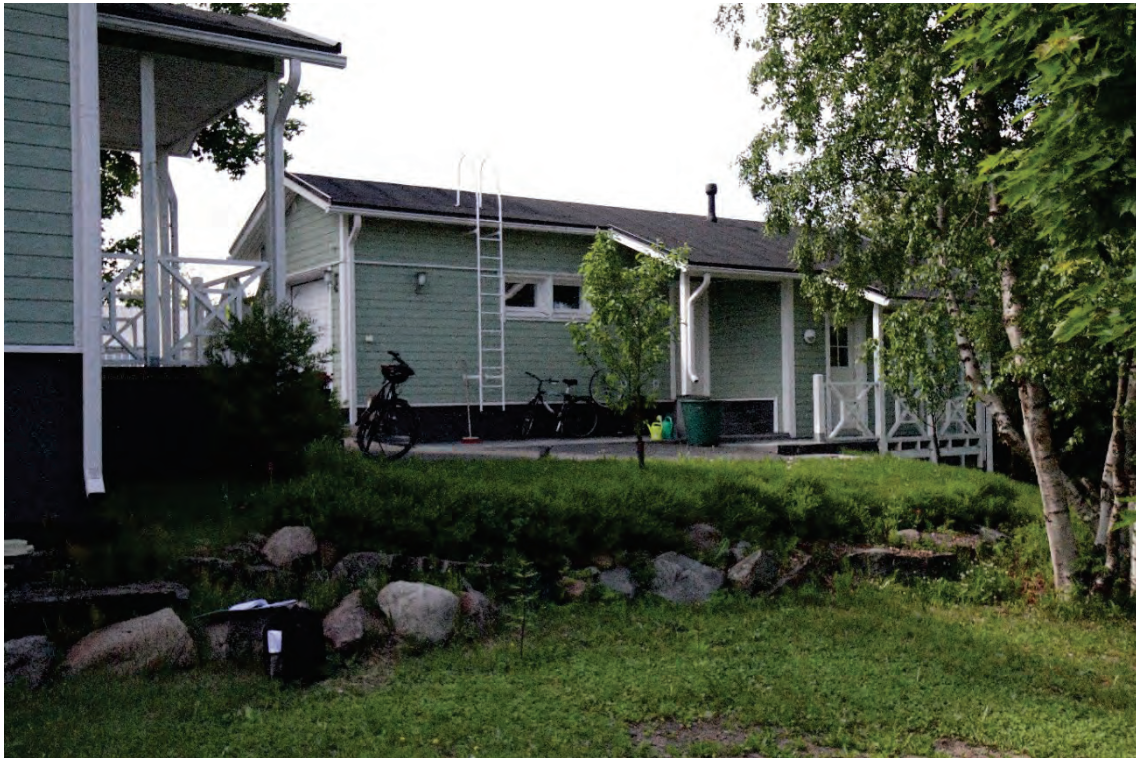
Kuva 5 2000-luvulla rakennettu autotalli on väriykseltään ja yksityiskohdiltaan vastaava kuin uusi asuinrakennus. Rakennus sijoittuu rinteeseen. Pihaa on pengerretty uuden ja vanhan asuinrakennuksen välistä.

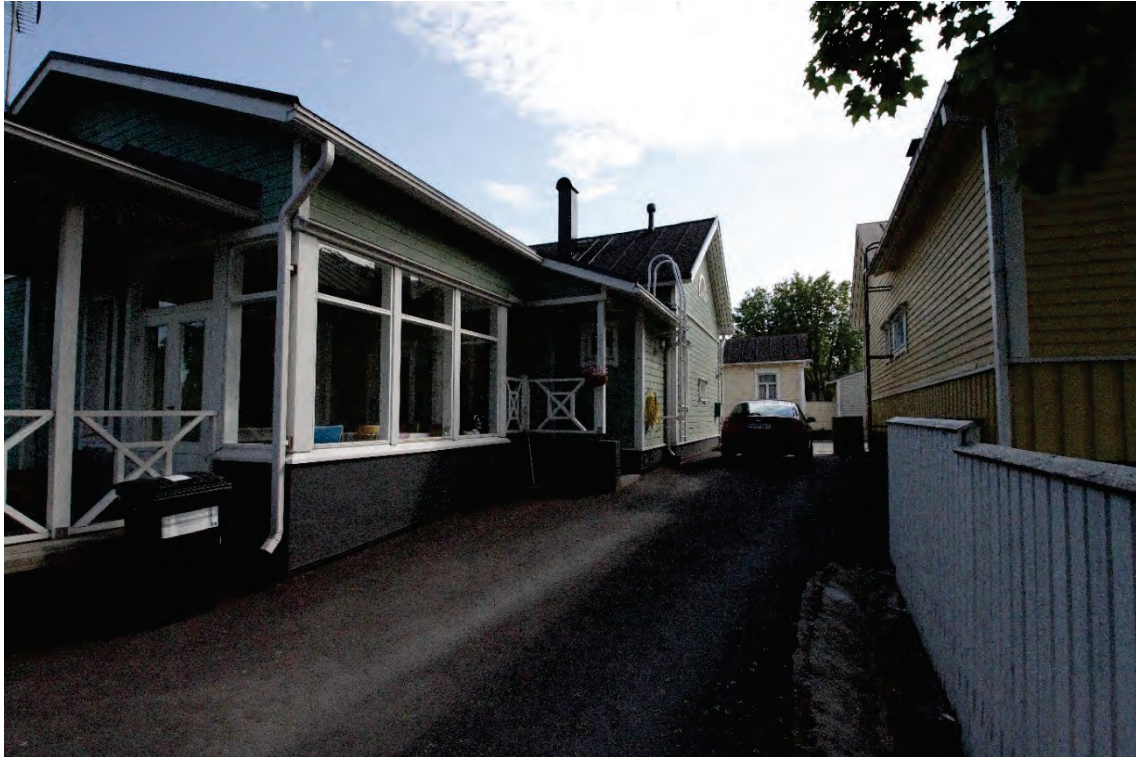
Kuva 6 2000-luvun asuinrakennuksessa on melko massiivinen siipiosa pihan puolella. Siipeen sijoittuu ainakin lasitettu kuisti ja avokuisti asuintilojen lisäksi. Talon ja naapuritalon välissä on asfaltoitu pihatie.

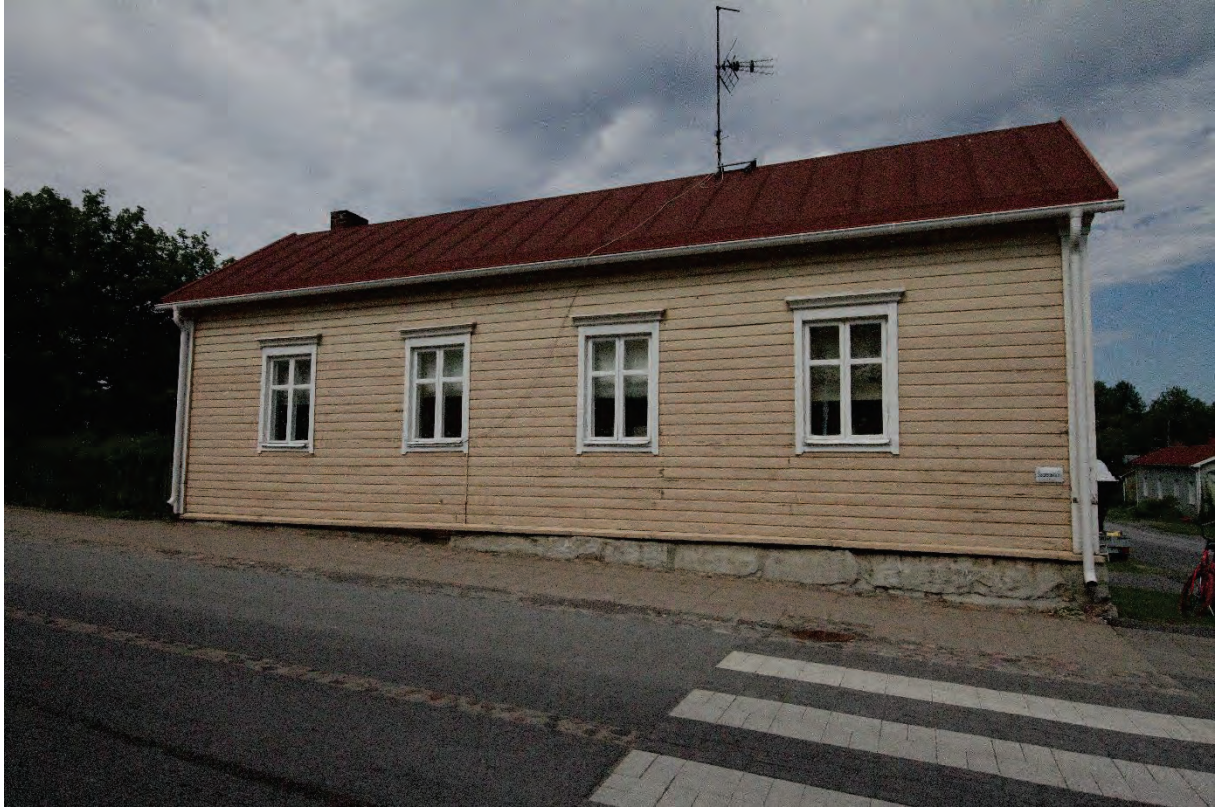
Kuva 2 Kirkkokatu 5:n Saaristokadun puoleinen pitkä julkisivu. Rinteeseen sijoittuvan talon kivijalka on Saaristokadun puolella matala. Rakennuksen ulkonäköä on kuvailtu edellä luvussa "Rakennuksen kuvaus".

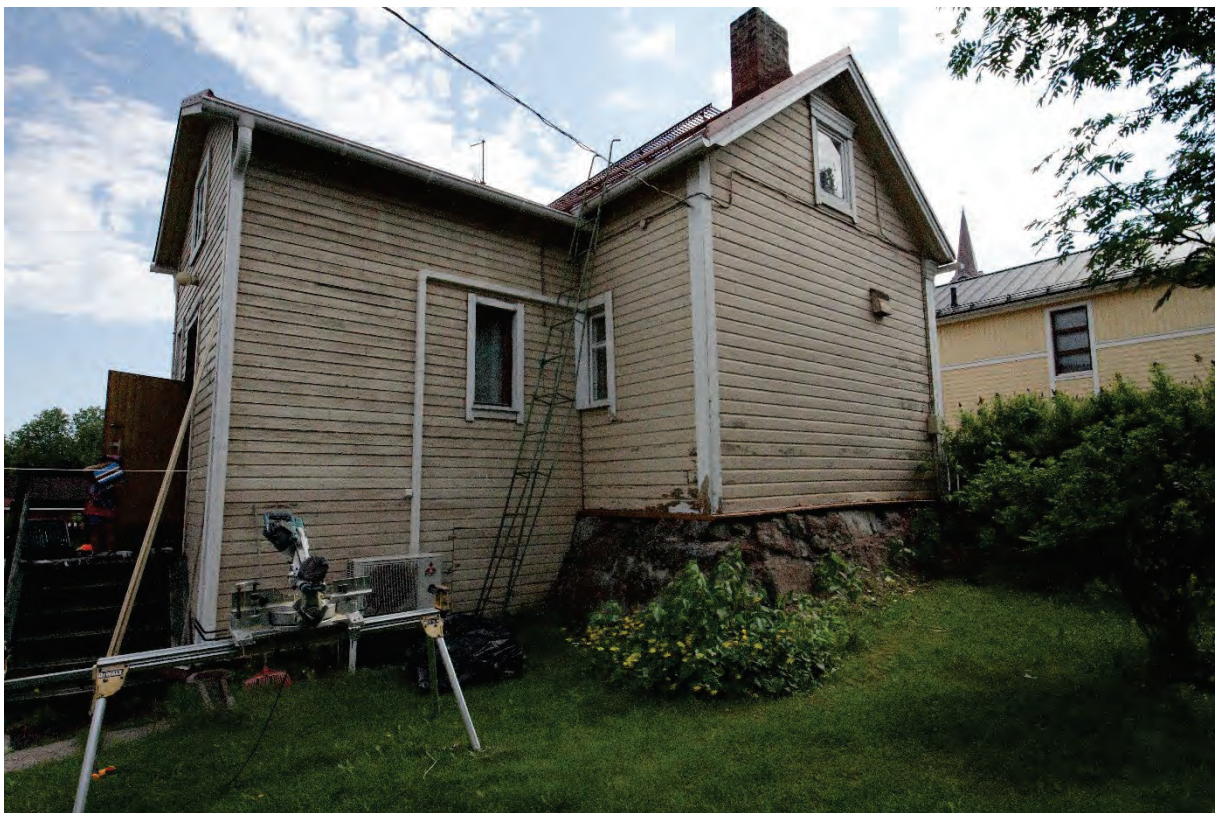
Kuva 3 Päärakennuksessa on pihan puolella umpikuisti, jonne on rakennettu 1970-80-lukujen taitteessa pesutilat. Rinteessä olevan talon kivijalka on pihan puolelta korkea ja tehty osittain luonnonkivistä. Rakennuksen ulkonäköä on kuvailtu edellä luvussa "Rakennuksen kuvaus".

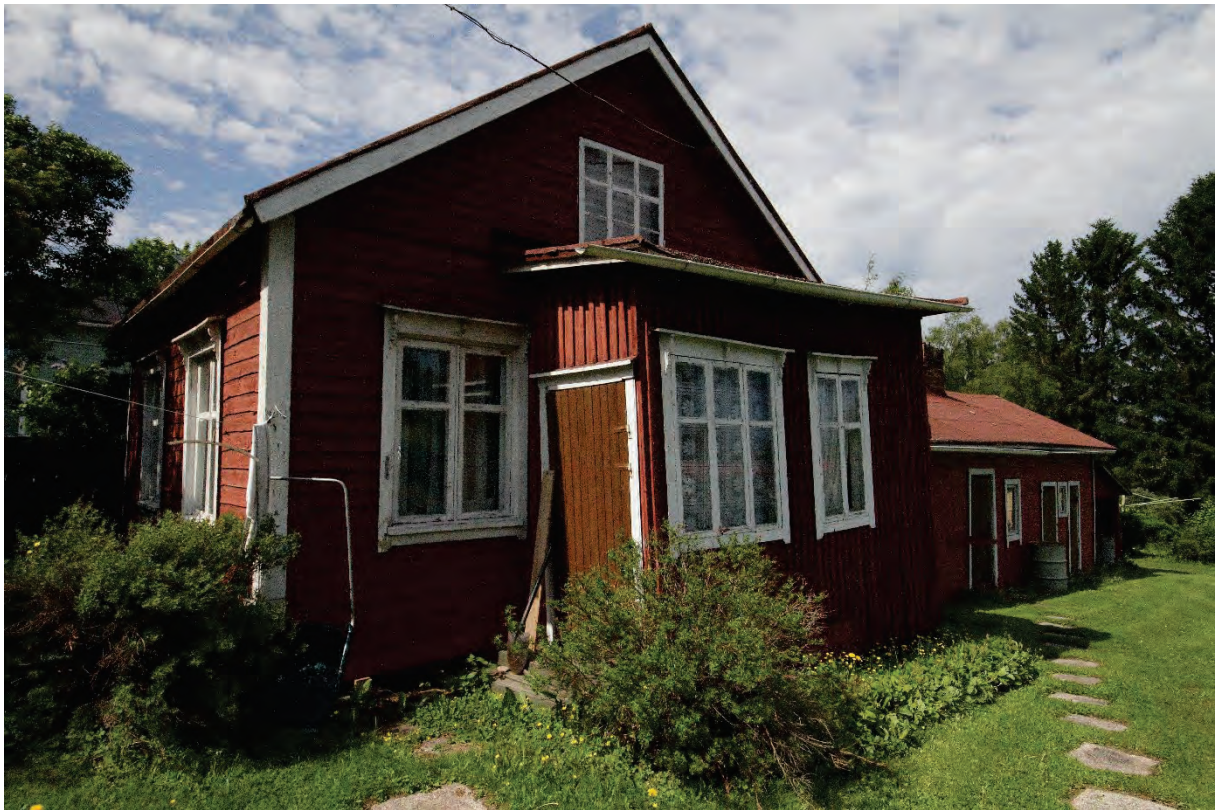
Kuva 4 Pihapiirin länsireunalla on entinen syytinkirakennus, jossa on ollut asukkaita syytingillä ja vuokralla. Siipiosassa on nykyisin sauna. Rakennuksen ulkonäköä on kuvailtu edellä luvussa ”Rakennuksen kuvaus”.

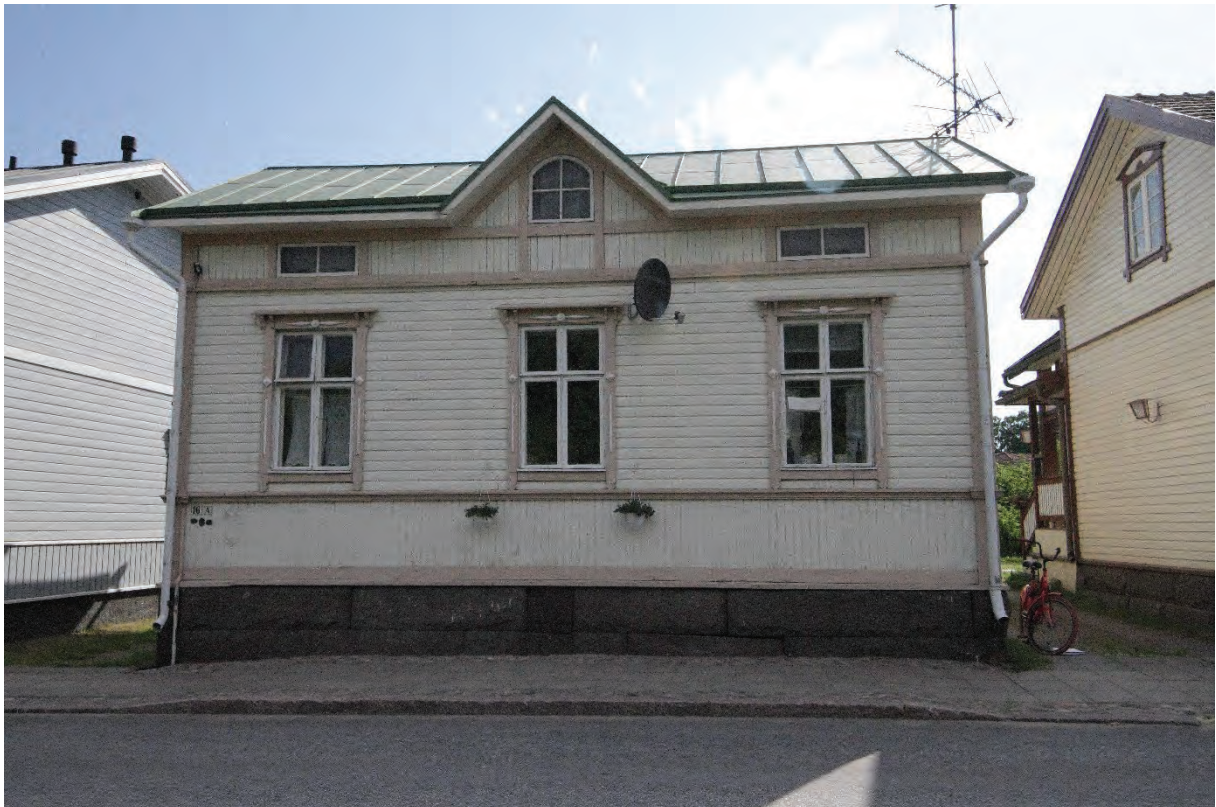
Kuva 3 Rantakatu 16 a:n asuinrakennus on pienehkö, mutta julkisivu on rikkaasti jäsenöity ja ikkunakehykset ovat koristeelliset. Rakennuksen ja naapuritalojen väliin jää vain kapeat kulkuyhteydet pihaille. Rakennuksen ulkonäköä on kuvailtu edellä luvussa "Rakennuksen kuvaus".

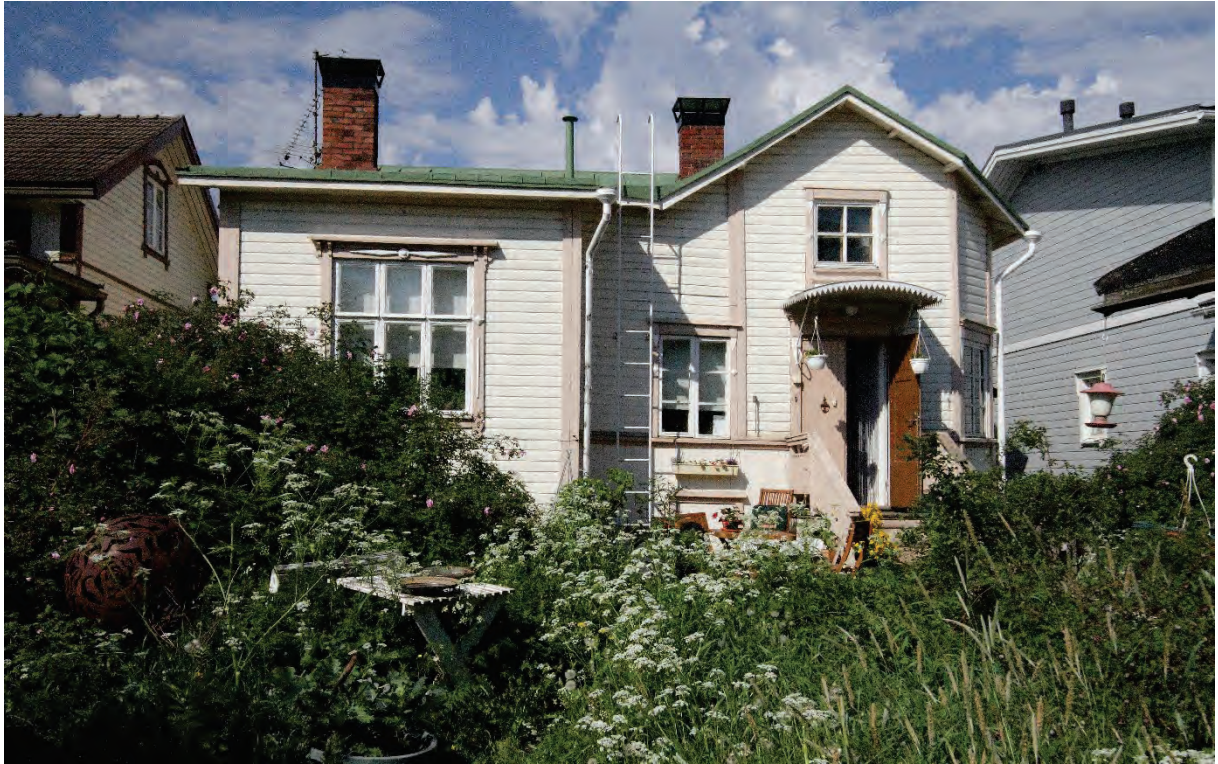
Kuva 4 Rantakatu 16 a:n asuinrakennusta on laajennettu pihan puolella jo 1930-luvulla. Sisäänkäynti on poikkipäädystä, jonka kulma on viistetty. Sen vieressä on lapekattainen laajennuksen osa, jossa sijaitsee keittiö. Kuvan vasemmassa laidassa näkyvä talo sijaitsee samalla tontilla, mutta taloilla on omat rakennusten, aitojen ja kasvillisuuden rajaamat pihapiirinsä. Kuvan oikeassa laidassa näkyvä talo on viereisellä tontilla sijaitseva uudisrakennus. Rakennuksen ulkonäköä on kuvailtu edellä luvussa "Rakennuksen kuvaus".

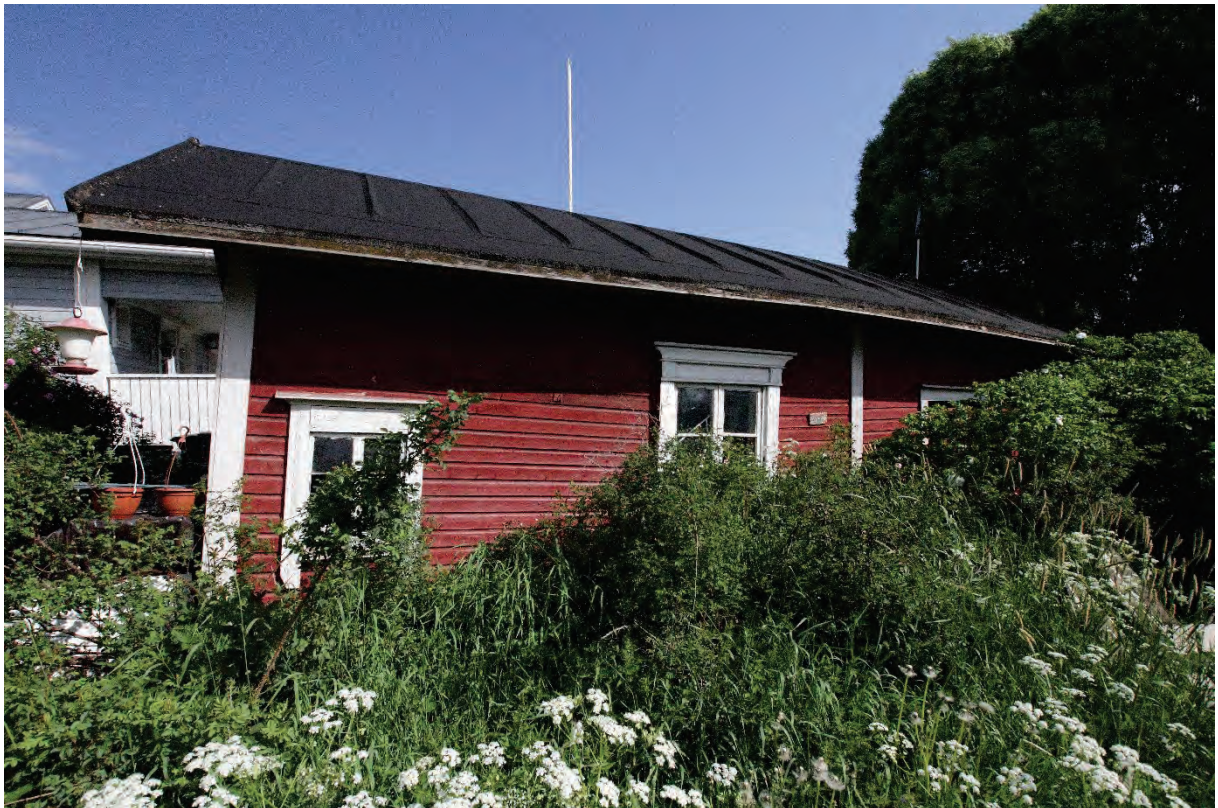
Kuva 5 talusrakennus sijaitsee pihapiirin pohjoisreunalla ja sitä ympäröi runsaat istutukset. Rakennuksen ulkonäköä on kuvailtu edellä luvussa "Rakennuksen kuvaus".

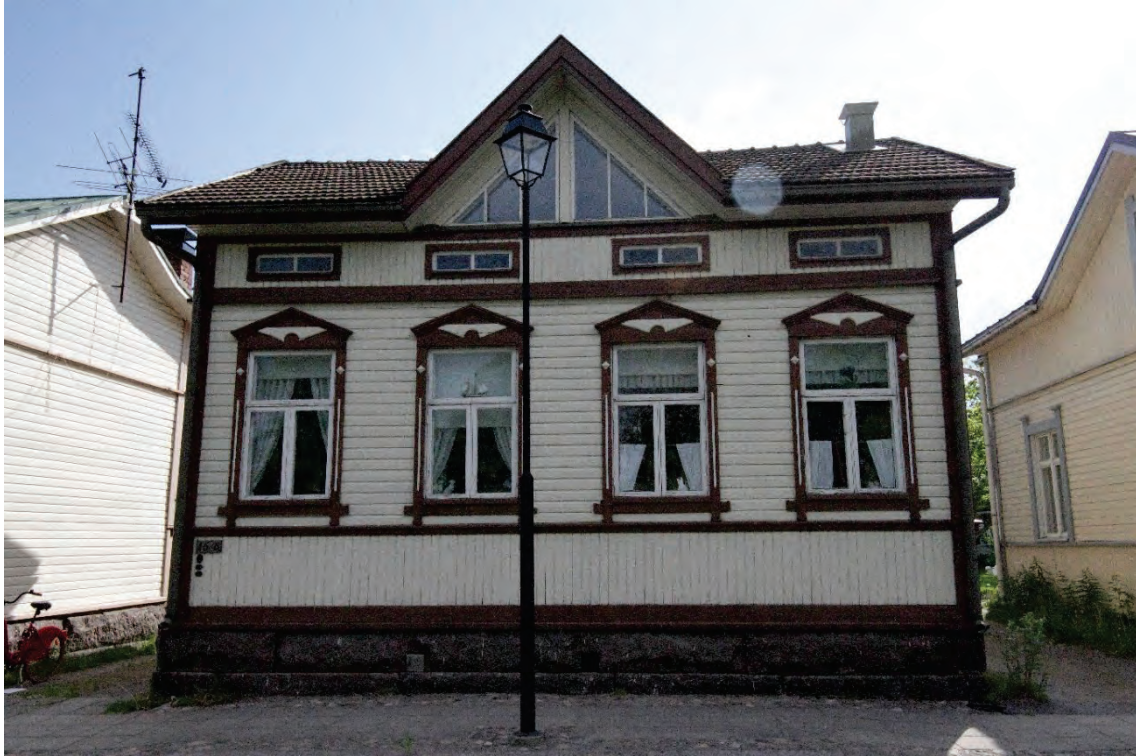
Kuva 3 Rantakatu 16 b:n asuinrakennus on pienehkö, mutta julkisivu on rikkaasti jäsennöity ja ikkunakehykset ovat koristeelliset. Rakennuksen ja naapuritalojen väliin jää vain kapeat kulkuyhteydet pihaille. Rakennuksen ulkonäköä on kuvailtu edellä luvussa "Rakennuksen kuvaus".
