KOHDEINVENTOINTILOMAKE

Kohdetiedot	Annettu tieto
1. Maakunta	Pohjois-Pohjanmaa
2. Kunta, kuntanro	Raahe, 678
3. Kohde	7.1. Kivi-Sovio
3.b Kohdetyyppi	Liike-elämä ja kaupankäynti
4. Kylä / Tila, rekisterinumero	678-4-15-30
5. Kaupunginosa / Kortteli / Talo	Vanha kaupunki IV-15
6. Kohdetyyppi	-
7. Peruskartta / Koordinaatit	ETRS-GK24 / P lukema, I lukema
8. Osoite	Brahenkatu 13
9. Omistajatyyppi	kaupunki

Rakennus 1, tyhjillään oleva asuinrakennus tontin eteläreunalla

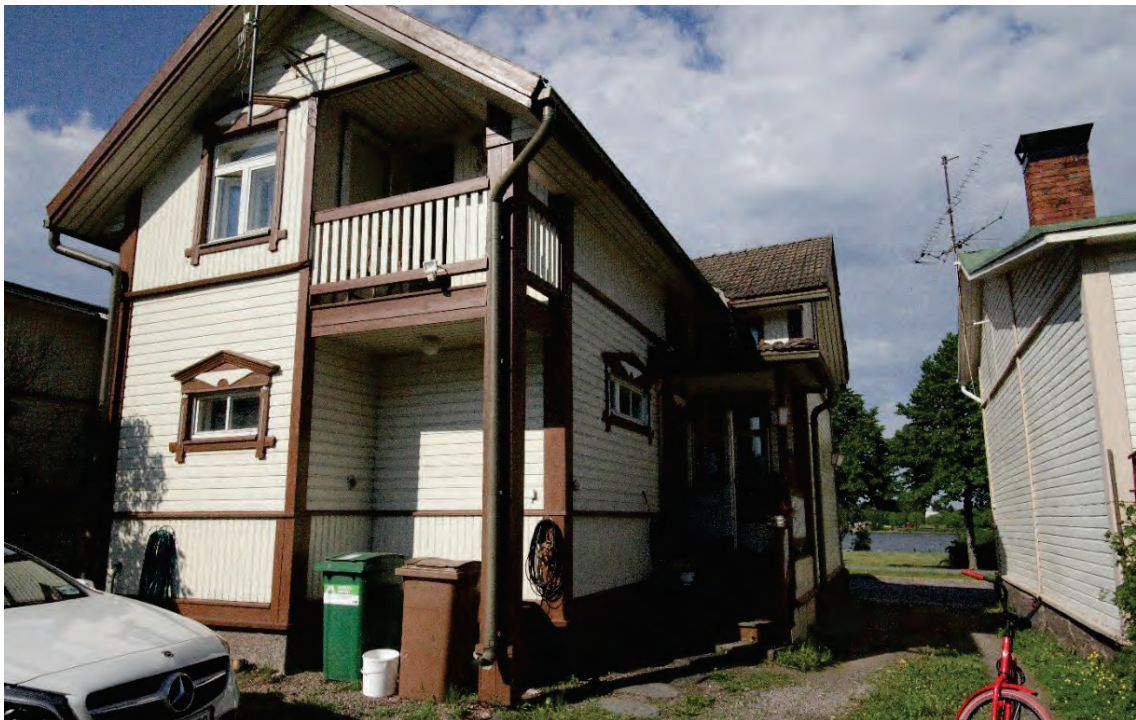
Kuva 4 Rantakatu 16 b:n asuinrakennusta on laajennettu pihan puolella leveällä poikkipäädellä. Kuvan oikeassa laidassa näkyvä talo sijaitsee samalla tontilla, mutta taloilla on omat rakennusten, aitojen ja kasvillisuuden rajaamat pihapiirinsä. Talojen välistä näkyy Rantakadun ja Rantapuiston yli merelle Pikkulahdelle. Rakennuksen ulkonäköä on kuvailtu edellä luvussa "Rakennuksen kuvaus".

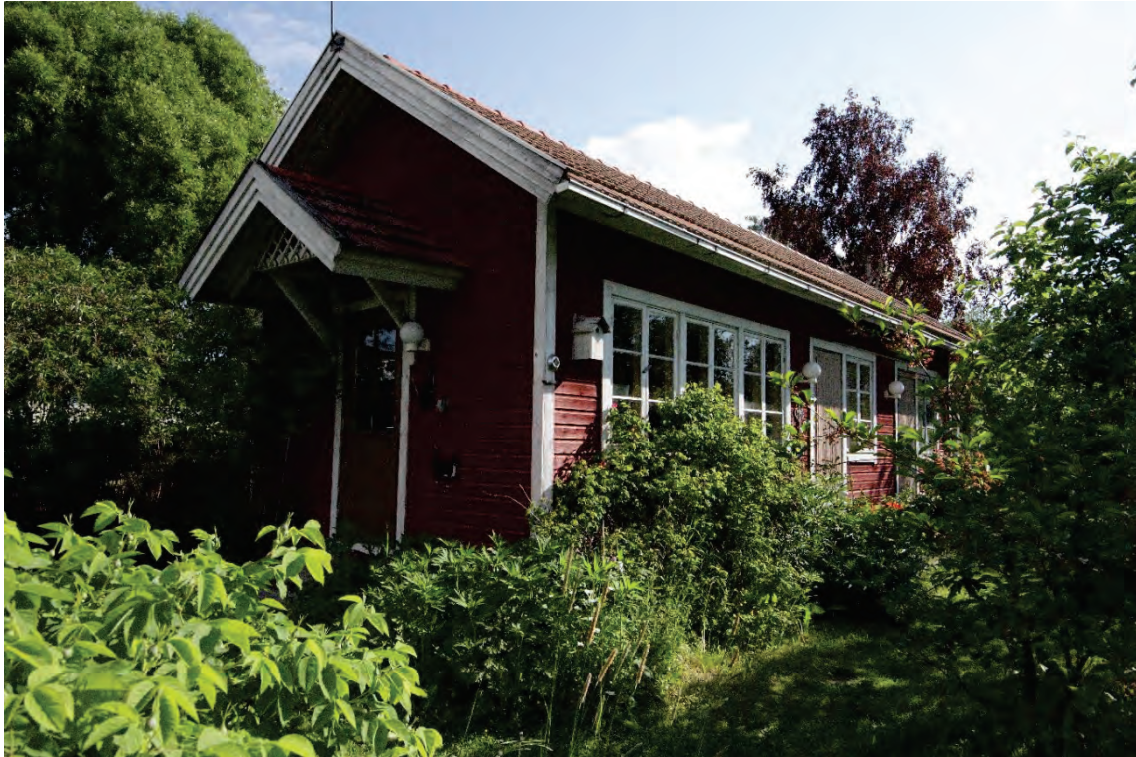
Kuva 5 talousrakennus sijaitsee pihapiirin pohjoisreunalla ja sitä ympäröi runsaat istutukset. Rakennuksen ulkonäköä on kuvailtu edellä luvussa ”Rakennuksen kuvaus”.

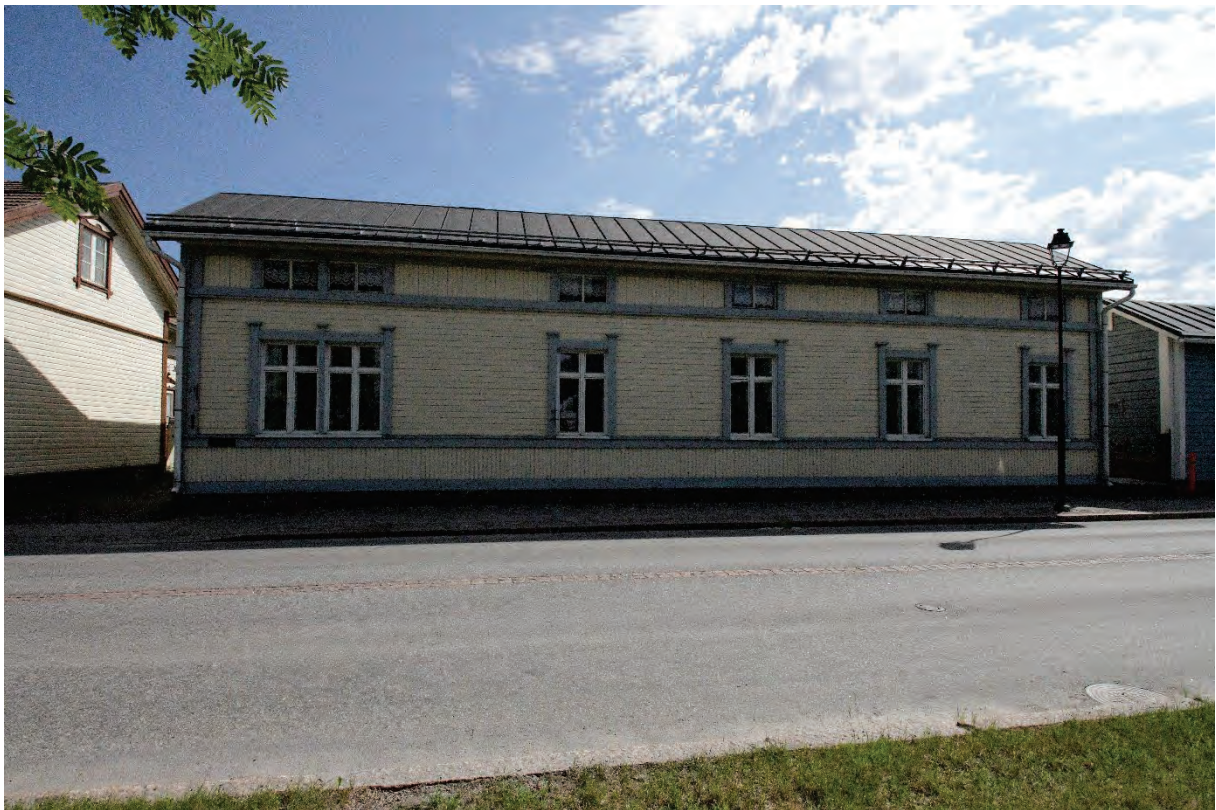
Kuva 2 Rantakatu 16 c:n asuinrakennus on melko suuri ja julkisivu on rikkaasti jäsennöity. Rakennuksen ja naapuritalojen väliin jää vain kapeat kulkuyhteydet pihaille. Rakennuksen ulkonäköä on kuvailtu edellä luvussa "Rakennuksen kuvaus".

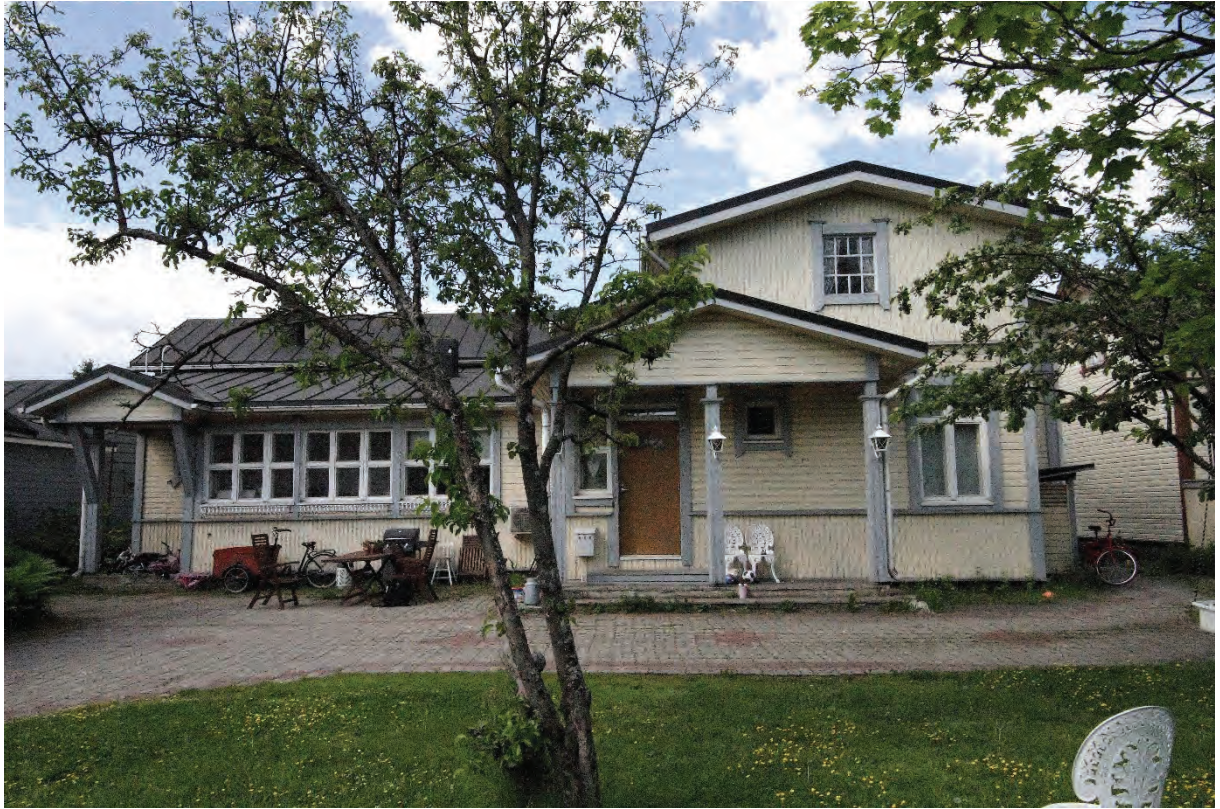
Kuva 3 Rantakatu 16 c:n asuinrakennusta on laajennettu useaan otteeseen. 1989 pihan puolelle on rakennettu poikkipäätty, jossa on eteinen, kodinhoitotilat ja makuuhuone sekä lapekattoinen laajennus, johon sijoittuu keittiö. Rakennuksen ulkonäköä on kuvailtu edellä luvussa "Rakennuksen kuvaus".

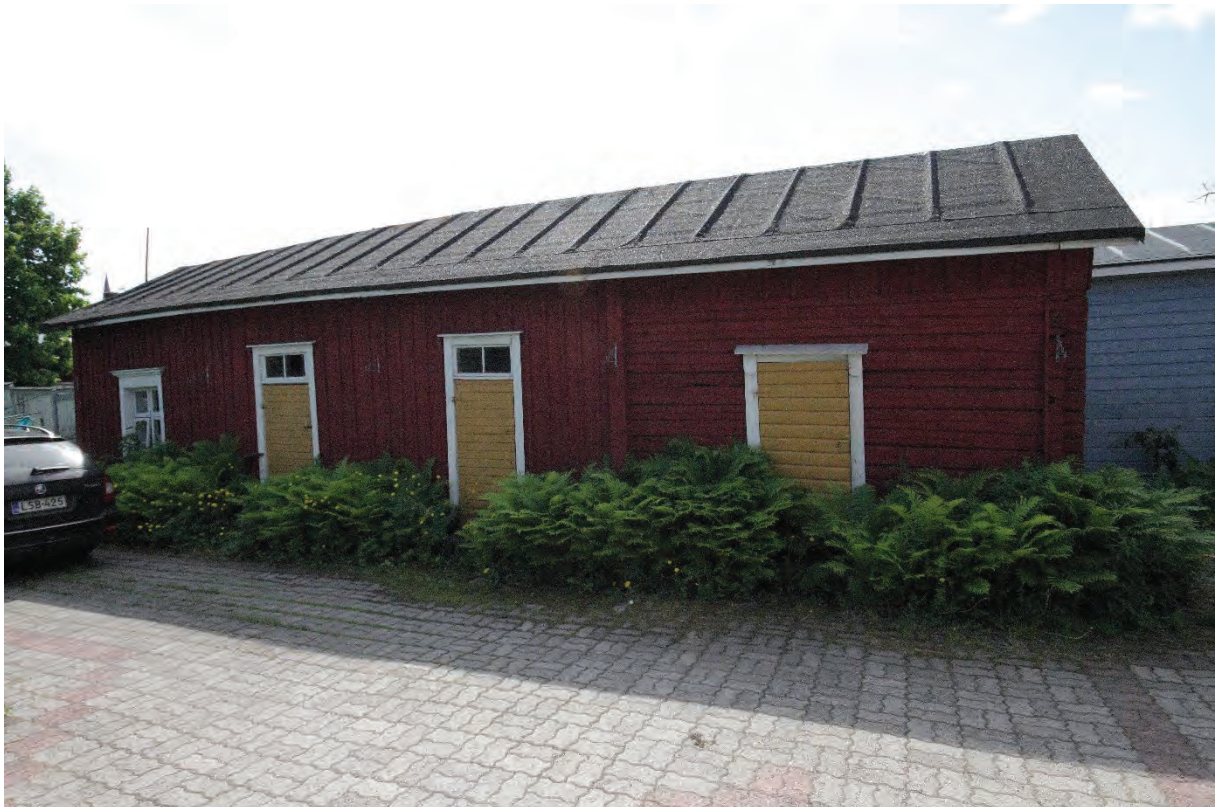
Kuva 4 Talusrakennus sijaitsee pihapiirin eteläreunalla ja sen edustalla kasvaa saniaisia ja kulleroita. Rakennuksen ulkonäköä on kuvailtu edellä luvussa "Rakennuksen kuvaus".

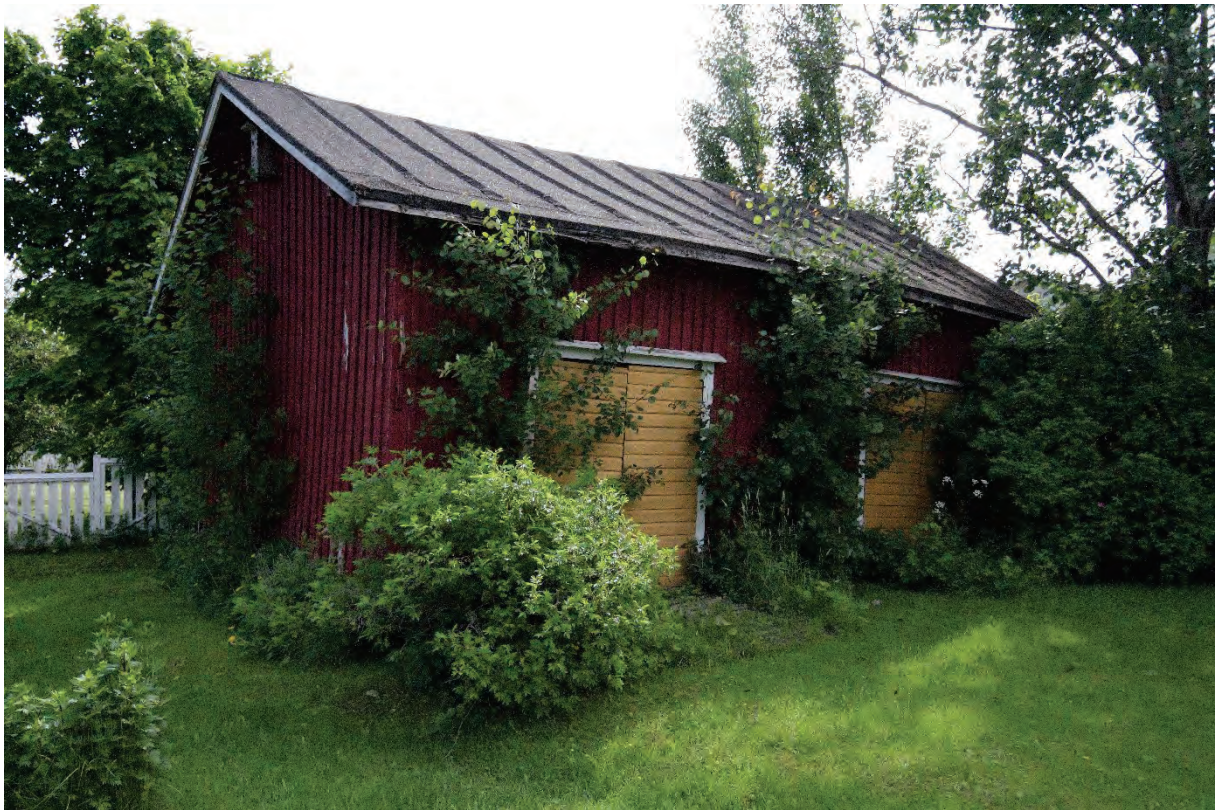
Kuva 5 Autovajaksi vuonna 1912 rakennettu piharakennus sijaitsee pihapiirin perällä. Rakennuksessa on säilytetty ainakin 1920-luvulla Väinö Toivolan takseja. Toivola oli yksi Raahen ensimmäisiä taksiautoilijoita.

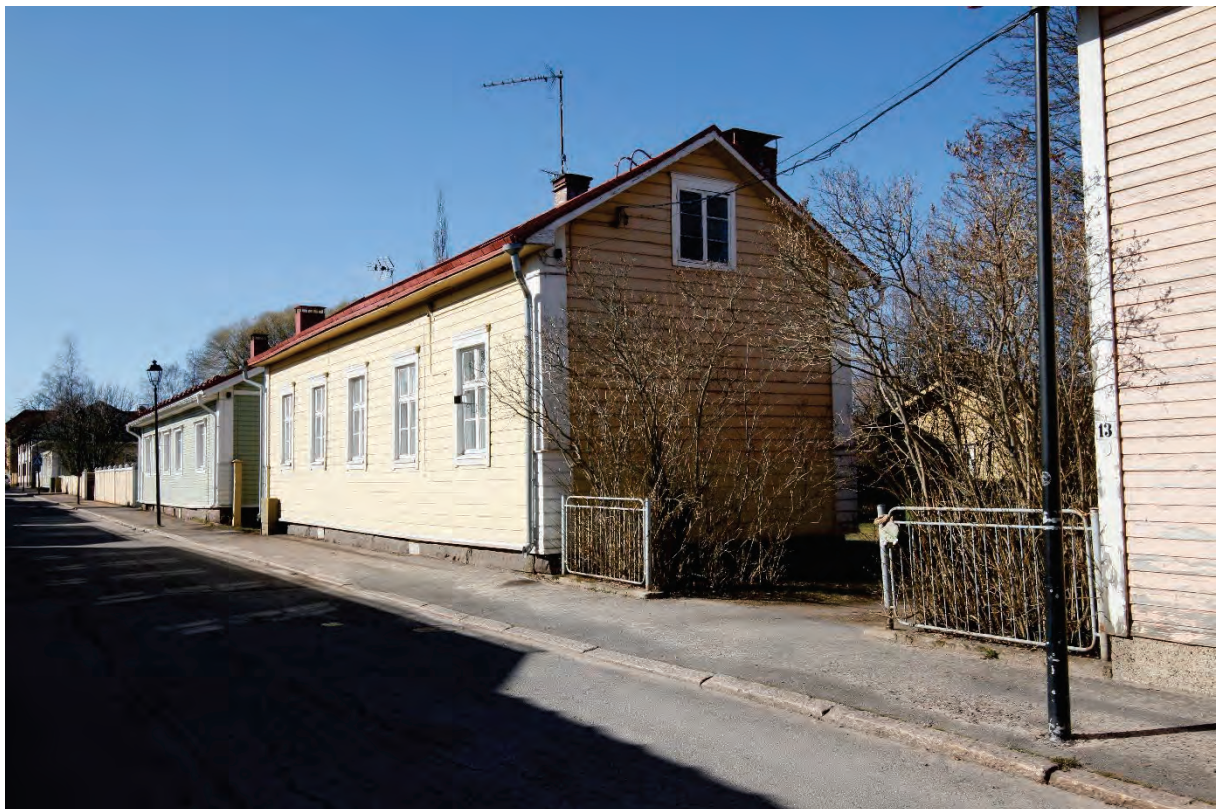
Kuva 2 Kohteen päärakennuksen kadun puoleinen julkisivu ja pääty. Rakennuksen kivijalka on yhden kivikerran korkeinen ja julkisivua jäsentää koristeelliset nurkkapilasterit. Rakennuksen ulkonäköä on kuvailtu edellä luvussa "Rakennuksen kuvaus".

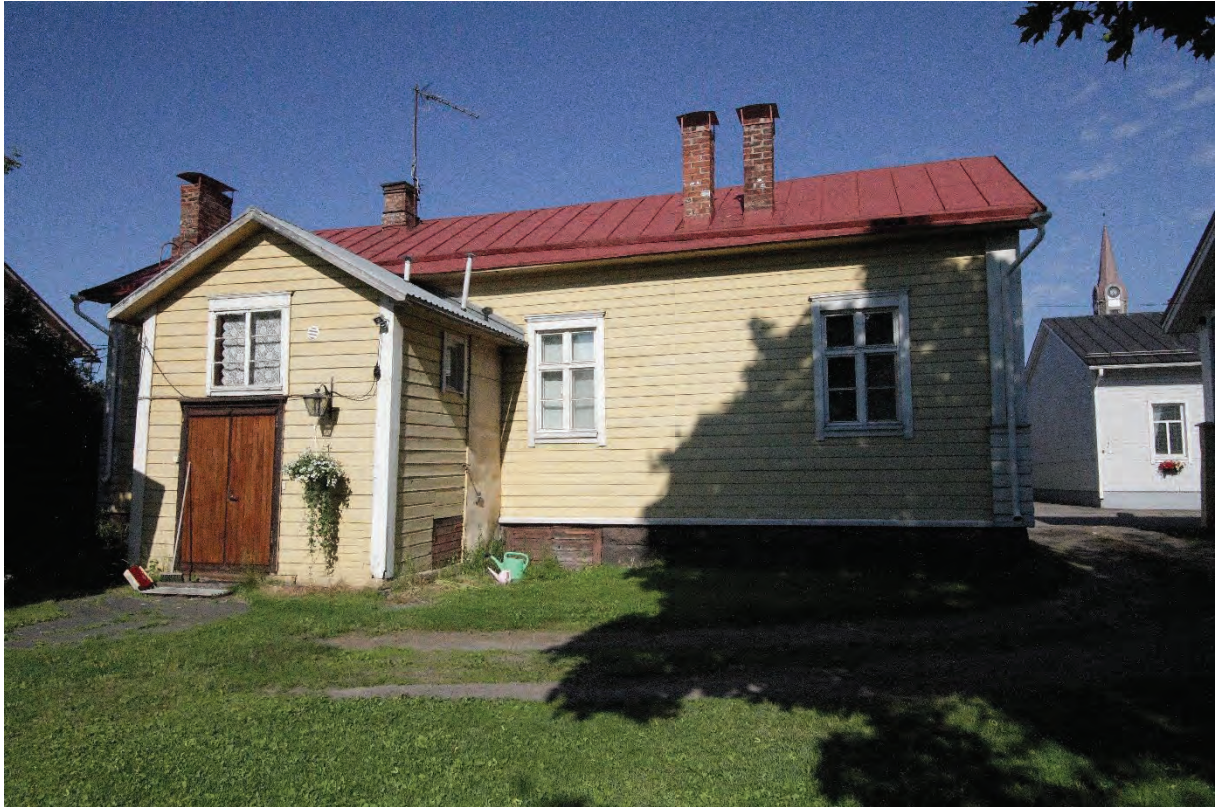
Kuva 3 Kohteen päärakennuksen pihapuoleinen julkisivu. Sisäänkäynti on umpikuistin kautta parioven kautta. Portaat ovat kuistin sisällä. Kellarin sisäänkäynti jää kuistin taakse piiloon. Kirkon torni näkyy pihalle talojen välistä. Rakennuksen ulkonäköä on kuvailtu edellä luvussa "Rakennuksen kuvaus".

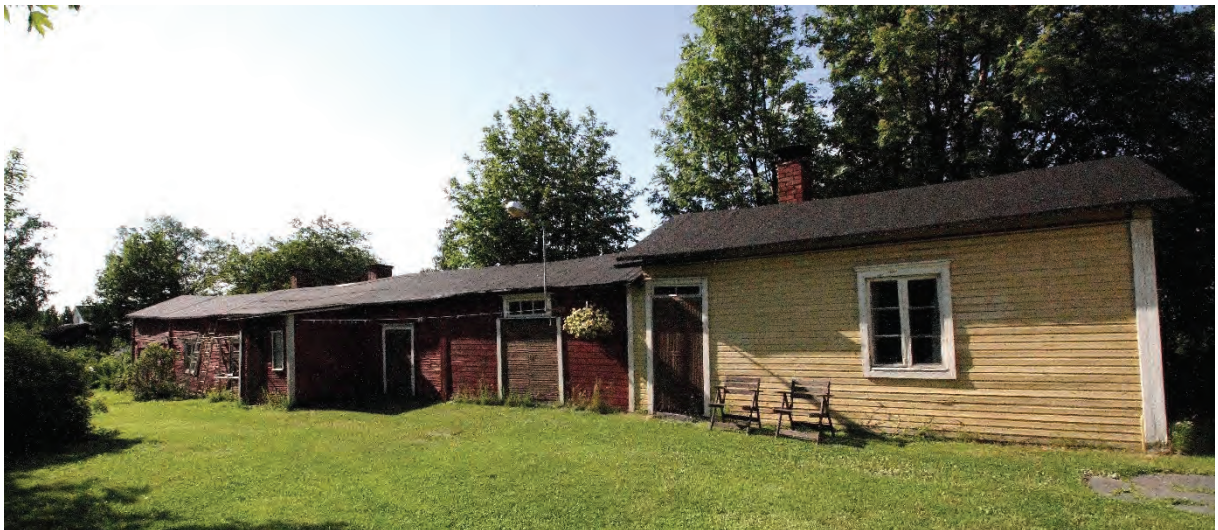
Kuva 4 Kohteen talousrakennusrivistö koostuu useasta osasta. Kuvan oikeassa laidassa on keltaiseksi maalattu asuinmökki, sen vieressä on liiteri, makasiini, toinen asuintupa, kenties navettana toiminut rakennusosa ja reunimmaisena vasemmalla lantalalta ja huussilta vaikuttava rakennusosa. Ensimmäistä asuintupaa lukuun ottamatta muut rakennusosat on punamullattu. Ensimmäinen asuintupa on muuta rakennusmassaa hieman korkeampi. Rakennuksen ulkonäköä on kuvailtu edellä luvussa "Rakennuksen kuvaus".

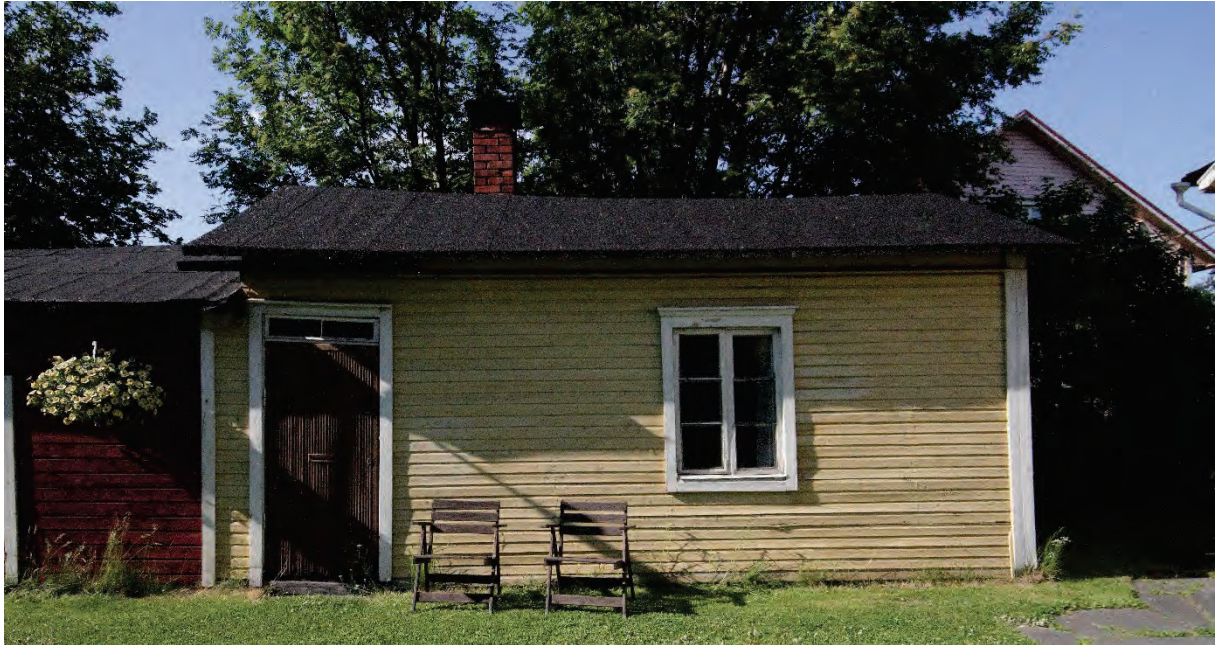
Kuva 5 Talousrakennuksen itäpäädyn asuintupa. Tuvassa on 6-ruutuinen pystyikkuna ja sormipaneloitu, ruskeaksi maalattu ovi, jossa on postiluukku. Rästäslinja on hieman ylempänä kuin rakennuksen muilla osilla. Rakennuksen nurkissa on hyvin yksinkertaiset pilasteri piiloponttilaudasta. Niillä ei ole jalustaa eikä varsinaista kapiteelia. Seinäpintaa jäsentää seinän yläreunassa oleva vaakalista, joka jatkuu pilasterin päällekin. Listan yläpuolelta sinä on vuorattu muutaman laudan levyisellä piiloponttilaudoituksella ja pilasteri kapenee listan yllä hieman kapeammaksi. Rakennuksen ulkonäköä on kuvailtu edellä luvussa "Rakennuksen kuvaus".

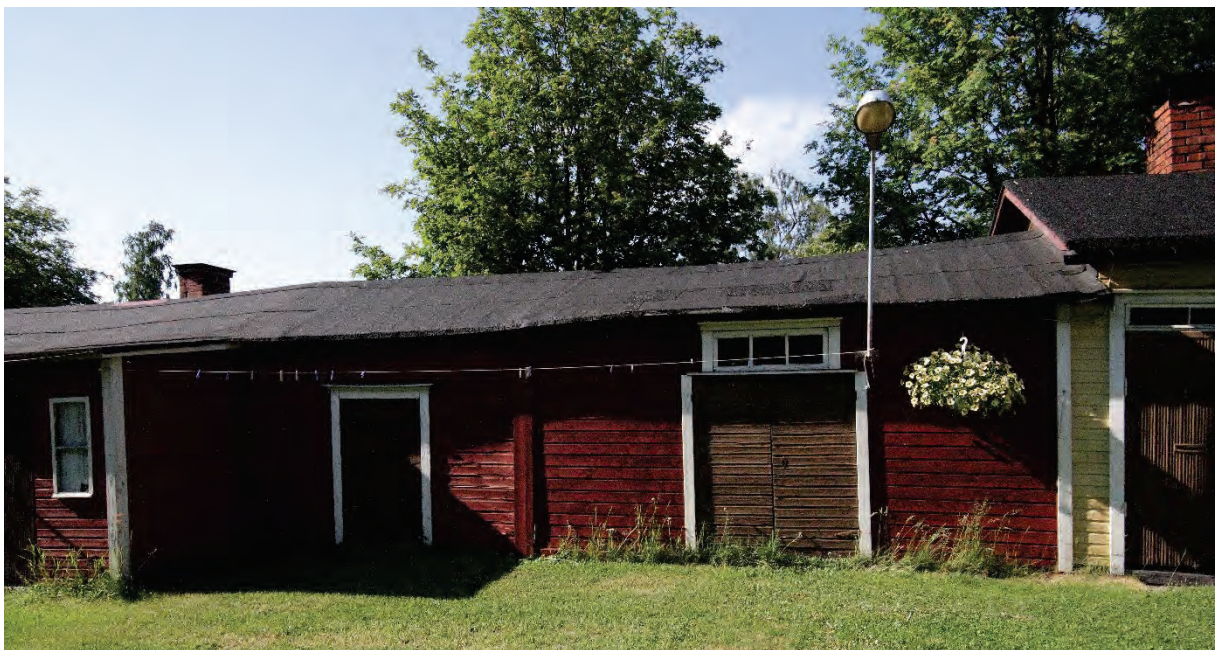
Kuva 6 Kuvan oikeassa laidassa näkyy liiteri ja vasemmassa reunassa makasiini. Liiterin ovi on leveä pariovi, makasiinin ovi on kapeampi. Kumpikin vaakalaudoitettu ovi maalattu ruskeaksi. Rakennuksen ulkonäköä on kuvailtu edellä luvussa "Rakennuksen kuvaus".

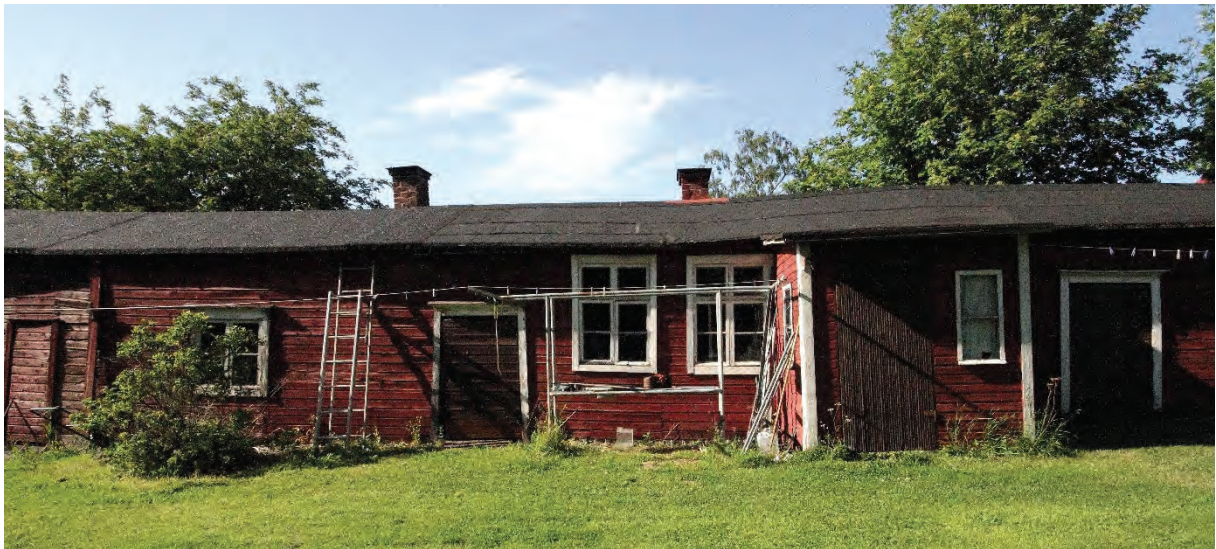
Kuva 7 Kuvan oikeassa reunassa näkyy rakennukseen sijoittuva toinen asuintupa ja sen lapekattoinen umpikuisti. Tuvassa on kaksi 6-ruutuista pystyikkunaa. Ovi on ruskeaksi maalattua sormipanelia. Vasemmassa reunassa on entiseltä eläinsuojalta vaikuttava rakennusosa, joka on saattanut olla navetta. Sinne johtaa matalahko ruskeaksi maalattu laudoitettu ovi. Oven vasemmalla puolella on pieni 4-ruutuinen ikkuna. Rakennuksen ulkonäköä on kuvailtu edellä luvussa ”Rakennuksen kuvaus”.

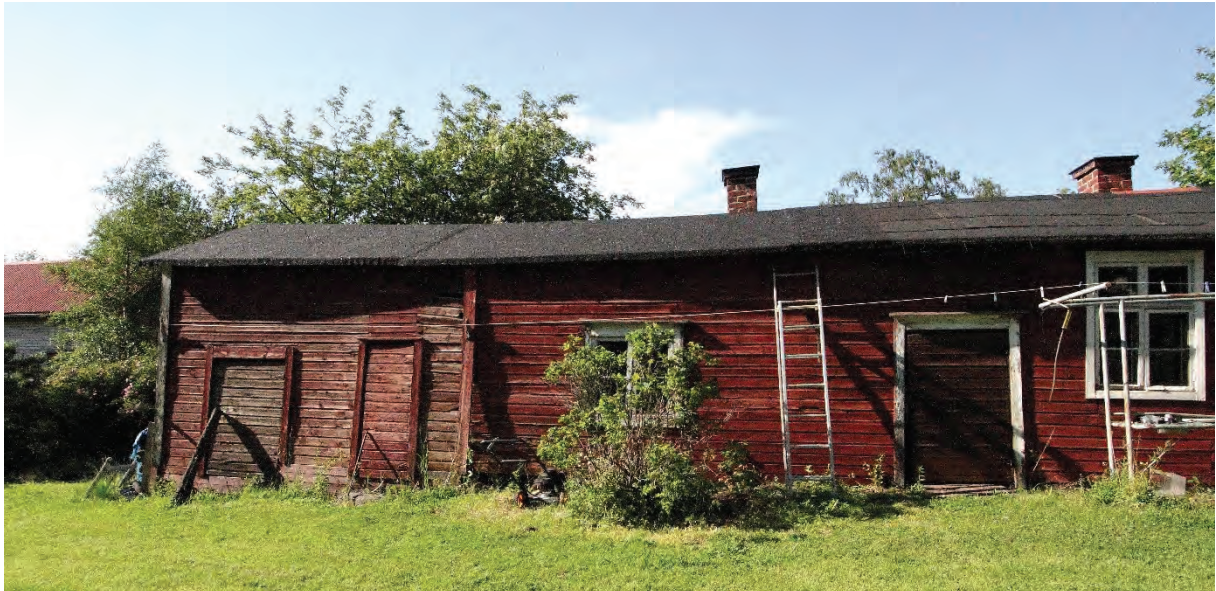
Kuva 8 Kuvan vasemmassa reunassa on entiseltä lantalalta ja huussilta vaikuttava rakennusosa. Lantalan matalahko ovi on ruskeaksi maalattu lautaovi, huussin punamullattu lautaovi on puolestaan kapeampi ja korkeampi. Kuvan oikeassa reunassa näkyy entiseltä eläinsuojalta vaikuttava rakennusosa.

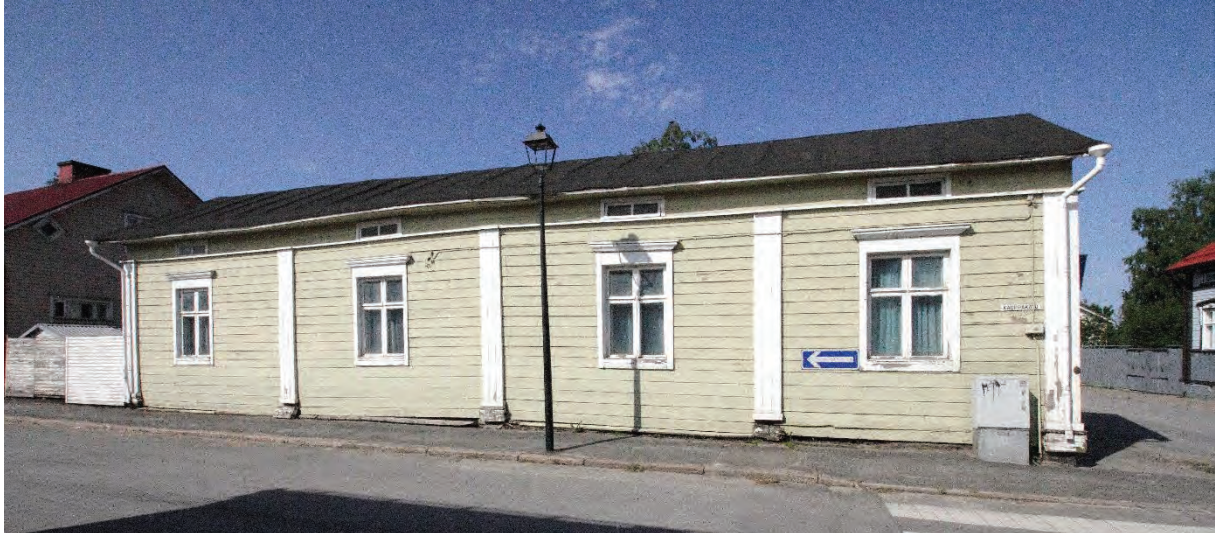
Kuva 2 Kohteen päärakennuksen Kauppakadun puoleinen pitkä julkisivu. Julkisivua jäsentää nurkka- ja julkisivupilasterit ikkunoiden välissä. 4-ruutuisten pystyikkunoiden yllä on 2-ruutuiset matalat haukkaikkunat ullakkokerroksessa. Rakennuksen ulkonäköä on kuvailtu edellä luvussa "Rakennuksen kuvaus".

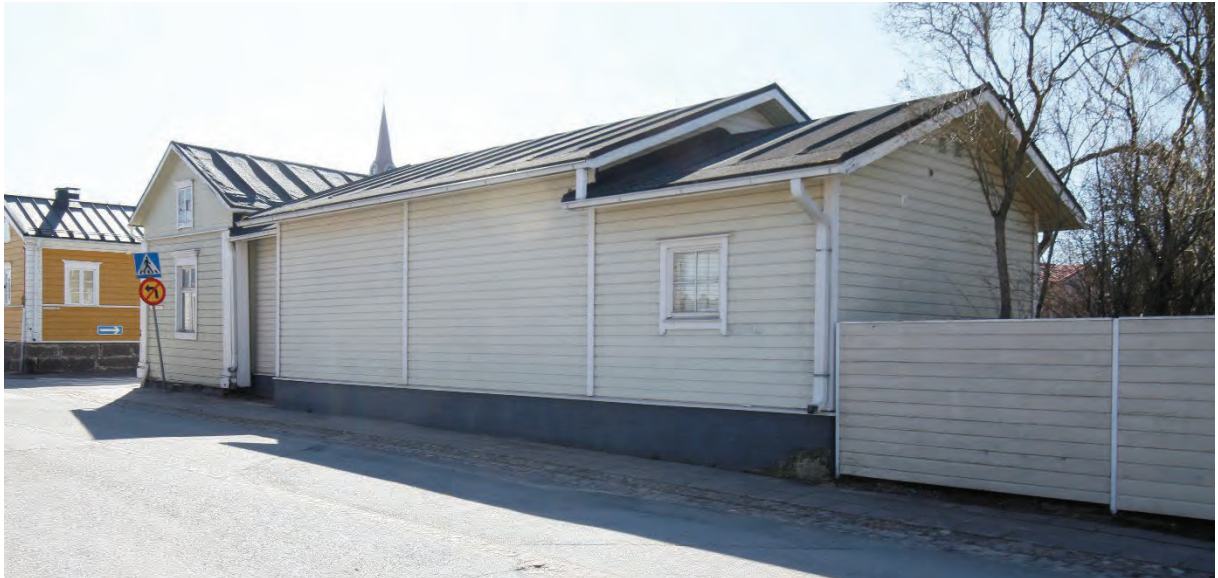
Kuva 3 Kohteen päärakennusta on jatkettu uudisosalla Saaristokadun varrella. Uudisosan massoittelu mukailee paikalla olleen vanhan rakennuksen massoittelua. Keskellä on hieman korkeampi rakennusosa, jonka länsipäädystä on matalampi osa. Uudisosan ja vanhan asuinrakennuksen välillä on hieman sisään vedetty rakennusosa. Tonttia rajaa umpinainen lauta-aita. Rakennuksen takaa näkyy Raahen kirkon tornin huippu. Rakennuksen ulkonäköä on kuvailtu edellä luvussa "Rakennuksen kuvaus".

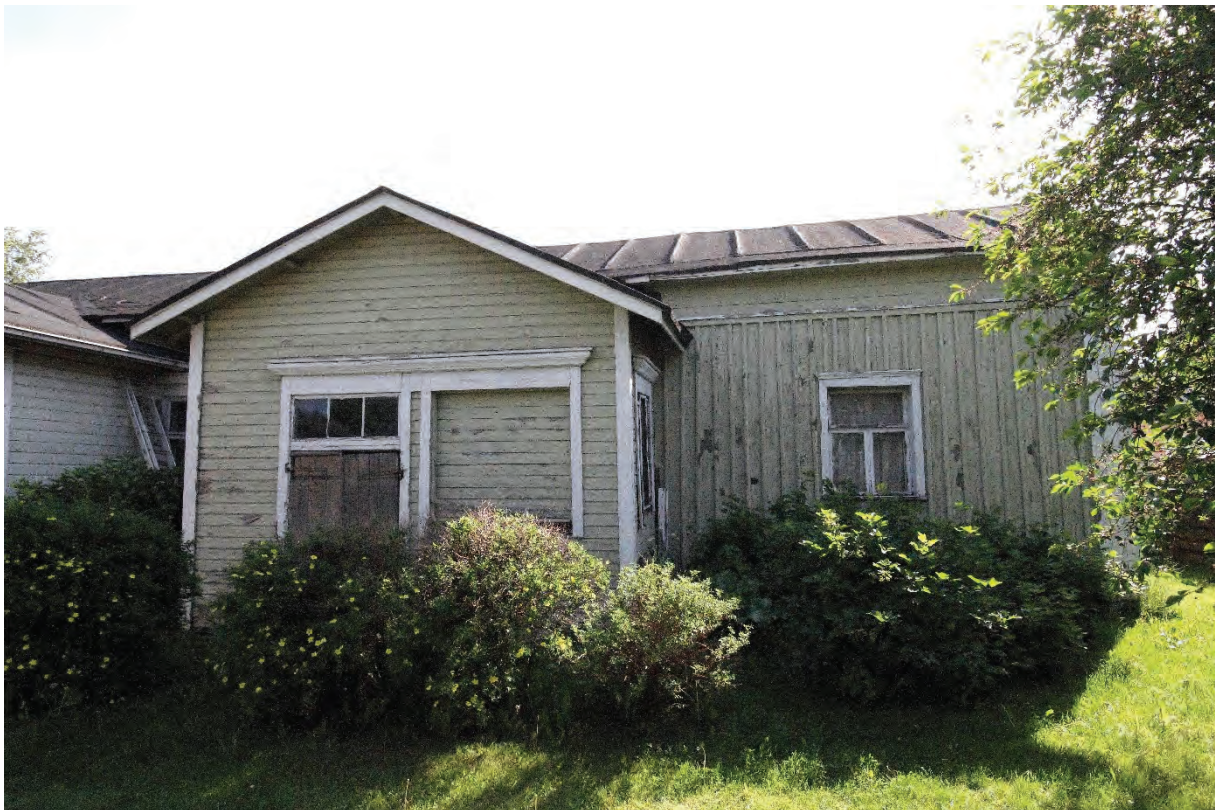
Kuva 5 Kohteen päärakennuksen pihan puoleinen julkisivu. Kuistin vierellä ja edustalla kasvaa viinimarjapensaita ja hanhikkejä. Rakennuksen ulkonäköä on kuvailtu edellä luvussa ”Rakennuksen kuvaus”.

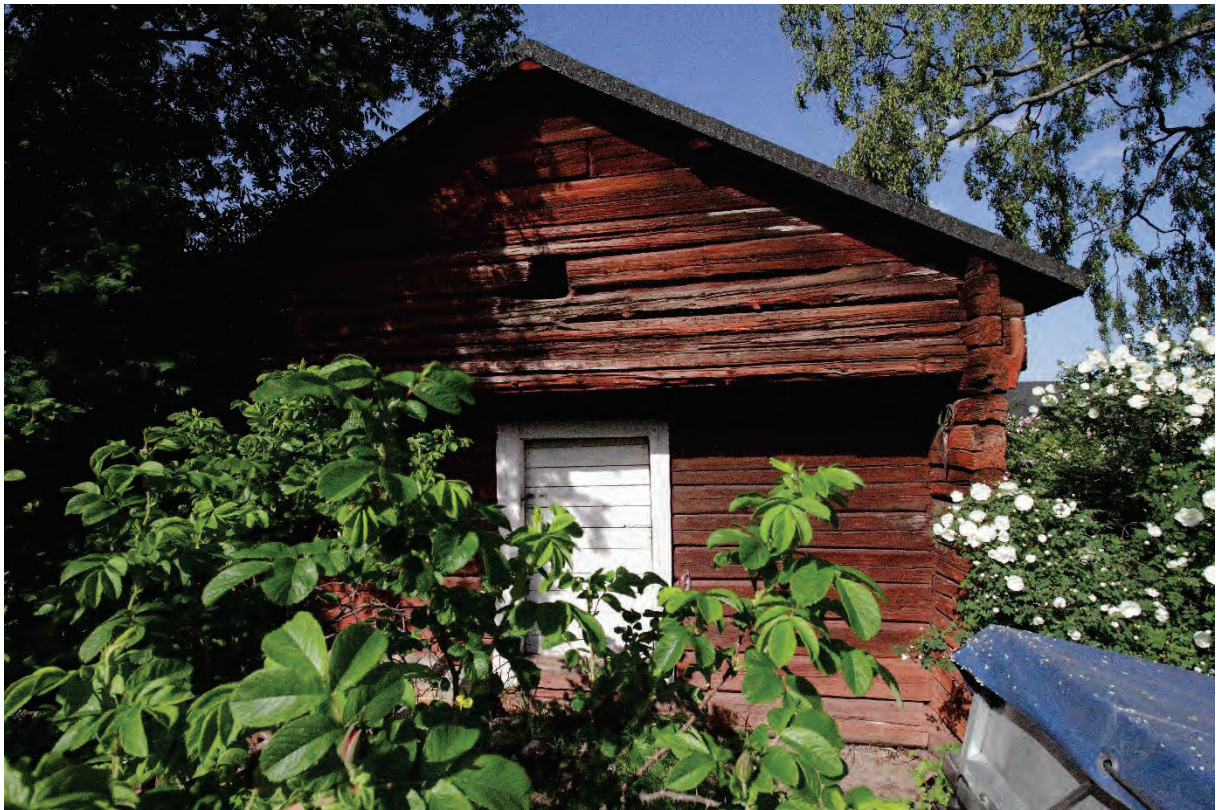
Kuva 6 Pihapiirissä oleva otsallinen hirsiaitta. Pitkänurkkainen aitta on punamullattu.

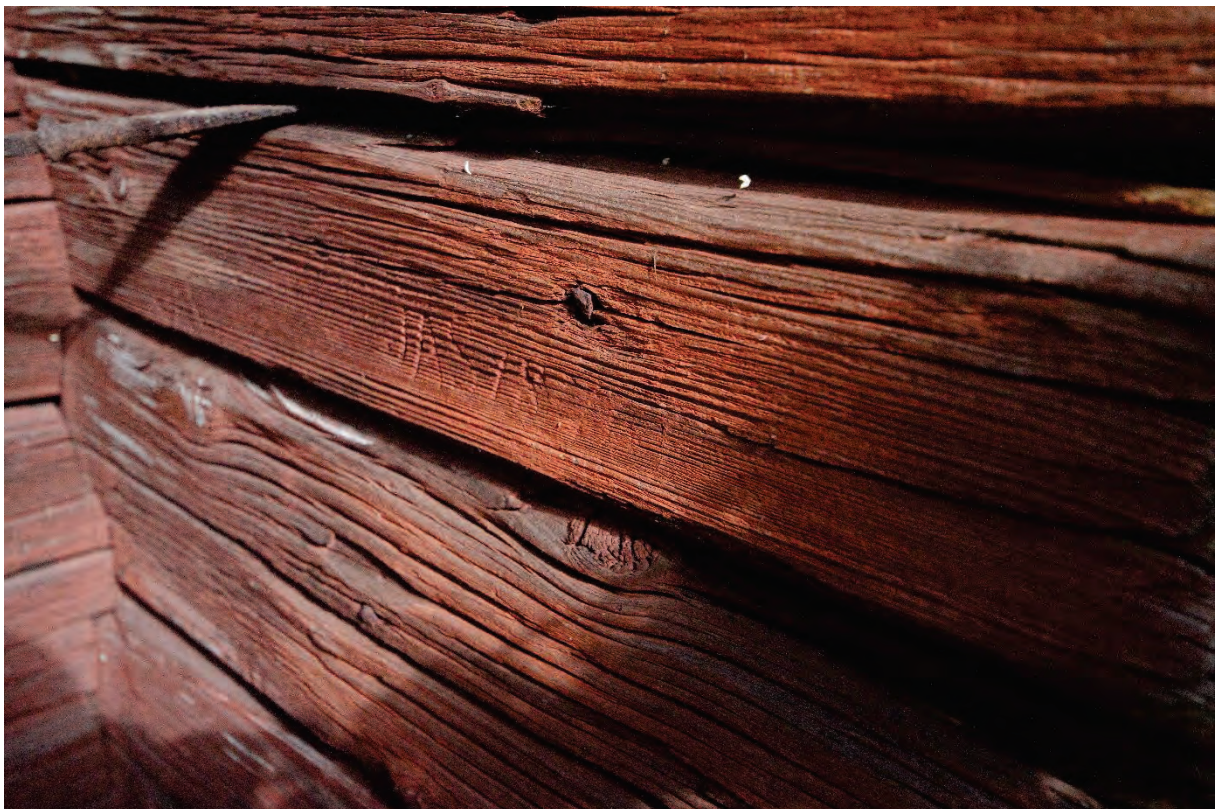
Kuva 7 Aitan ulkoseinään on kaiverrettu nimikirjaimet J A S ja vuosiluku 1876. Vuosiluvun kaksi viimeistä numeroa erottuvat selvästi heikommin kuin ensimmäiset numerot.

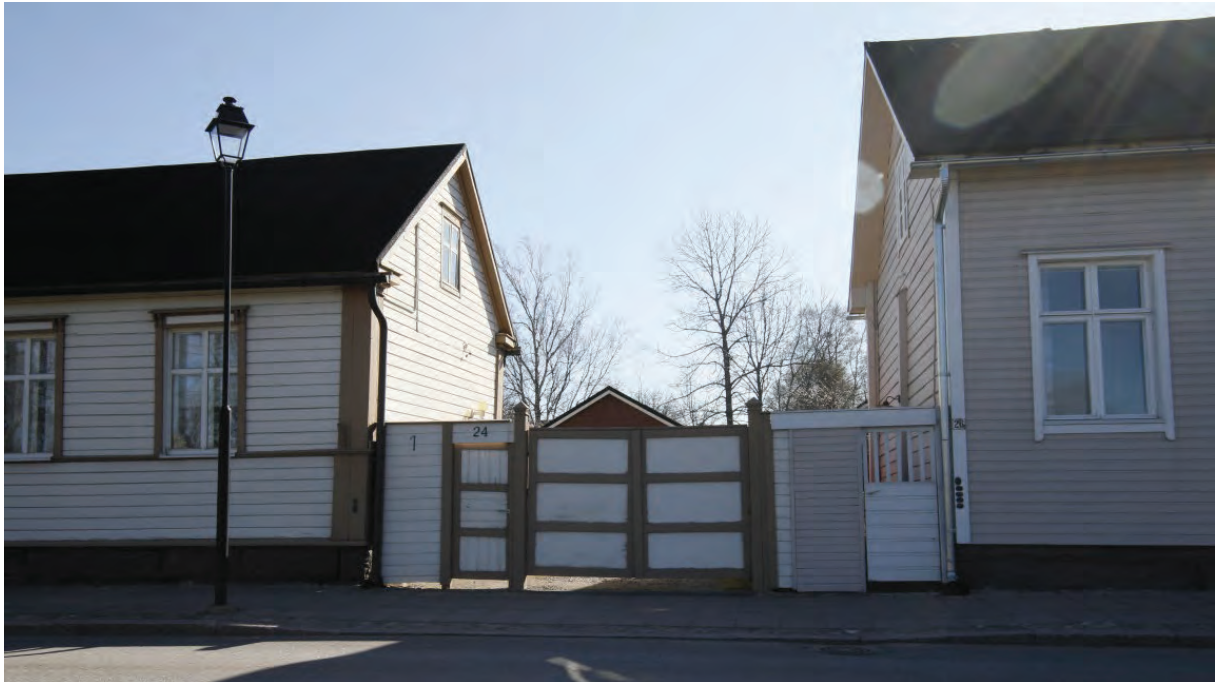
Kuva 2. Kohteen asuinrakennus Rantakadun varrella sekä eteläpuolinen naapuritalo. Rakennusten välissä on aita ja kohteen portti. Portin pylväiden päissä on pyöreät koristeet. Portin vieressä on kapeampi jalankulkijalle sopiva portti. Kohteen asuinrakennuksen ulkonäköä on kuvailtu edellä luvussa "Rakennuksen kuvaus". Viereinen rakennus on hieman kookkaampi yksikerroksinen, harjakattoinen rakennus, joka on vaakavuorattu ja vaalean punaiseksi maalattu. Ikkunoiden kehykset ovat yksinkertaiset.

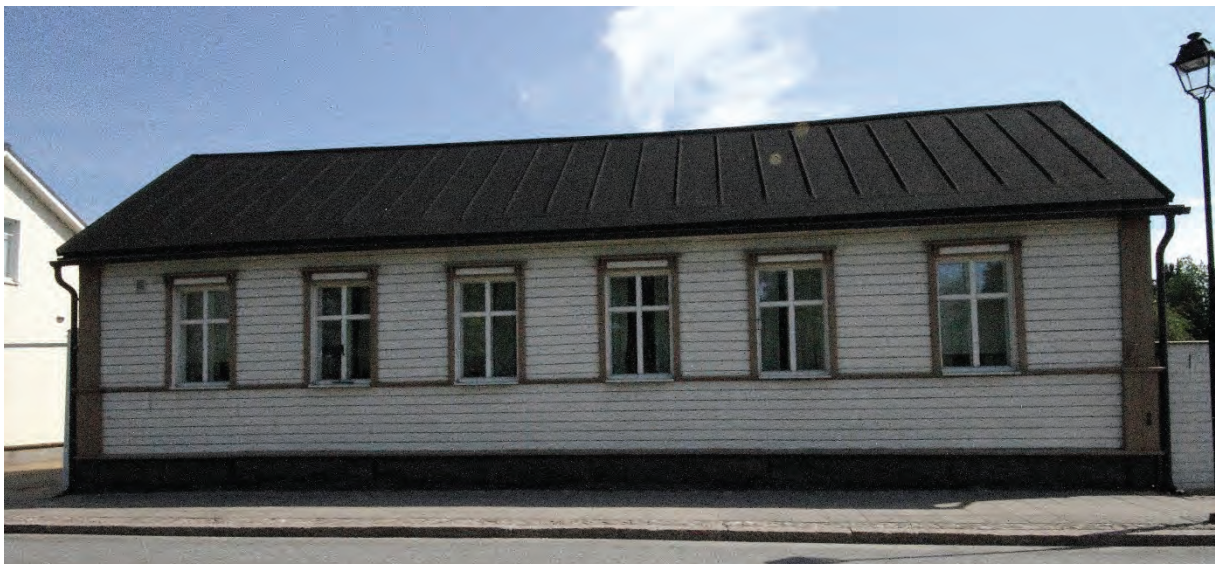
Kuva 3. Kohteen asuinrakennuksen kadunpuoleinen julkisivu. Kadulle päin on kuusi ikkunaa. Rakennuksen ulkonäköä on kuvailtu edellä luvussa "Rakennuksen kuvaus".

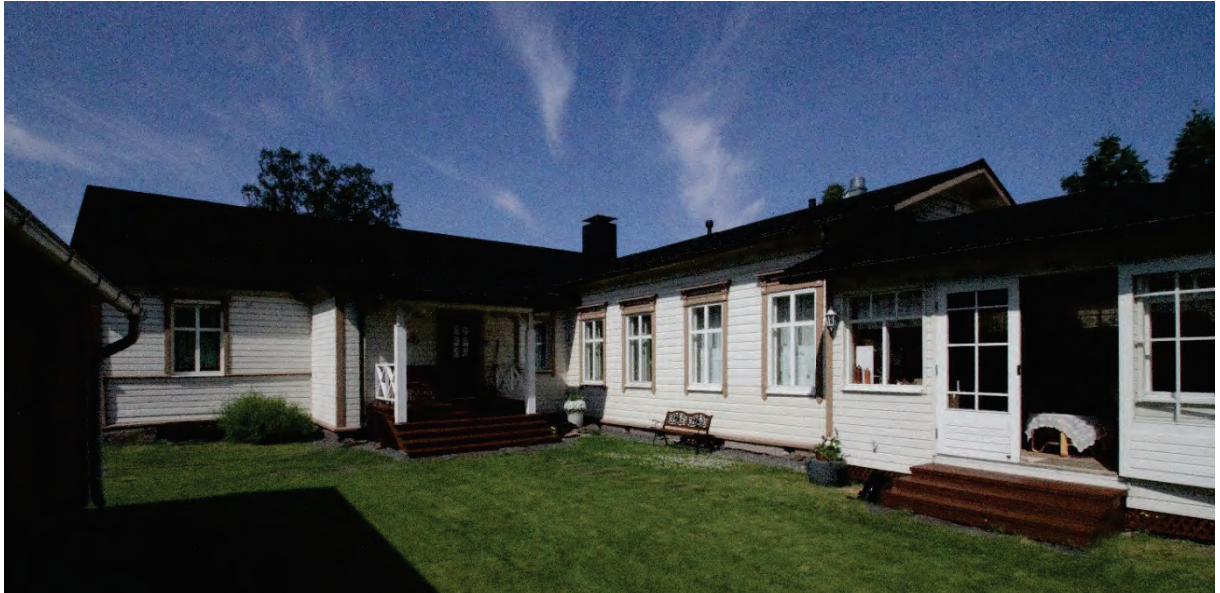
Kuva 4. Kohteen asuinrakennuksen pihan puoleinen julkisivu. Pihan puolella rakennuksen kulmassa uusi lapekattoinen kuisti, jonka edustalla on avokuisti, jolle johtaa leveät puuportaat. Pihasiiven päädyssä on iso lasikuisti. Rakennuksen ulkonäköä on kuvailtu edellä luvussa "Rakennuksen kuvaus".

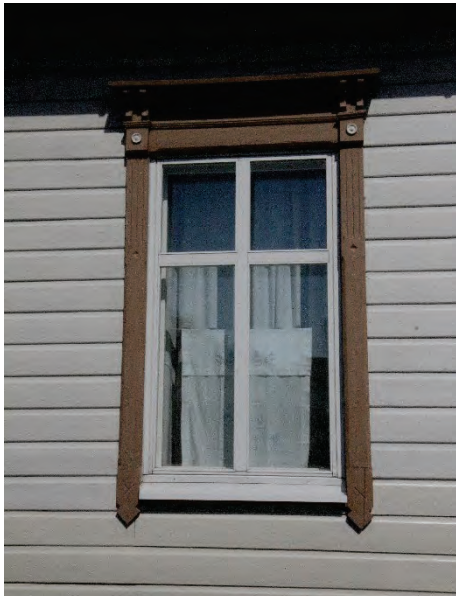
Kuva 5. Rakennuksen neliruutuiset ikkunat on uusittu vanhan mallin mukaan. Koristeellisissa palkistokehyksissä on konsolien kannattama lippalauta, koristeruusukkeet ja geometrisiä koristekaiverruksia.

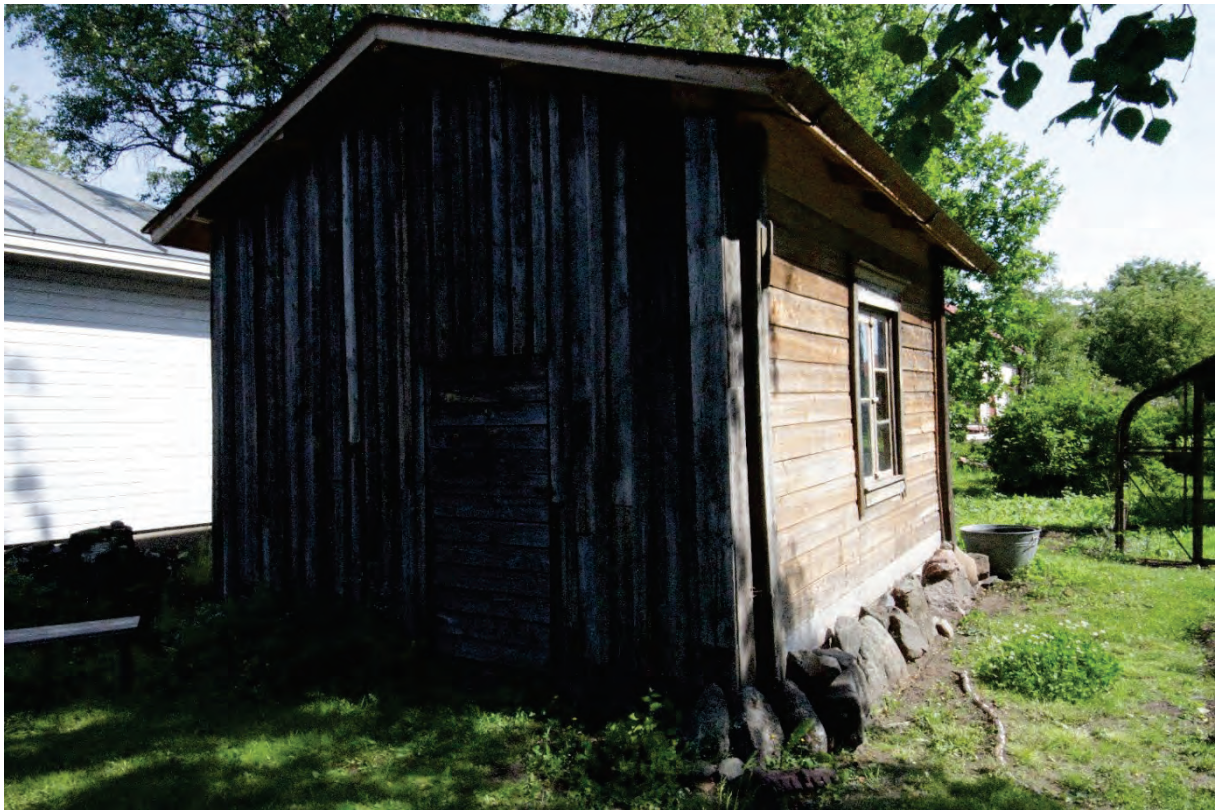
Kuva 6. Pihalla oleva sauna 1920-luvulta. Saunaa on kunnostettu vanhaa rakennustekniikkaa kunnioittaen. Rakennuksen ulkonäköä on kuvailtu edellä luvussa ”Rakennuksen kuvaus”.

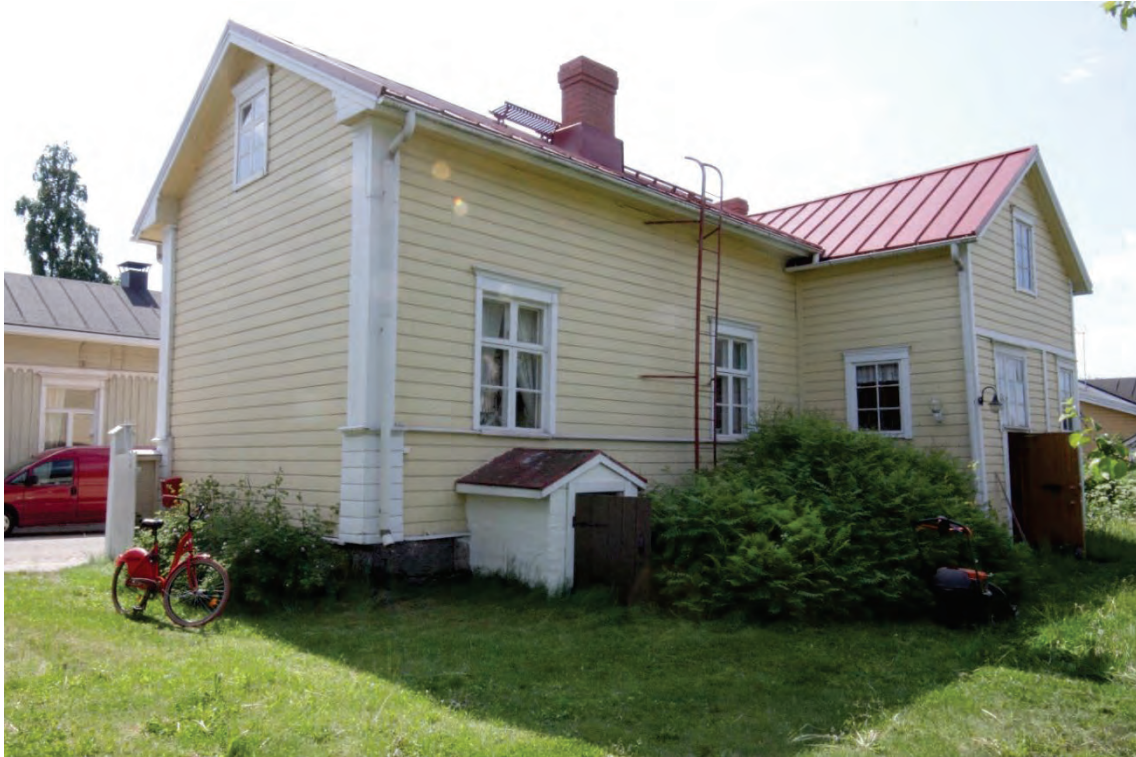
Kuva 3. Kohteen asuinrakennuksessa on pihan puolella iso umpikuisti, josta on sisäänkäynti rakennukseen sekä kulku ullakkokerrokseen. Kellariin on myös sisäänkäynti pihalta. Pihajulkisivussa ei ole haukkaikkunoita. Rakennuksen ulkonäköä on kuvailtu edellä luvussa "Rakennuksen kuvaus".

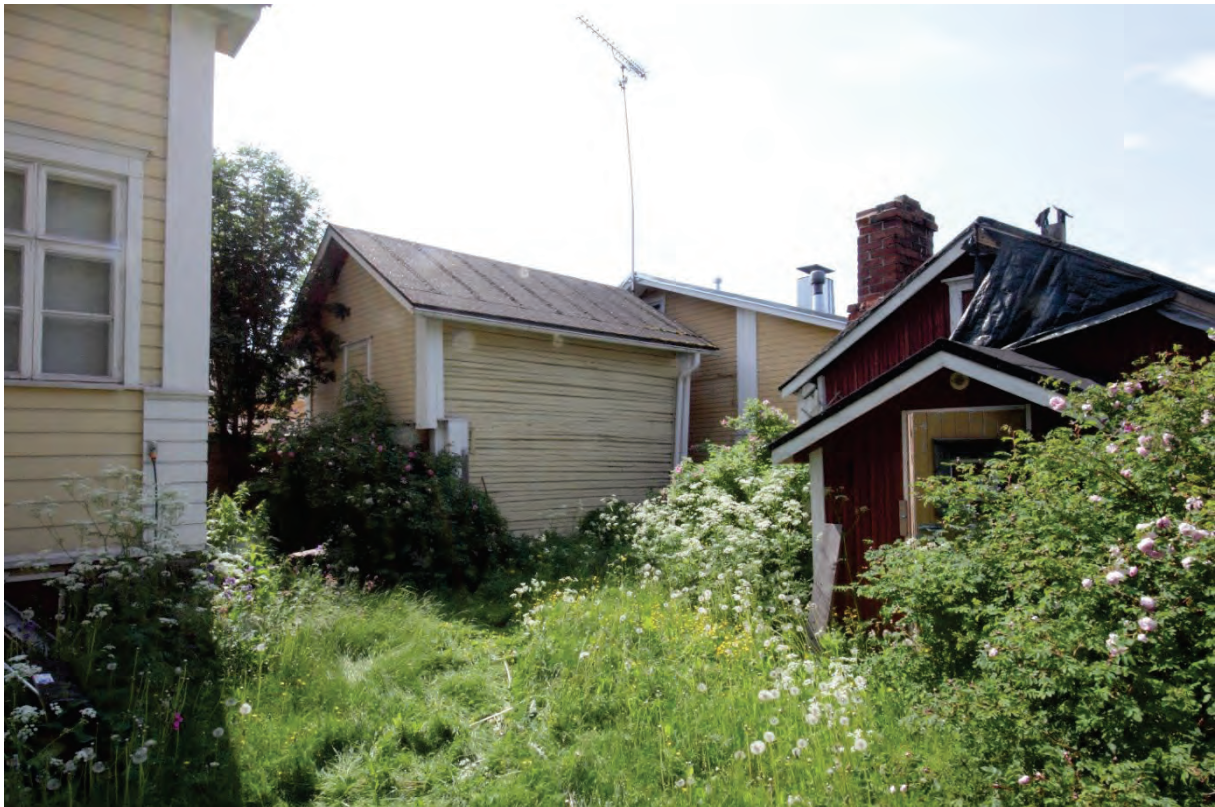
Kuva 4. Kuvassa keskellä näkyy kohteen aitta ja sauna pihalta kuvattuna. Aitan pihan puoleinen julkisivu on vuoraamaton. Rakennusten ulkonäköä on kuvailtu edellä luvussa "Rakennuksen kuvaus".
