KOHDEINVENTOINTILOMAKE

Kohdetiedot	Annettu tieto
1. Maakunta	Pohjois-Pohjanmaa
2. Kunta, kuntanro	Raahe, 678
3. Kohde	7.1. Kivi-Sovio
3.b Kohdetyyppi	Liike-elämä ja kaupankäynti
4. Kylä / Tila, rekisterinumero	678-4-15-30
5. Kaupunginosa / Kortteli / Talo	Vanha kaupunki IV-15
6. Kohdetyyppi	-
7. Peruskartta / Koordinaatit	ETRS-GK24 / P lukema, I lukema
8. Osoite	Brahenkatu 13
9. Omistajatyyppi	kaupunki

Rakennus 1, tyhjillään oleva asuinrakennus tontin eteläreunalla

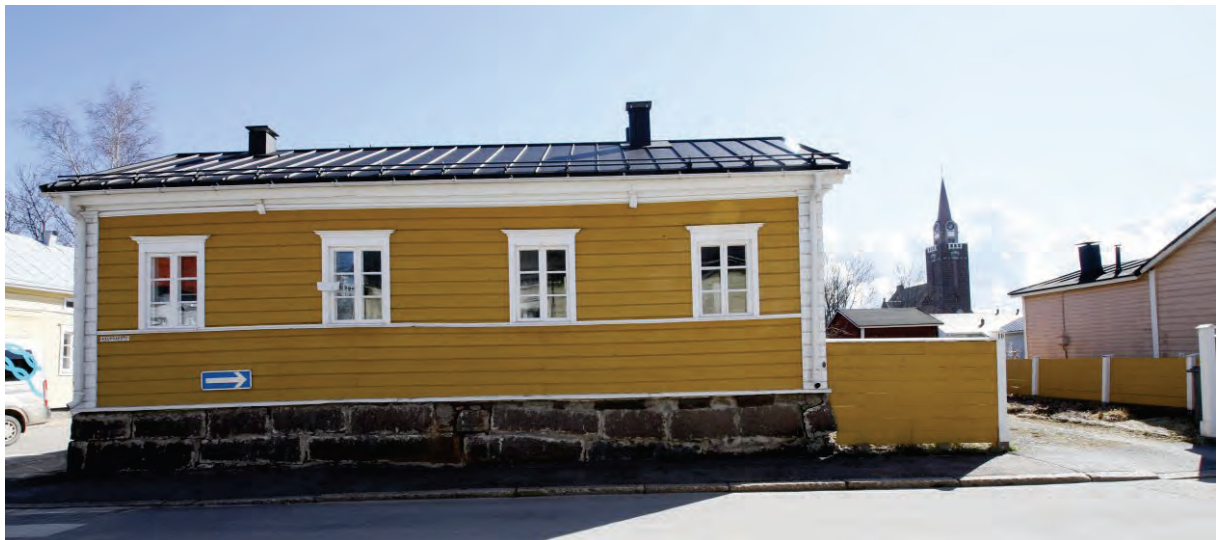
Kuva 2 Kohteen päärakennus ja lauta-aita Kauppakadun puolella. Aidassa on pilarien rajaama aukko nurmeltuneelle pihatielle, mutta ei porttia. Rakennuksen ulkonäköä on kuvailtu edellä luvussa "Rakennuksen kuvaus".

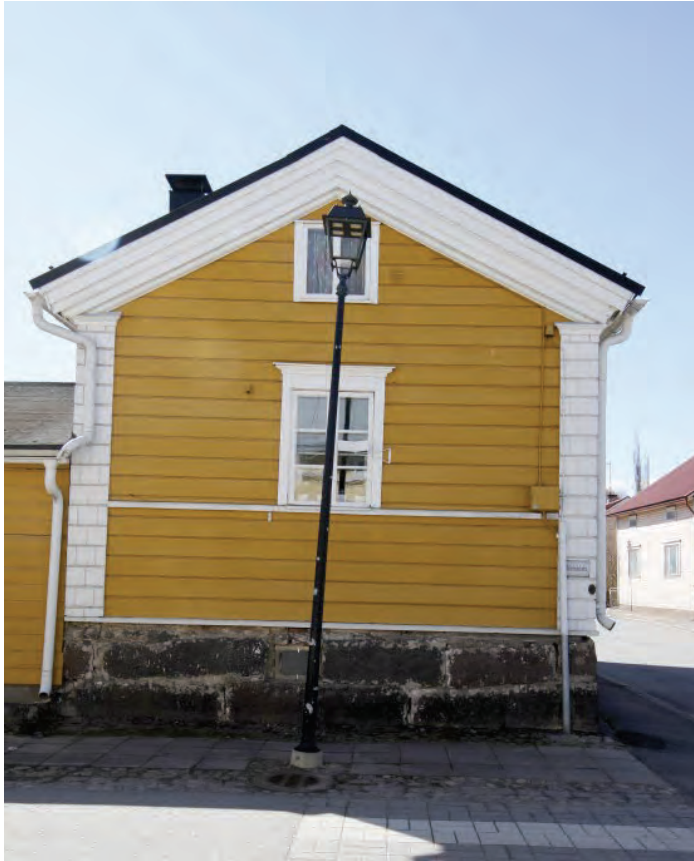
Kuva 3 Kohteen päärakennuksen pääty Saaristokadun puolella. Rakennuksella on melko korkea kivijalka lohkokivistä ja julkisivua jäsentää koristeelliset nurkkapilasterit ja vaakalista ikkunoiden alla. Rakennuksen ulkonäköä on kuvailtu edellä luvussa "Rakennuksen kuvaus".

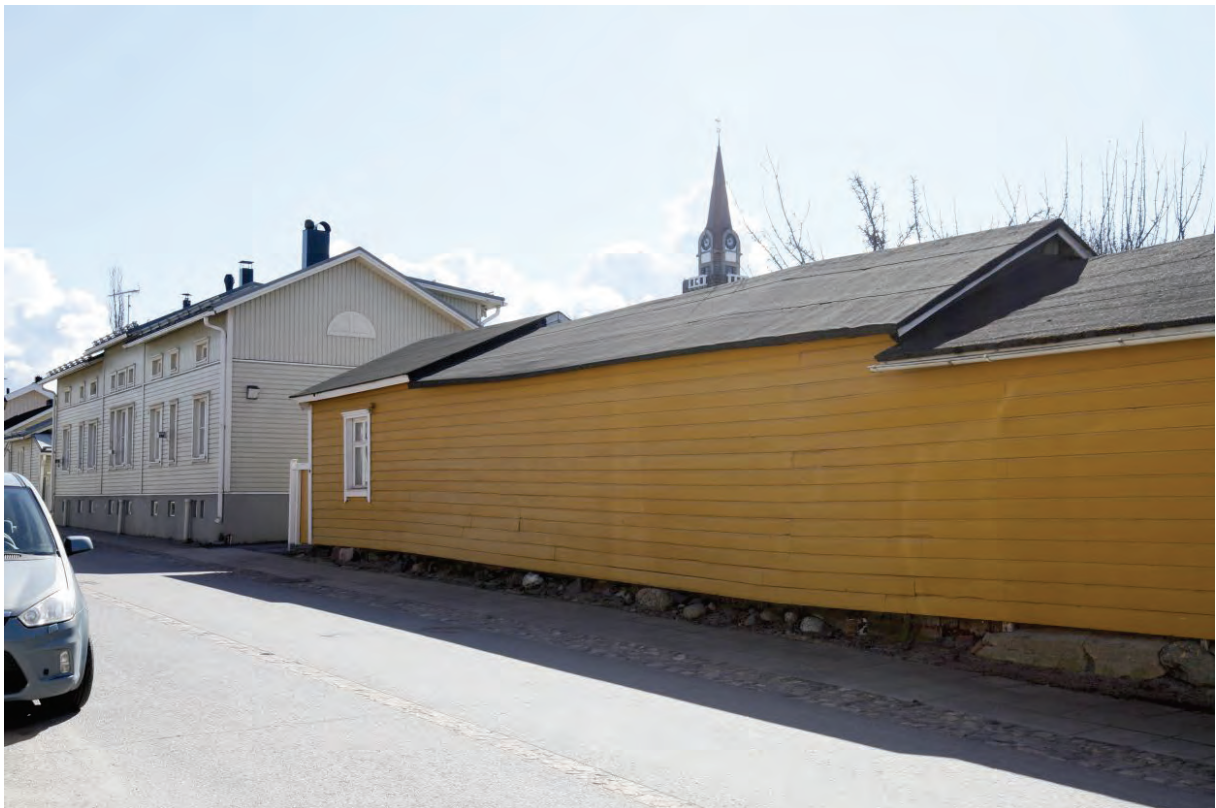
Kuva 4 Kohteen talousrakennukset on vuorattu yhtenäisesti vaakalaudoituksella Saaristokadun puolella. Talousrakennusten ollessa matalia vaikutelma on aitamainen. Useasta eri rakennusosasta koostuvan rakennusrivistön perustukset ovat eläneet ja saaneet seinän aaltoilemaan. Taustalla näkyy Raahen kirkon torni. Rakennuksen ulkonäköä on kuvailtu edellä luvussa "Rakennuksen kuvaus".

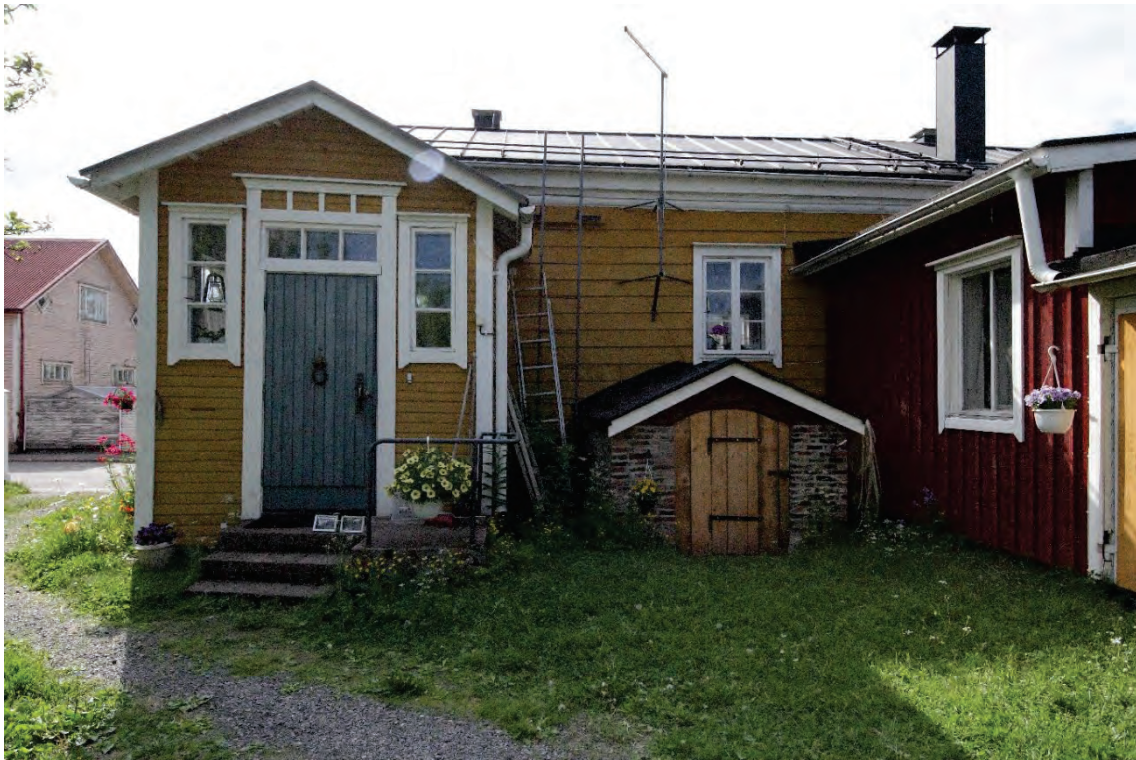
Kuva 5 Kohteen päärakennuksen pihan puoleisella julkisivulla on sisäänkäynti umpikuistin kautta. Kuistin vieressä on kellarin matala sisäänkäynti. Talousrakennusten rivistö on kiinni päärakennuksessa. Kuvan oikeassa reunassa näkyy entisen pakarin paikalle 1970-luvulla tehty uudisosa. Rakennuksen ulkonäköä on kuvailtu edellä luvussa "Rakennuksen kuvaus".

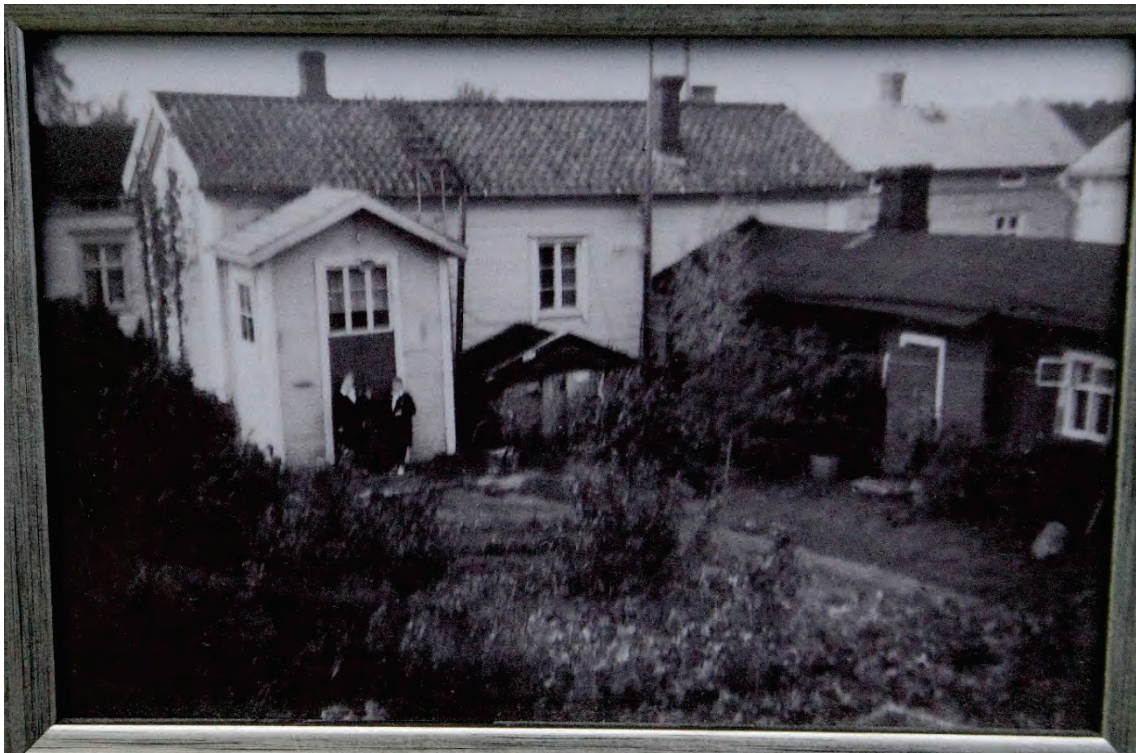
Kuva 6 Kohteen päärakennus, pakaritupa ja asuinmökki 1940-50 -luvulla otetussa valokuvassa. Kuvassa päärakennus vastaa hahmoltaan, vuoraukseltaan ja ikkuna-aukotukseltaan nykyistä, mutta siinä on vesikatteena tiilet saumapellin sijasta. Kulmittain asuinrakennukseen nähden on pakaritupa, jonka paikalle on 1970-luvulla rakennettu uudisosa. Kuvan oikeassa reunassa pakarituvan vieressä näkyy asuinmökkiä ja sen ikkuna. Ikkuna on edelleen paikallaan. Kuvan etualalla näkyy pihalla olleen keittiötarhan hyötykasveja. Rakennuksen ulkonäköä on kuvailtu edellä luvussa "Rakennuksen kuvaus". Kuvälähde: Airi Ruohosen omistuksessa oleva valokuva 1940-50 -luvulta.

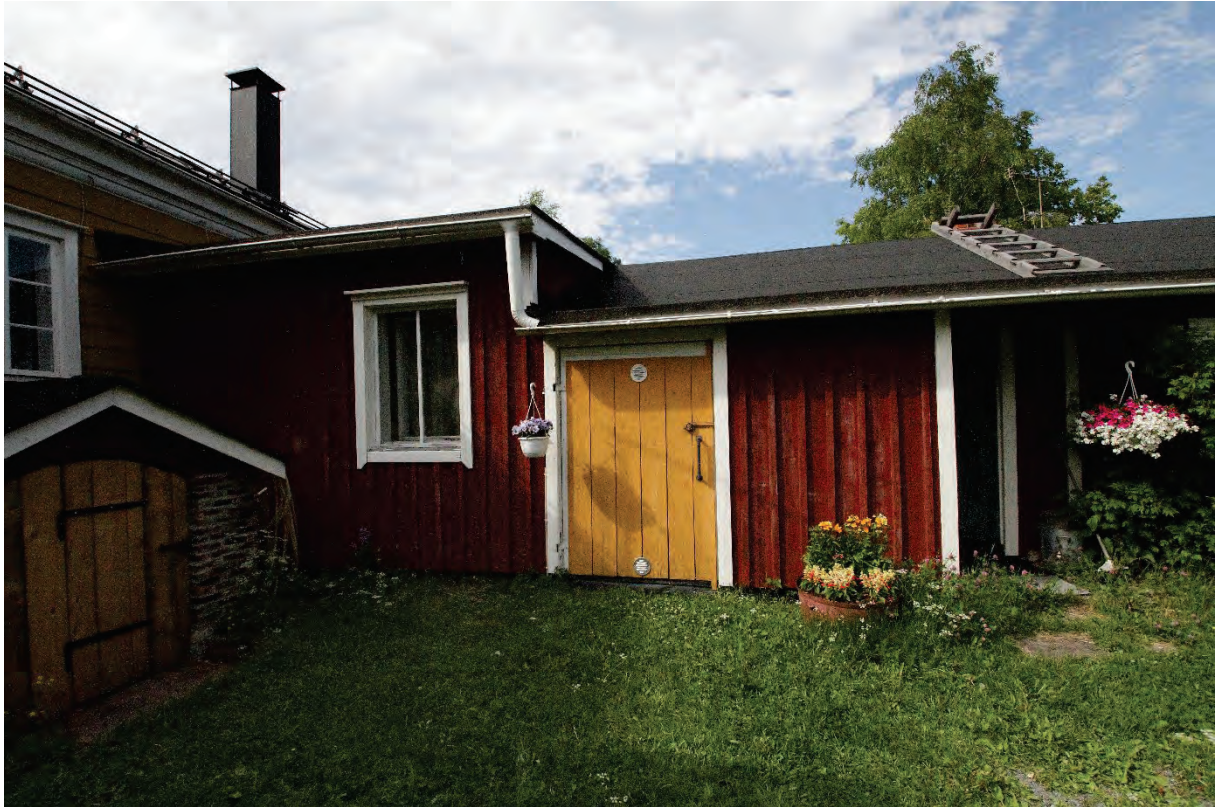
Kuva 7 Talousrakennusrivistössä on päärakennuksen vieressä 1970-luvulla entisen pakarituvan tilalle tehty uudisosa. Rakennuksen ulkonäköä on kuvailtu edellä luvussa "Rakennuksen kuvaus".

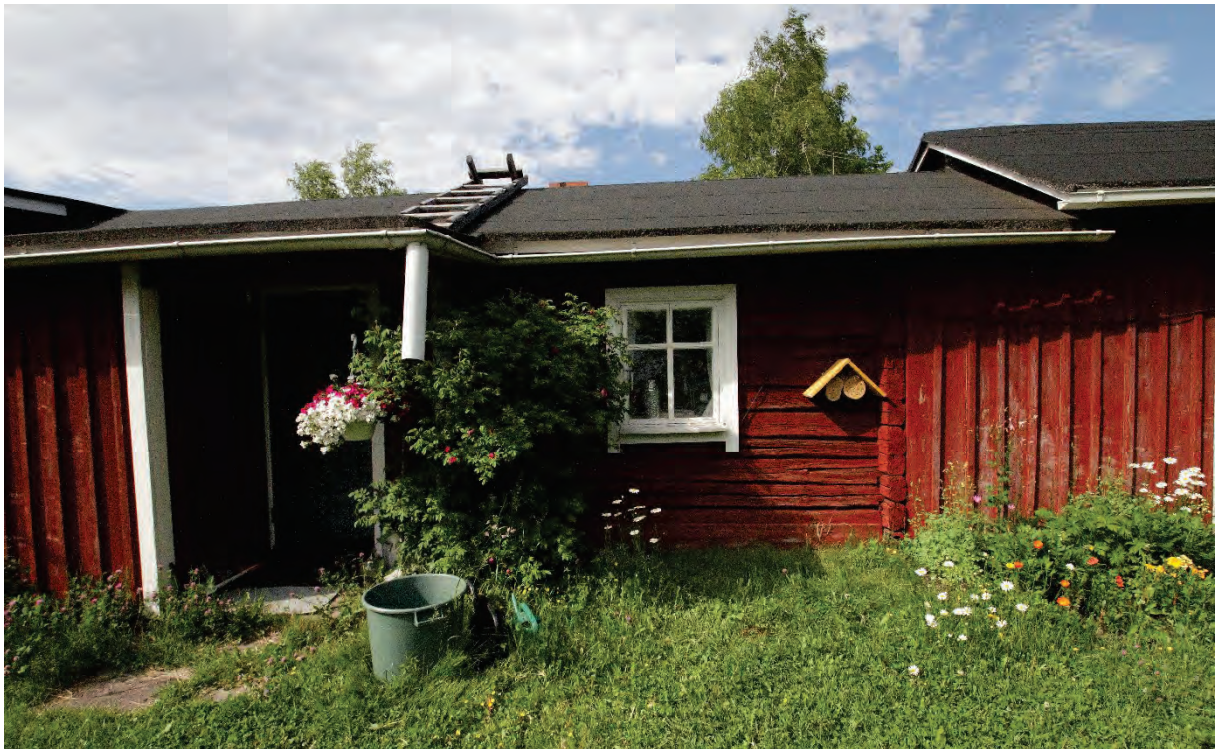
Kuva 8 Uudisosan vieressä on hirsirakenteinen asuinmökki, jota on vuokrattu seminaarilaisille. Asuinmökkin ikkunana on pieni 4-ruutuinen pystyikkuna, joka näkyy myös 1940-50 -luvulla otetussa valokuvassa. Asuinmökkin sisäänkäynnin edustalla on avokuisti, joka on tehty 1970-luvun korjausten yhteydessä. Rakennuksen ulkonäköä on kuvailtu edellä luvussa "Rakennuksen kuvaus".

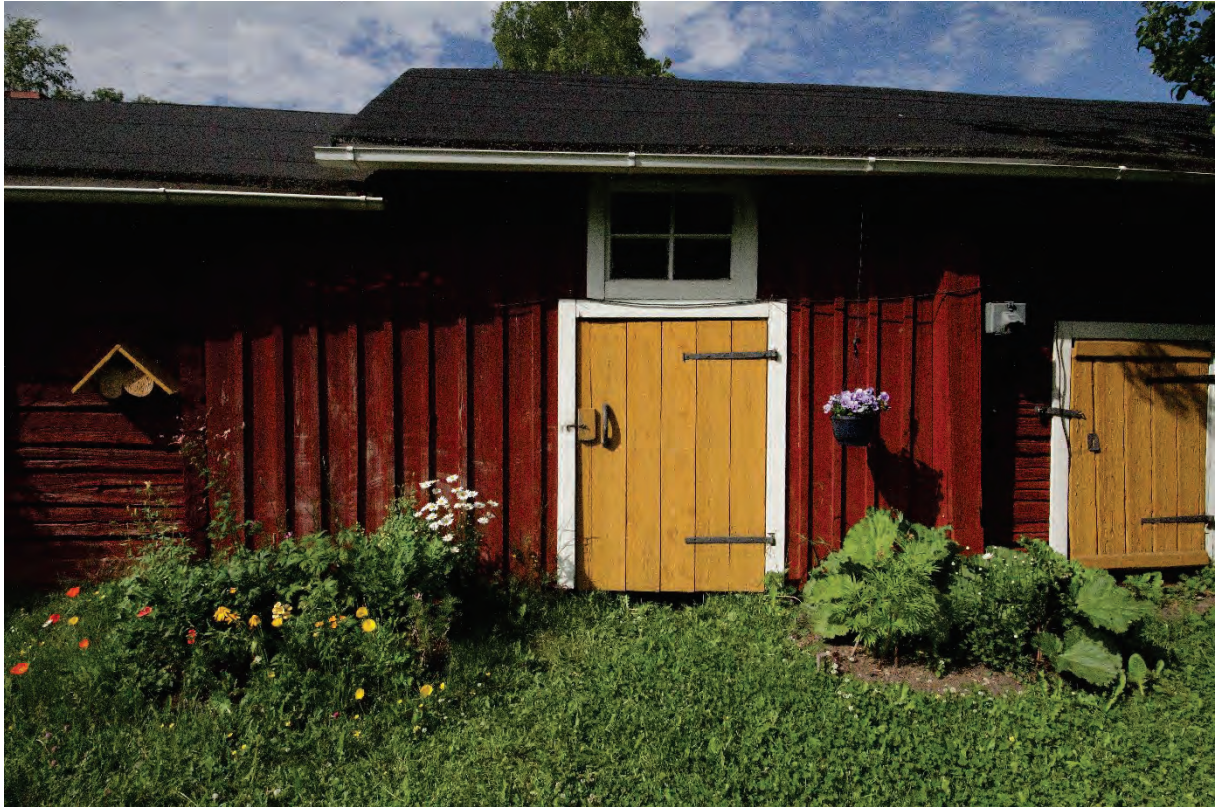
Kuva 9 Asuinmökin vieressä on rankorakenteinen liiteri. Liiterin ovi on matala, keltaiseksi maalattu lautaovi. Sen yllä on pieni 4-ruutuinen ikkuna. Liiterin räystääslinja on hieman korkeammalla kuin asuinmökin. Kuvan oikeassa reunassa näkyy hirsirakenteista makasiinia. Makasiinin ovi on samanlainen kuin liiterin ovi. Rakennuksen ulkonäköä on kuvailtu edellä luvussa "Rakennuksen kuvaus".

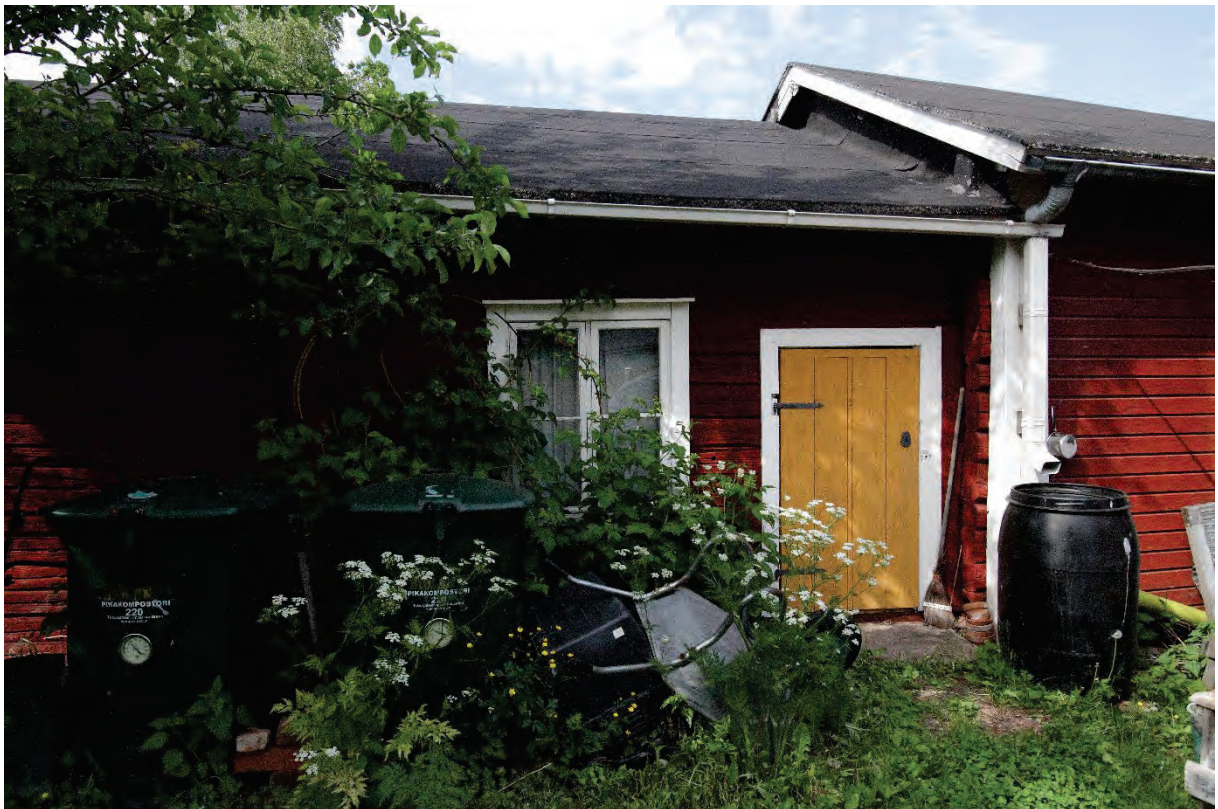
Kuva 10 Makasiinin vieressä on hirsirakenteinen varasto, joka alkujaan on ollut perämökin eteinen. Oviaukko on matala ja ovena on keltaiseksi maalattu lautaovi. Oven vieressä on neliruutuinen pystyikkuna. Kuvan oikeassa reunassa näkyy varsinaista perämökkiä. Se on runkosyvyydeltään hieman syvempi ja räystääslinja on hieman korkeammalla kuin eteisosan. Rakennuksen ulkonäköä on kuvailtu edellä luvussa "Rakennuksen kuvaus".

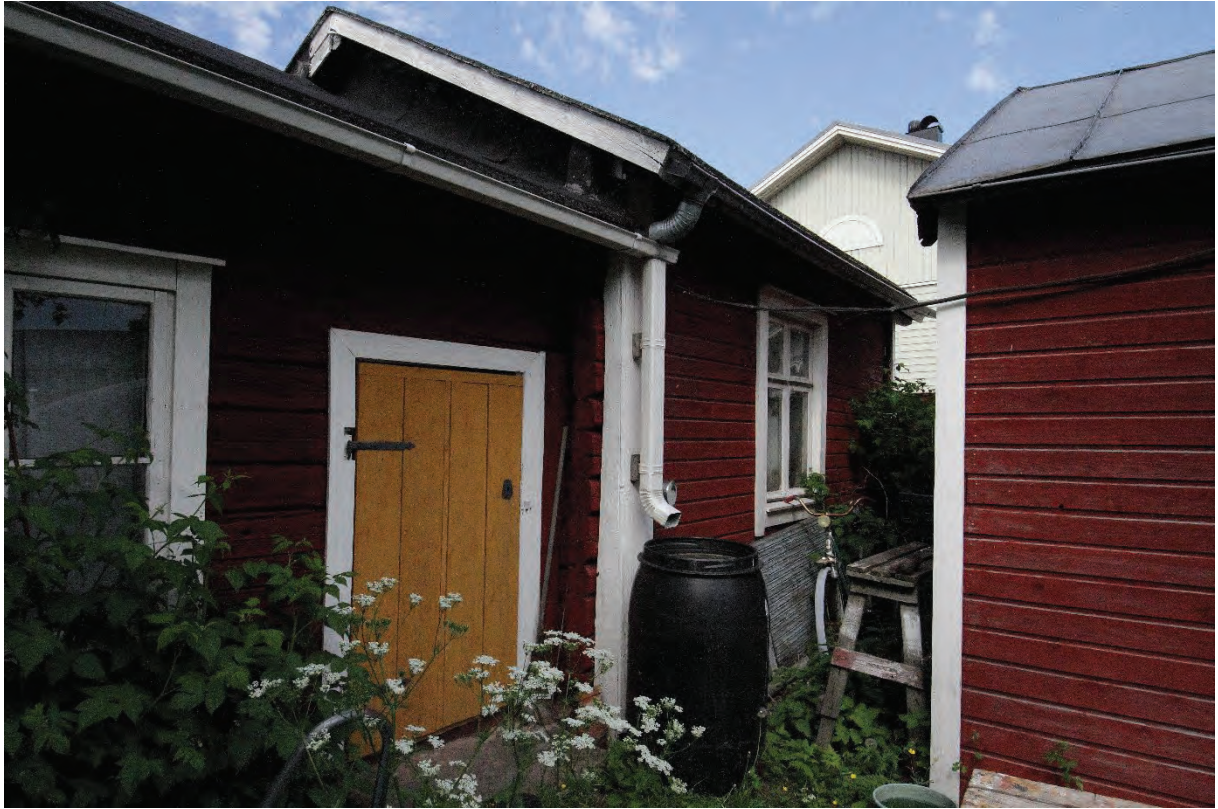
Kuva 11 Kuvan vasemmassa reunassa näkyy perämökin eteistä ja ovi, keskellä kuvaa on perämökki. Perämökissä on 4-ruutuinen pystyikkuna. Kuvan oikeassa reunassa näkyy erillinen saunarakennus. Sen ja perämökin väliin jää vain kapea aukko. Aukosta näkyy viereisen tontin uudisrakennusta.

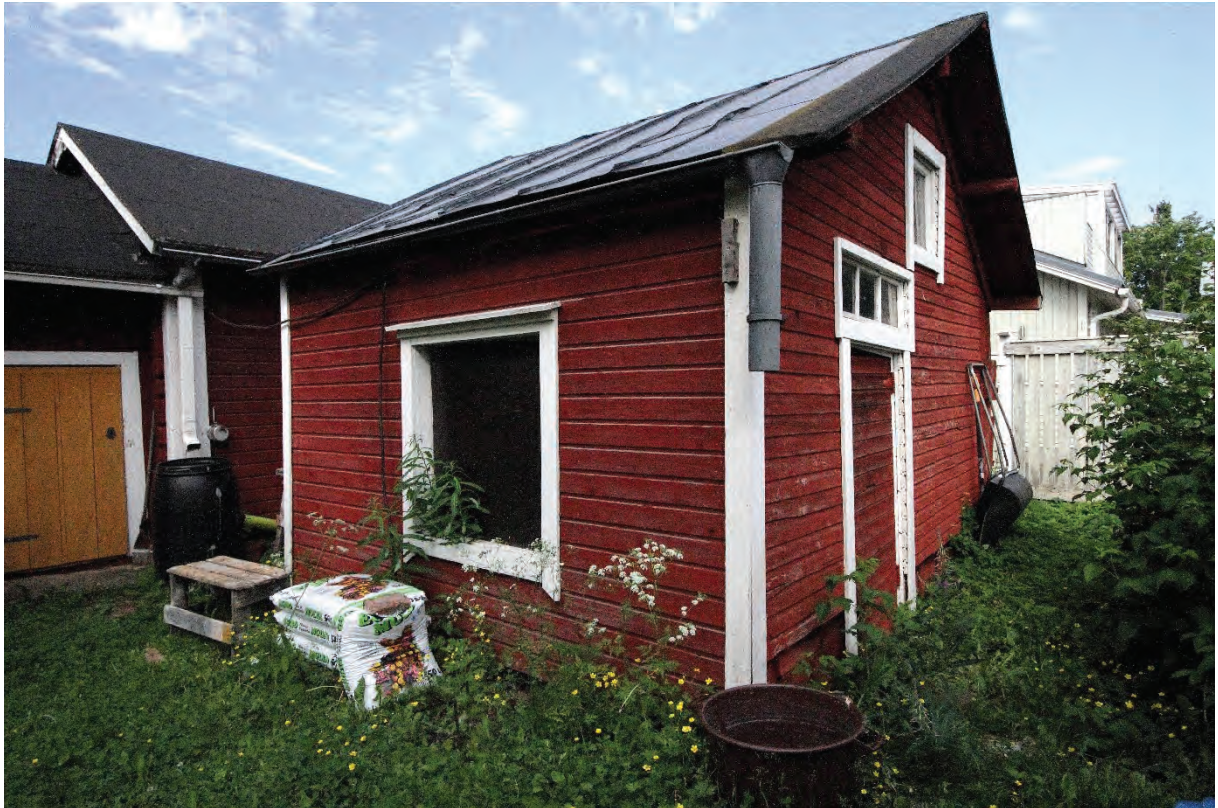
Kuva 12 Tontin perällä on entinen sauna. Alkuaan rakennus on ollut pidempi ja siihen sijoittunut navetta ja huussi. Rakennus on tyhjiällä tällä hetkellä, eikä sitä käytetä saunana. Ikkuna-aukko on peitetty levyllä, mutta se on kooltaan vastaava kuin 1930-luvun valokuvan ikkuna. Saunamökin vesikate on käsin saumattua peltiä, joka erottuu myös 1930-luvun valokuvasta.

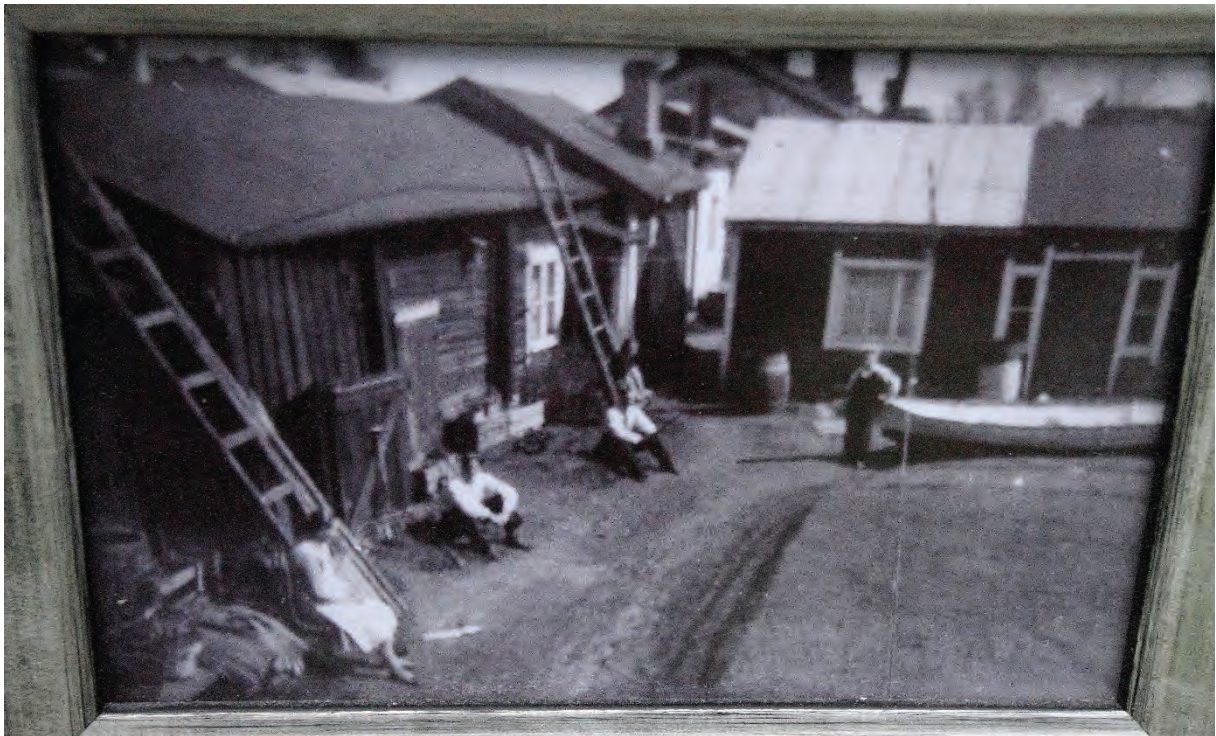
Kuva 13 Kohteen talousrakennusrivistö sekä tontin perällä ollut rakennus 1930-luvun alussa. Talousrakennusrivistössä näkyy vasemmalta alkaen liiteri, makasiini, perämökin eteinen ikkunoineen ja perämökki. Perämökin eteisen sivulla, nykyisen oven kohdalla, on pieni ulkoneva umpikuisti. Mökin ikkuna ei hahmotu kuvasta. Kuvassa mökissä on savupiippu, joka on myöhemmin purettu pois. Kuvassa näkyy myös osittain tontin perällä ollut talousrakennus, johon sijoittui sauna, navetta ja huussi. Navetta ja huussi on purettu viimeistään 1970-luvulla. Sauna on edelleen jäljellä. Kuvalähde: Airi Ruohosen omistuksessa oleva valokuva 1930-luvun alusta.

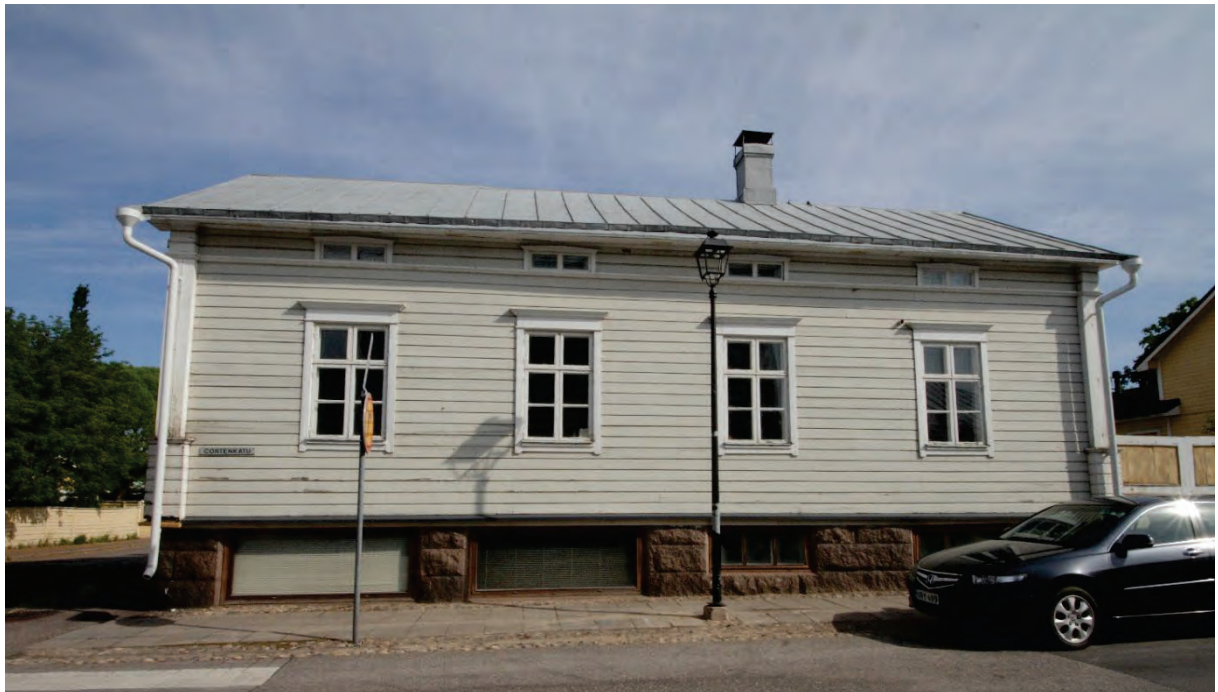
Kuva 2. Kohteen isomman asuinrakennuksen Corténkadun puoleinen pitkä julkisivu. Kivijalassa on kaksi isompaa ikkunaa liiketiloihin ja kaksi pienempää ikkunaa alkuperäiseen kellariin. Rakennuksen ulkonäköä on kuvailtu edellä luvussa "Rakennuksen kuvaus".

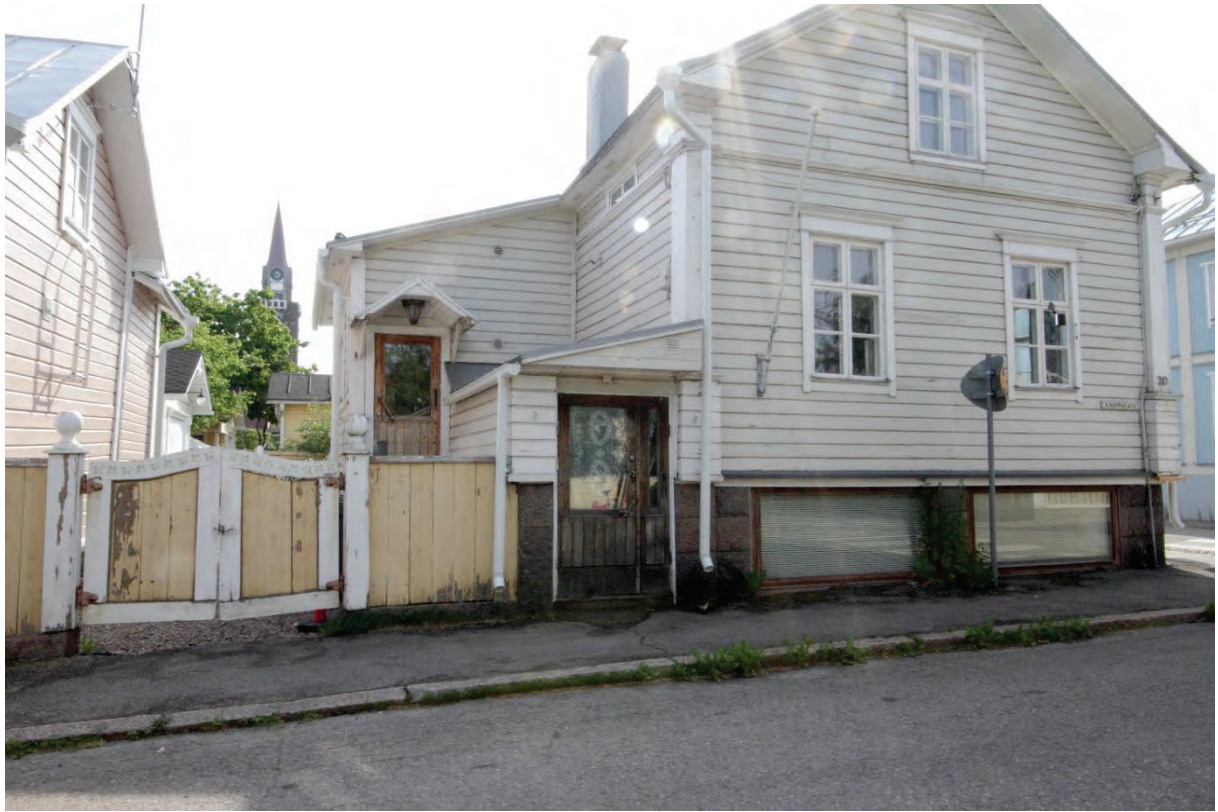
Kuva 3. Kohteen isomman asuinrakennuksen päätyjulkisivu Kauppakadulla. Kellarissa on isot ikkunat entisiin liiketiloihin ja kadulta johtaa ovi kellariin vieviin portaisiin. Isomman ja pienemmän asuintalon välissä on aita ja koristeellinen portti. Portin pylväiden päässä on pyöreät koristeet ja portin ylälaidassa on kasviaiheiset koristemaalaukset. Talojen välistä näkyy kirkon torni. Rakennusten ulkonäköä on kuvailtu edellä luvussa "Rakennuksen kuvaus".

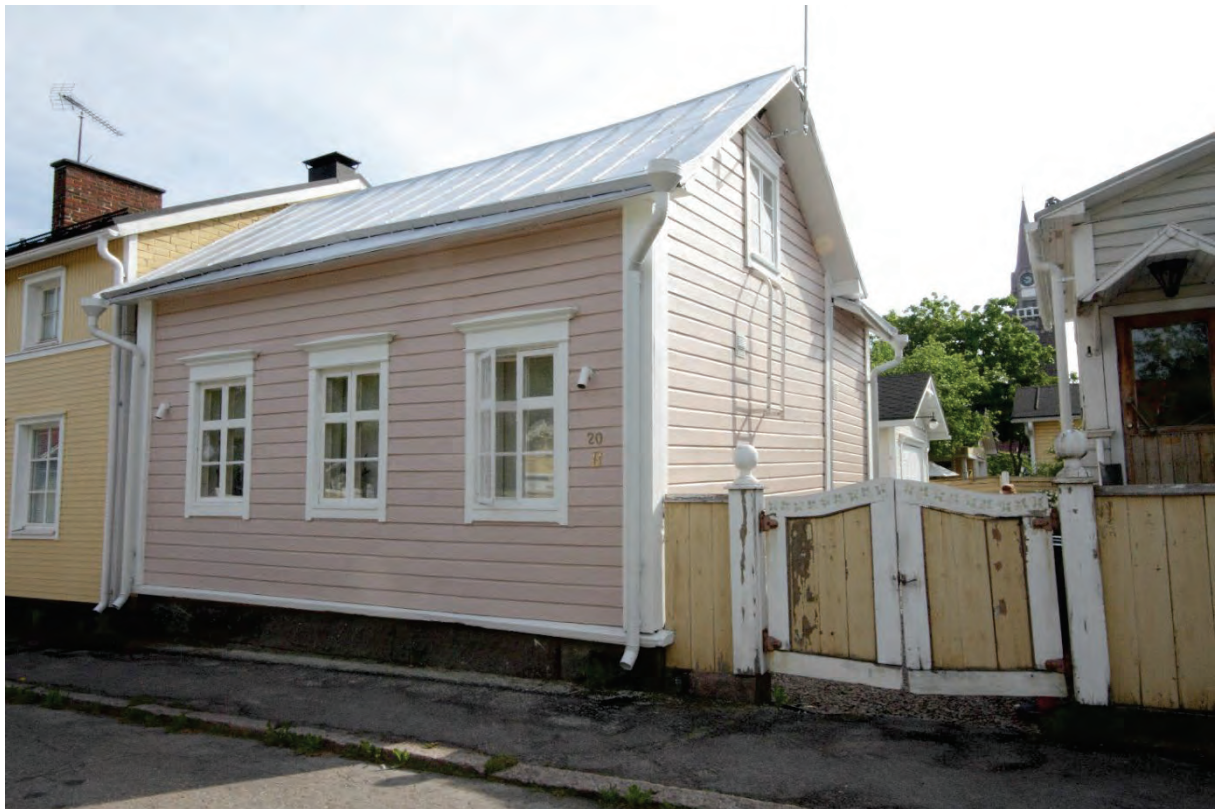
Kuva 4. Kohteen pienempi asuinrakennus on Kauppakadun varrella. Aivan siinä kiinni on uudempi, puolitoistakerroksinen asuinrakennus. Isomman ja pienemmän asuintalon välissä on aita ja koristeellinen portti. Rakennusten ulkonäköä on kuvailtu edellä luvussa "Rakennuksen kuvaus".

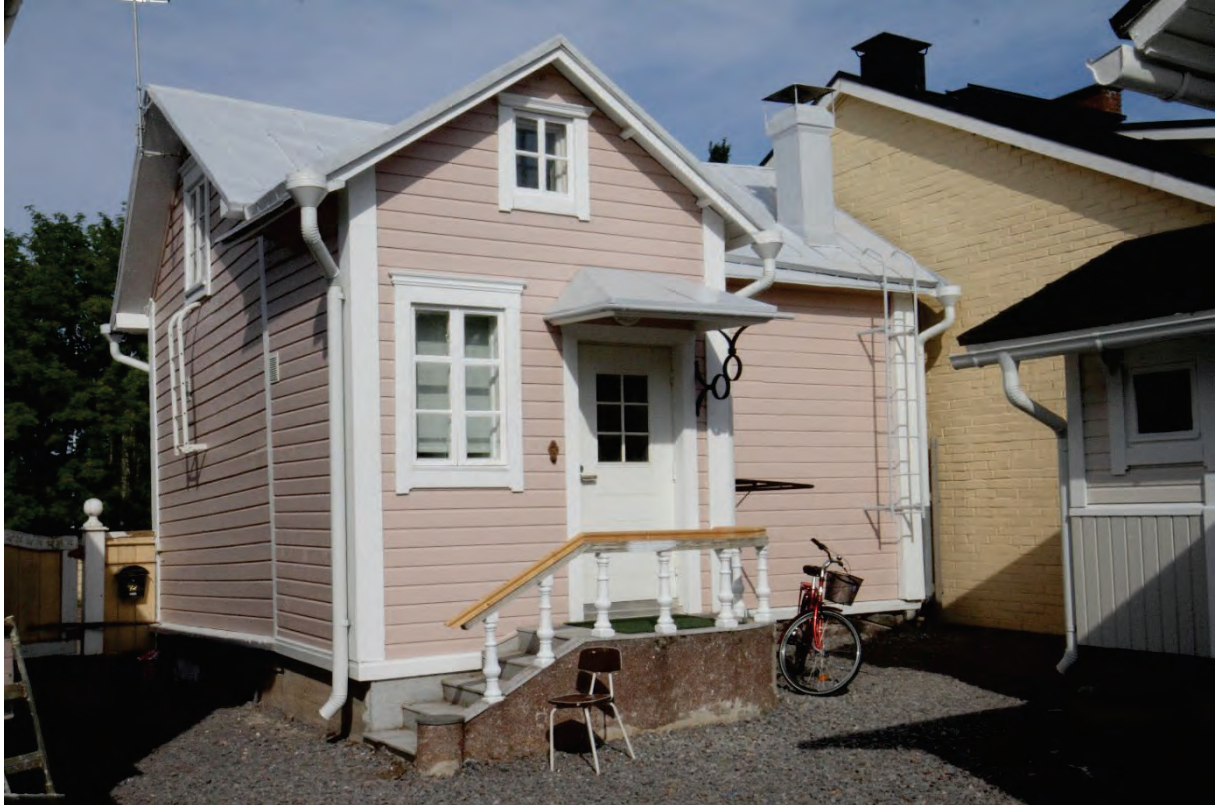
Kuva 5. Pienemmän asuinrakennuksen pihan puoleisella julkisivulla on umpikuisti 1990-luvun lopulta. Ulko-ovi on uusi, mutta ikkunat ovat vanhoja kierrätysikkunoita. Rakennus sijoittuu aivan kiinni pohjoispuoliseen naapuritaloon, jonka päätyseinä on tiilivuorattu. Rakennuksen ulkonäköä on kuvailtu edellä luvussa "Rakennuksen kuvaus".
