## KOHDEINVENTOINTILOMAKE

| Kohdetiedot | Annettu tieto |
|---|---|
| 3. Kohde | <b>31 Kauppia Branderin talo</b> |
| 8. Osoite | Kirkkokatu 11 |

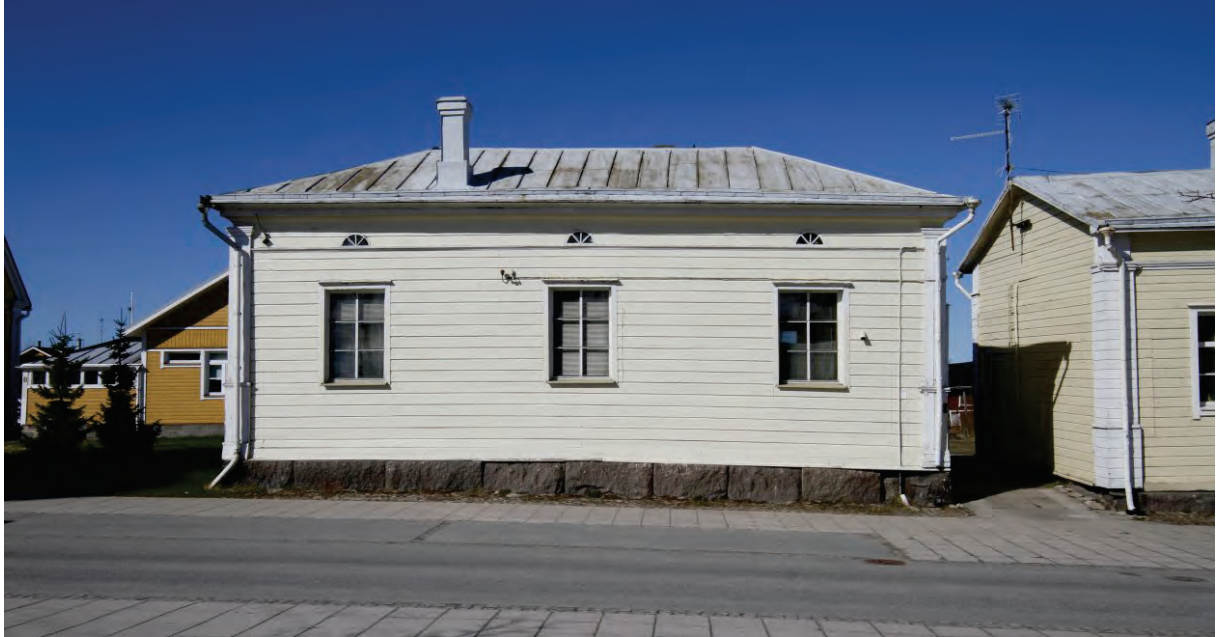
Kuva 2. Kohteen eteläisemmän asuinrakennuksen Kirkkokadun puoleinen julkisivu. Kadulle on kolme ikkunaa. Kohteen kahden asuinrakennuksen välissä on kapea käynti pihalle. Eteläisemmän asuinrakennuksen eteläpuolella on kirkon edustalla oleva aukio. Aukio on osin nurmipintainen ja rakennuksen vieressä kasvaa kaksi havupuuta. Rakennuksen ulkonäköä on kuvailtu edellä luvussa "Rakennuksen kuvaus".

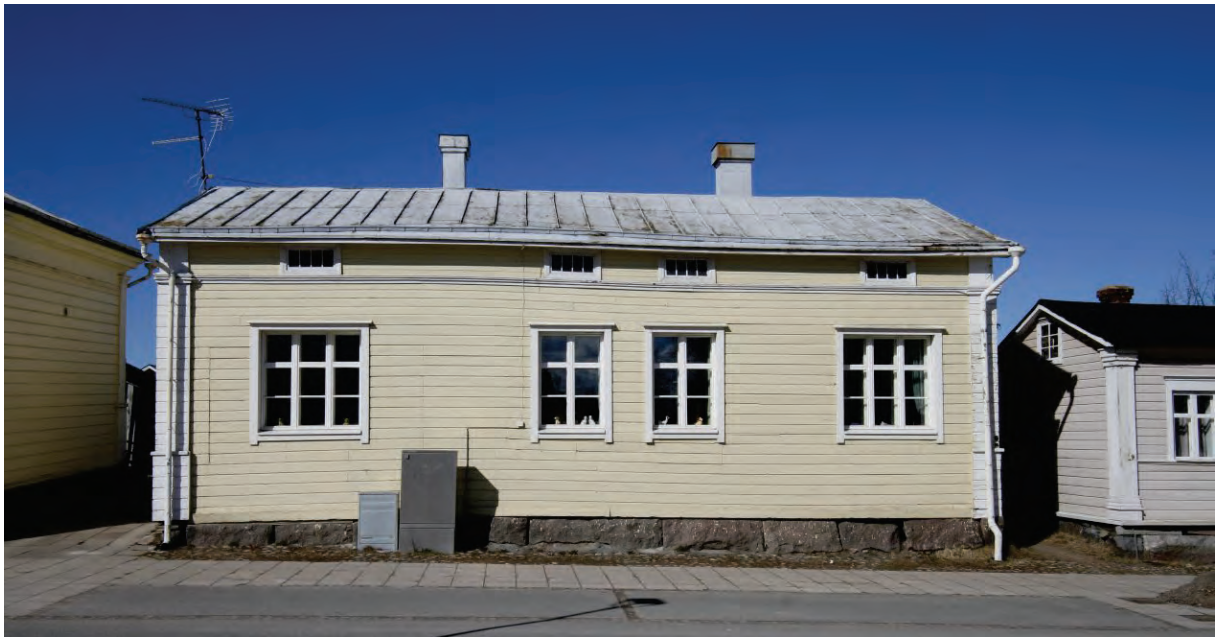
Kuva 3. Kohteen pohjoisemmän asuinrakennuksen Kirkkokadun puoleinen julkisivu. Kadulle päin on kaksi neliskulmaista, yhdeksänruutuista ikkunaa sekä niiden välissä kaksi kuusiruutuista pystyikkunaa. Kirkkokatu viettää rakennuksen kohdalta loivasti kohti pohjoista. Pohjoispuolisen tontin asuinrakennus on lähellä tontin rajaa ja rakennusten välistä on hyvin kapea kulkuaukko. Viereisen tontin asuinrakennus on selvästi matalampi kuin kohteen asuinrakennukset, vaakalaudoitettu ja sen nurkissa on piiloponttilaudoitetut pilasterit, joissa on sekä jalusta että kapiteeli. Kohteen pohjoisemmän asuinrakennuksen ulkonäköä on kuvailtu edellä luvussa "Rakennuksen kuvaus".

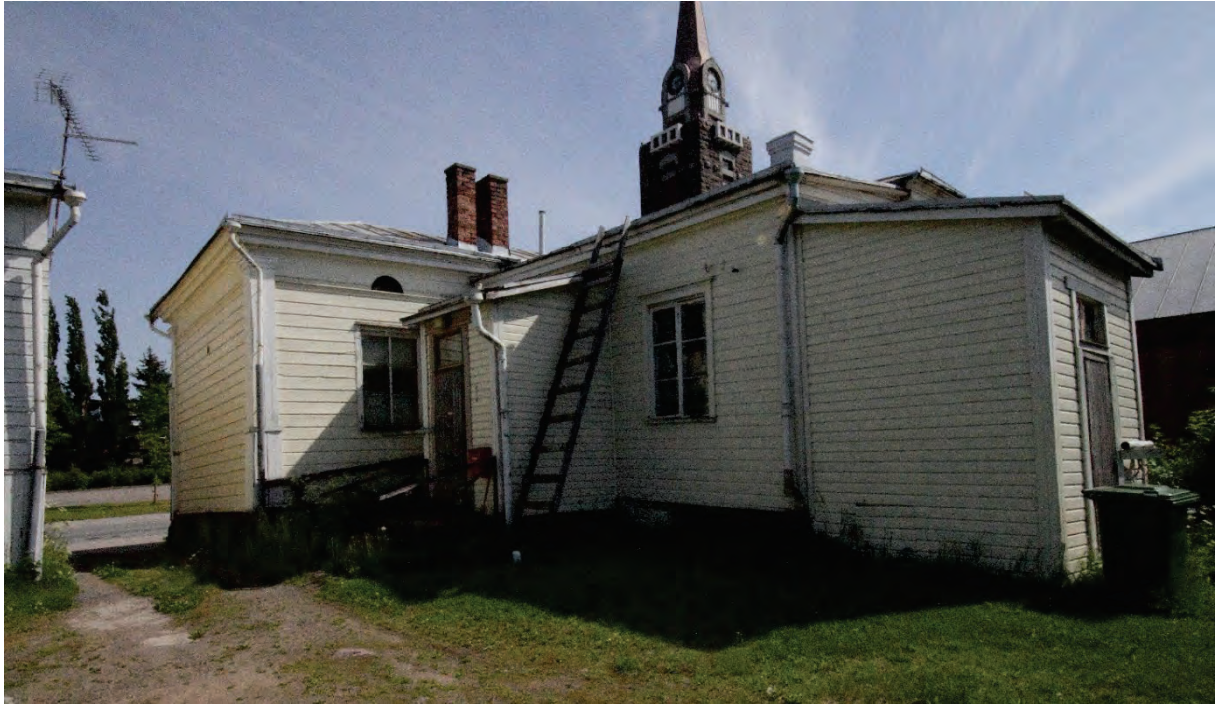
Kuva 4. Kohteen eteläisemmän asuinrakennuksen pihan puoli. Vinkkelin nurkassa on lapekattoinen laajennusosa, jonka kummallakin sivulla on umpinaiset sisäänkäyntikuistit. Kirkon torni näkyy rakennuksen yli pihamaalle. Rakennuksen ulkonäköä on kuvailtu edellä luvussa "Rakennuksen kuvaus".

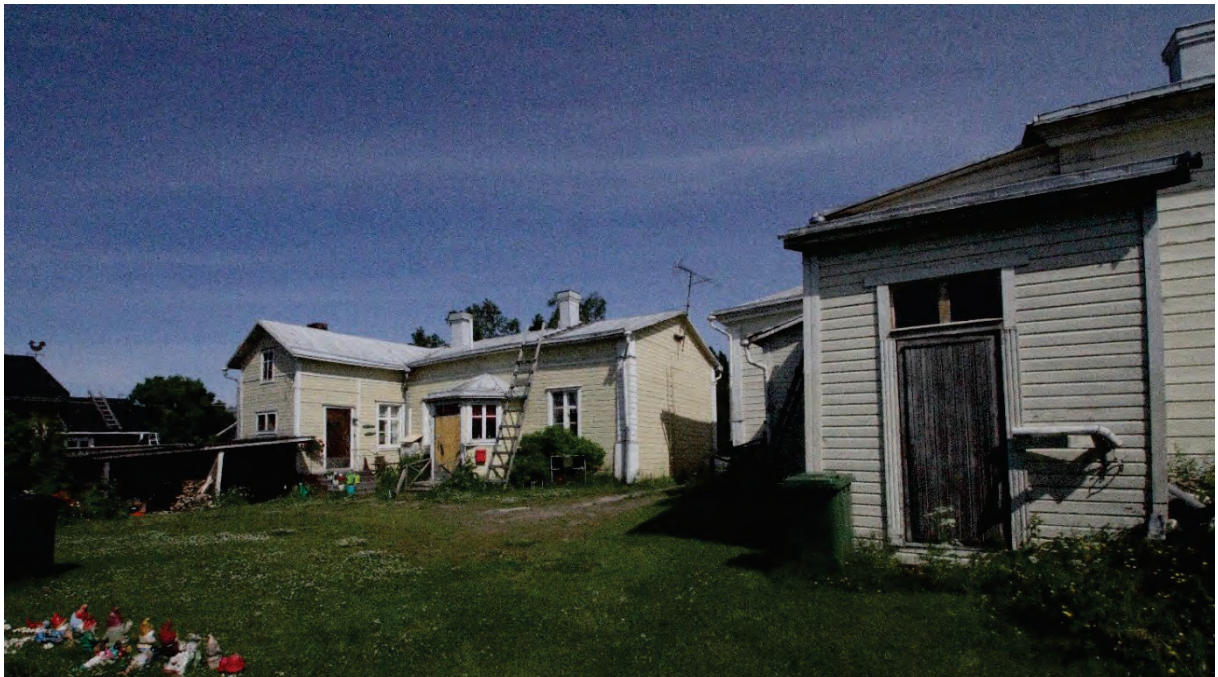
Kuva 5. Kohteen pohjoisemmän asuinrakennuksen pihan puoli. Pihan puolella on mutterikuisti. Kuvan oikeassa reunassa näkyy eteläisemmän asuinrakennuksen länsijulkisivulla oleva sisäänkäyntikuisti. Rakennusten ulkonäköä on kuvailtu edellä luvussa "Rakennuksen kuvaus".

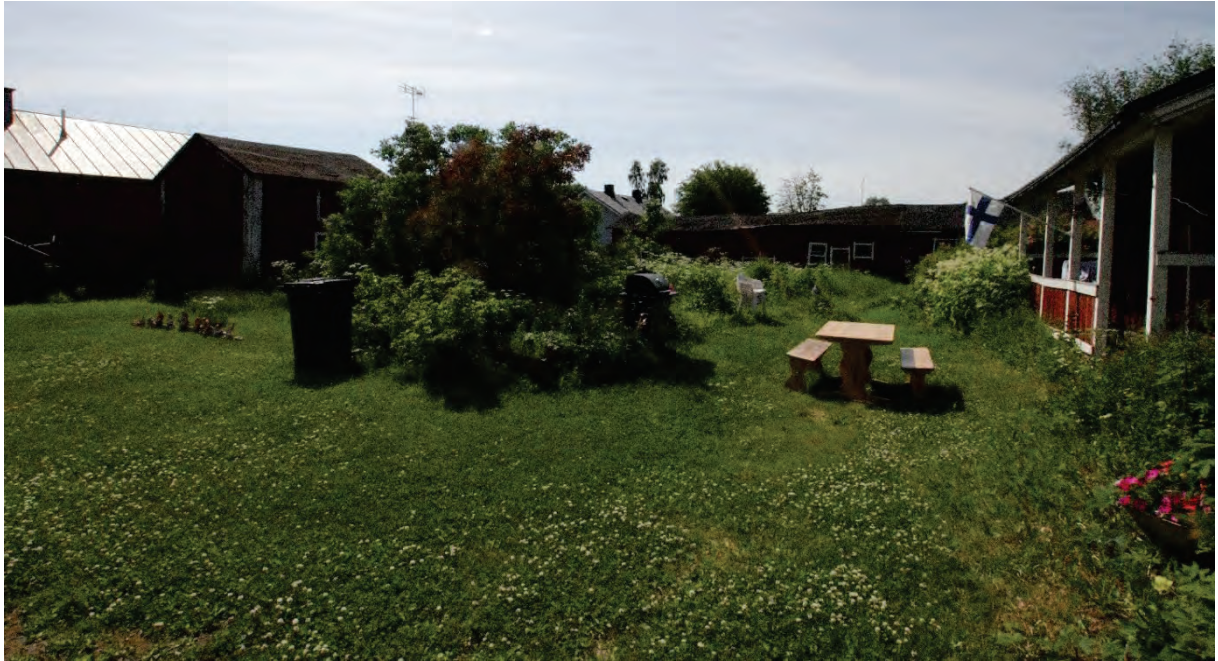
Kuva 6. Kohteen pihalla on asuinrakennusten välissä nurmipintainen oleskelupiha. Pihan peräosa niittynä ja vaikutelma on avara. Keskellä pihaa on kaivon ympärillä syreeni- ja ruusupensaita. Kuvassa näkyy vasemmalla eteläpuolisen tontin rakennusta, kohteessa oleva aitta, pihanperällä oleva pitkä talousrakennus sekä kuvan oikeassa laidassa pihan pohjoisreunalla olevan talousrakennuksen kuisti.

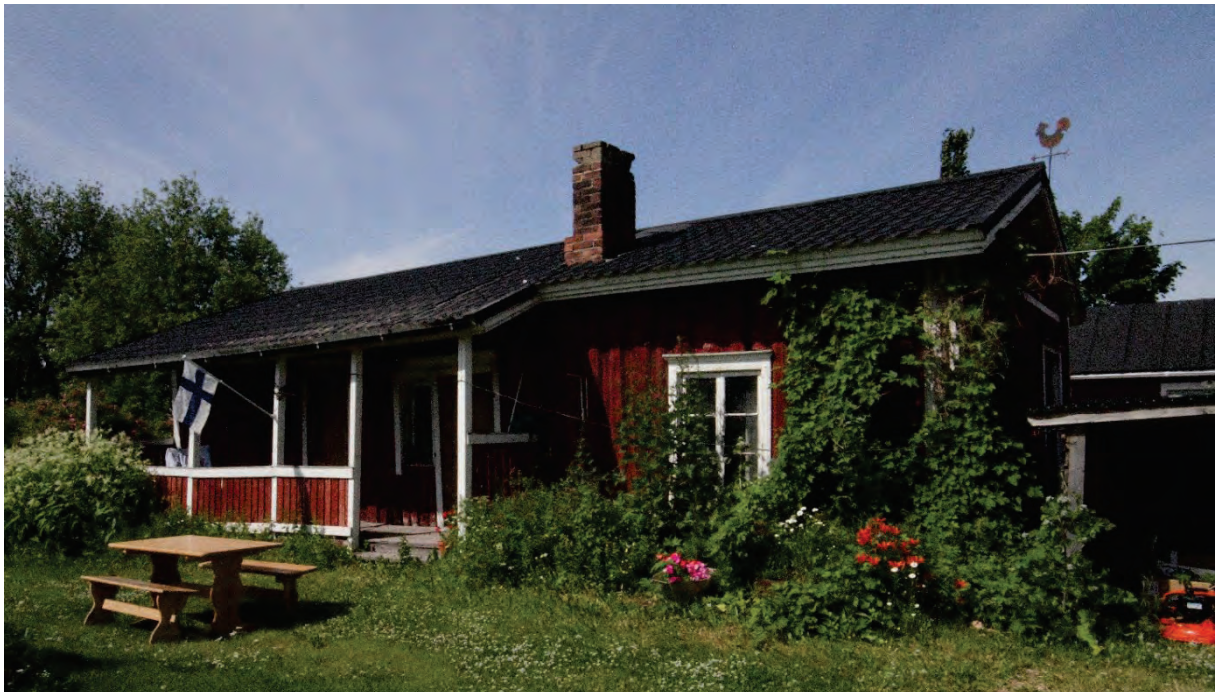
Kuva 7. Pihan pohjoisreunalla olevassa talousrakennuksessa on luultavasti sauna. Rakennus on luultavasti alkujaan ollut myös asuinkäytössä. Rakennuksen edustalla on avokuisti ja julkisivua peittää köynnös. Rakennuksen ulkonäköä on kuvailtu edellä luvussa "Rakennuksen kuvaus".

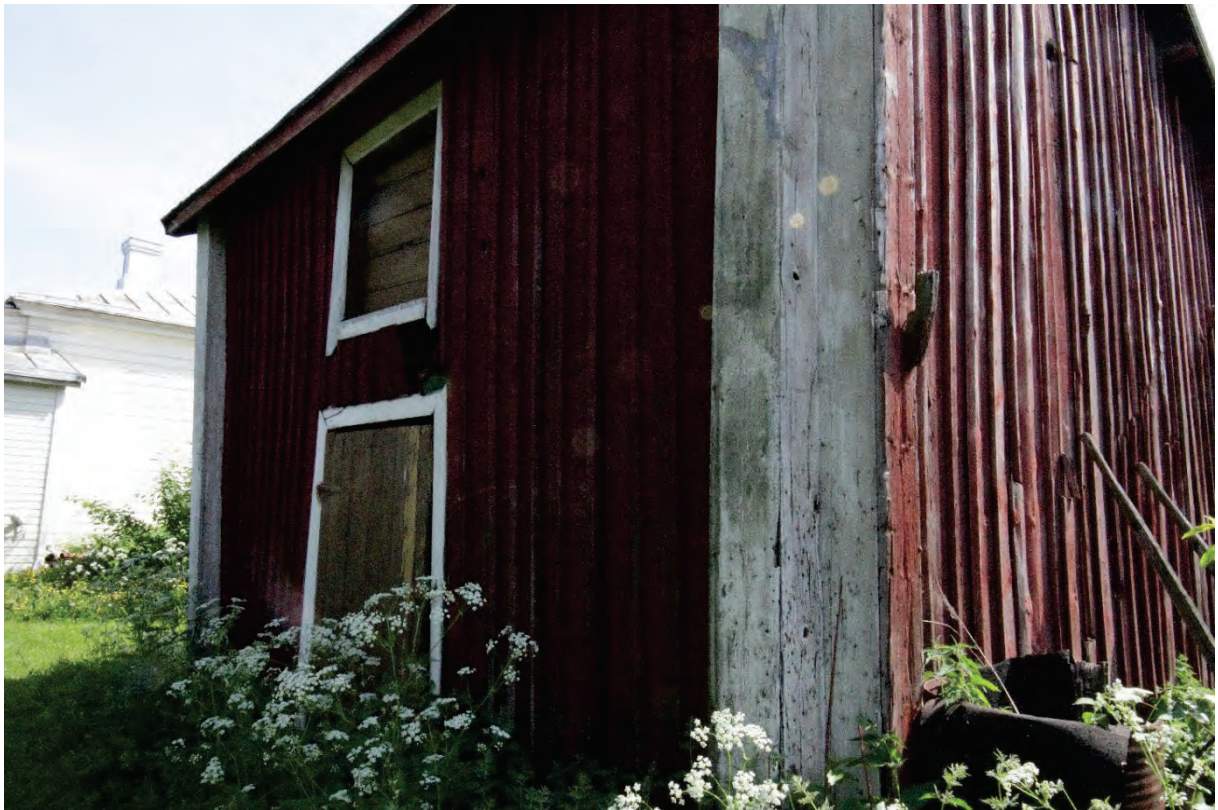
Kuva 8. Kohteessa oleva aitta. Aitan sivulla on ovi ja sen yläpuolella luukku aitan ylempään kerrokseen. Rakennuksen ulkonäköä on kuvailtu edellä luvussa "Rakennuksen kuvaus".

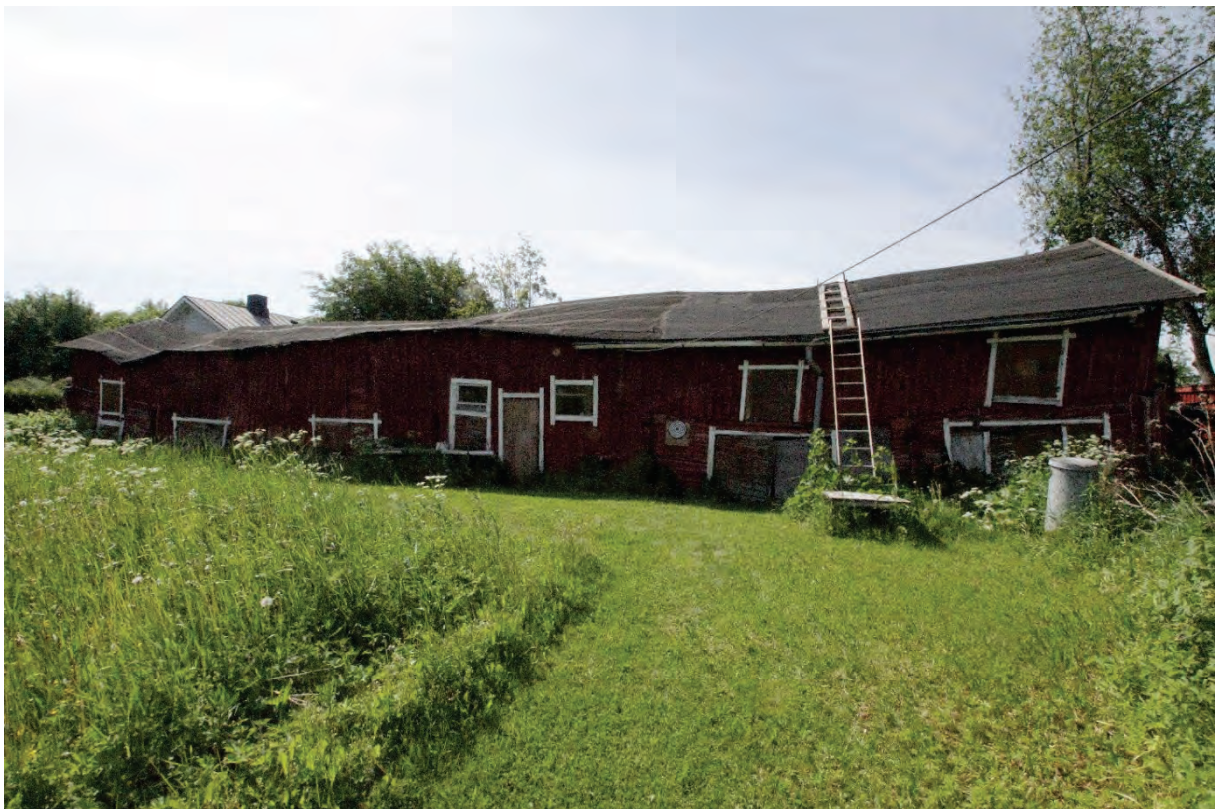
Kuva 9. Kohteen pihan perällä oleva pitkä talousrakennus. Rakennus koostuu yhteen rakennetuista aitoista ja eläinsuojista. Rakennuksen katto on pahoin notkolla eteläpäässä. Rakennuksen ulkonäköä on kuvailtu edellä luvussa "Rakennuksen kuvaus".

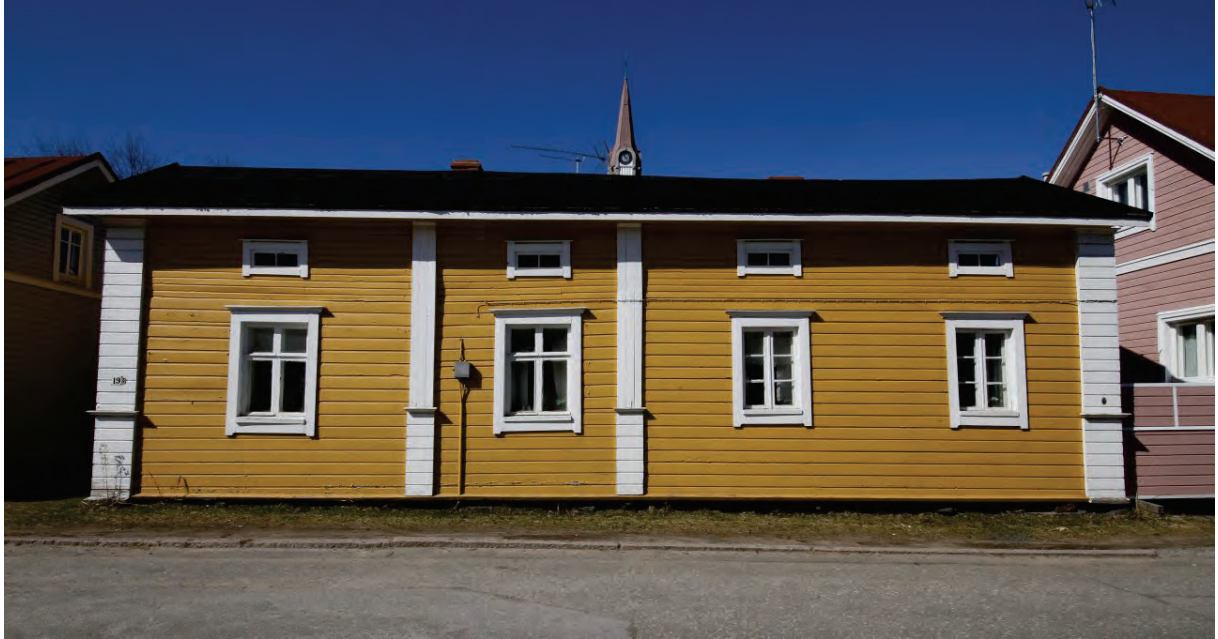
Kuva 2. Kohteen asuinrakennus sijaitsee Reiponkadun varrella. Rakennuksen takaa näkyy kirkon torni. Samalla tontilla sijaitsee 1950-luvun pienehkö asuinrakennus. Sen ja kohteen asuinrakennuksen välissä on aita. 1950-luvun asuinrakennus muistuttaa mittasuhteiltaan jälleenrakennuskauden tyyppitaloja, mutta on niitä selvästi pienempi. Kohteen asuinrakennuksen ulkonäköä on kuvailtu edellä luvussa "Rakennuksen kuvaus".

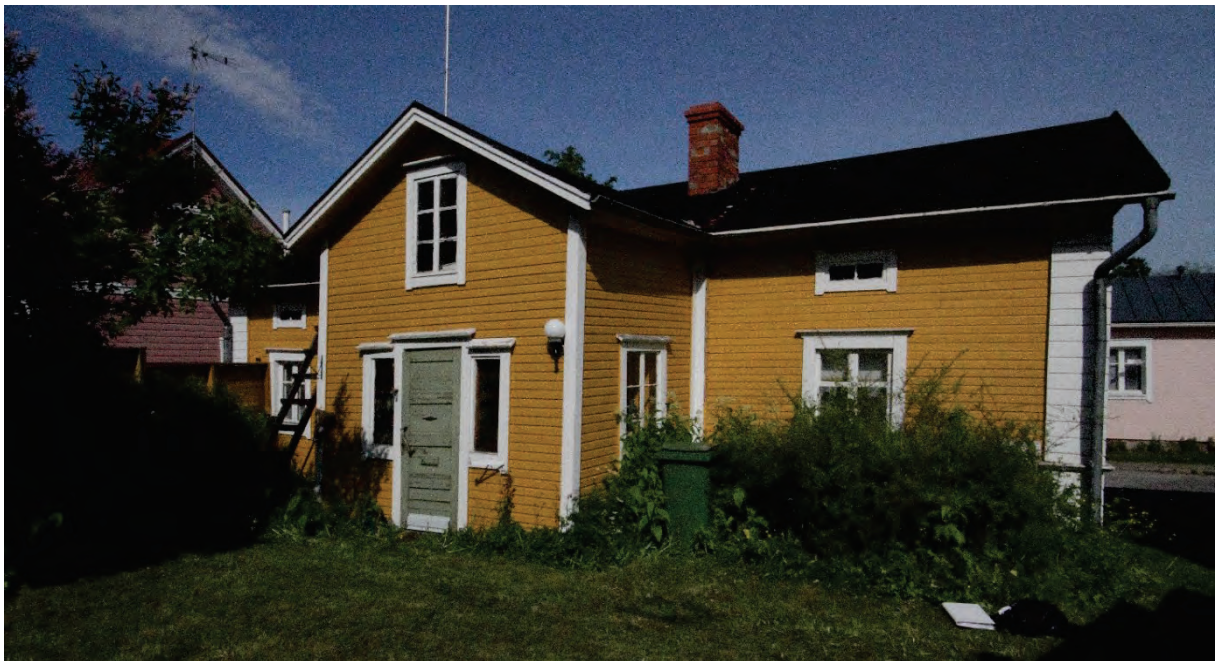
Kuva 3. Kohteen asuinrakennuksessa on pihan puolella korkea umpikuisti. Ulko-ovena on vihreäksi maalattu peiliövi. Seinustalla kasvaa pensaita. Rakennuksen ulkonäköä on kuvailtu edellä luvussa "Rakennuksen kuvaus".

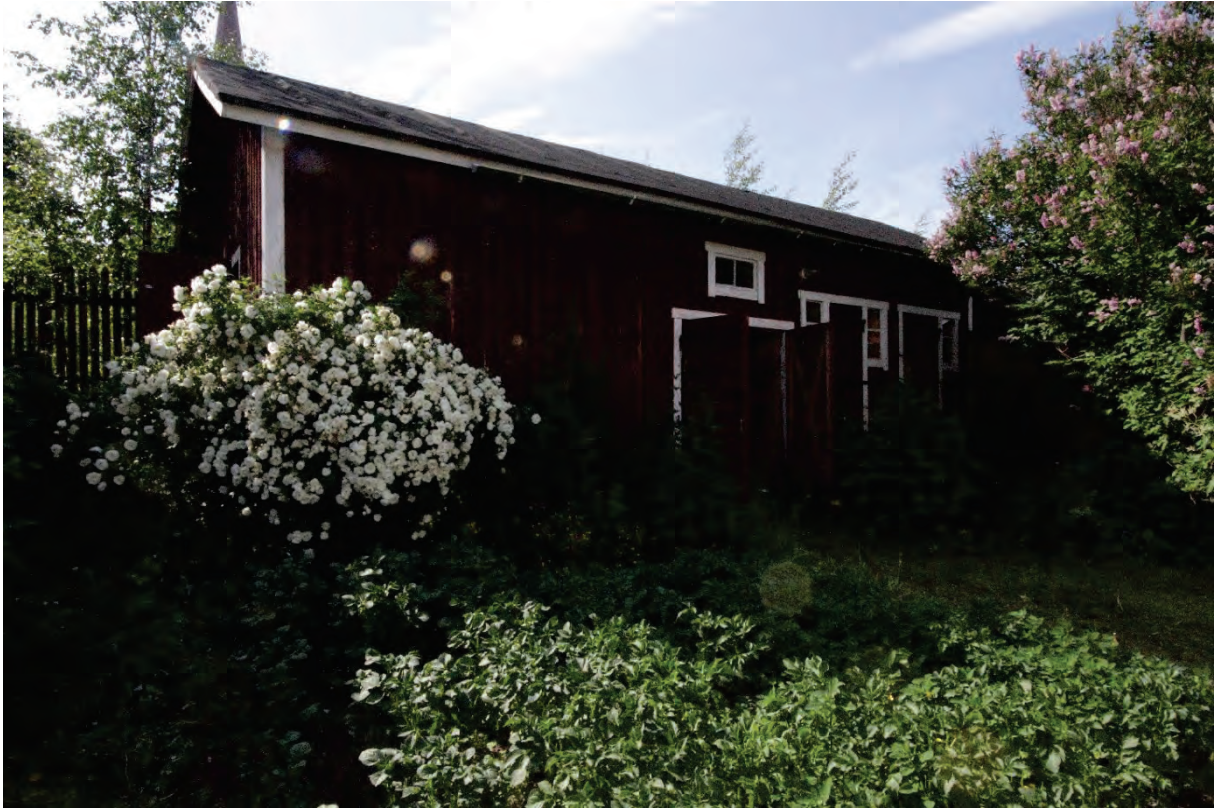
Kuva 4. Kohteen talousrakennus sijaitsee tontin perällä mäen rinteessä. Talousrakennuksen kulmalla kukkii juhannusruusu ja tontin pohjoislaidalla unkarinsyreeni. Kuvan etualalla näkyy pihalla oleva perunamaa. Rakennuksen ulkonäköä on kuvailtu edellä luvussa ”Rakennuksen kuvaus”.

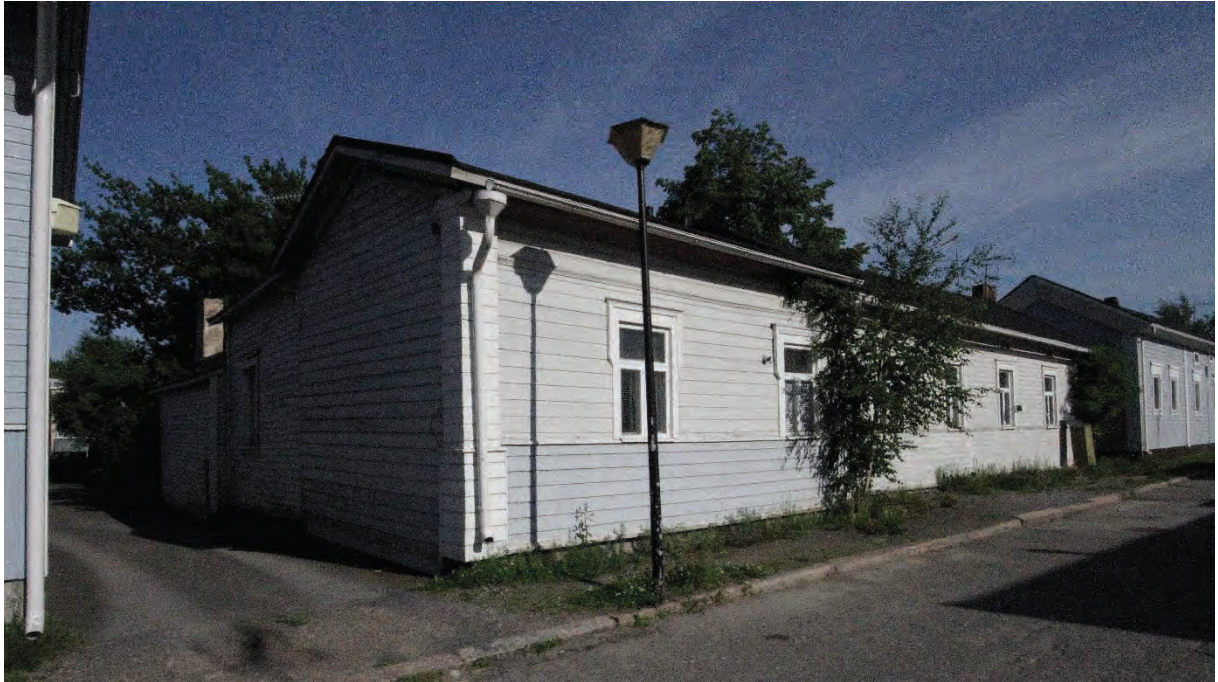
Kuva 2. Kohteen asuinrakennus sijaitsee Reiponkadun varrella ja koostuu kahdesta rakennusosasta, joiden kattokulma eroaa hieman toisistaan. Rakennuksen ja naapuritalojen välillä on vain kapeat kulkukäytävät pihaille. Rakennuksen ulkonäköä on kuvailtu edellä luvussa "Rakennuksen kuvaus".

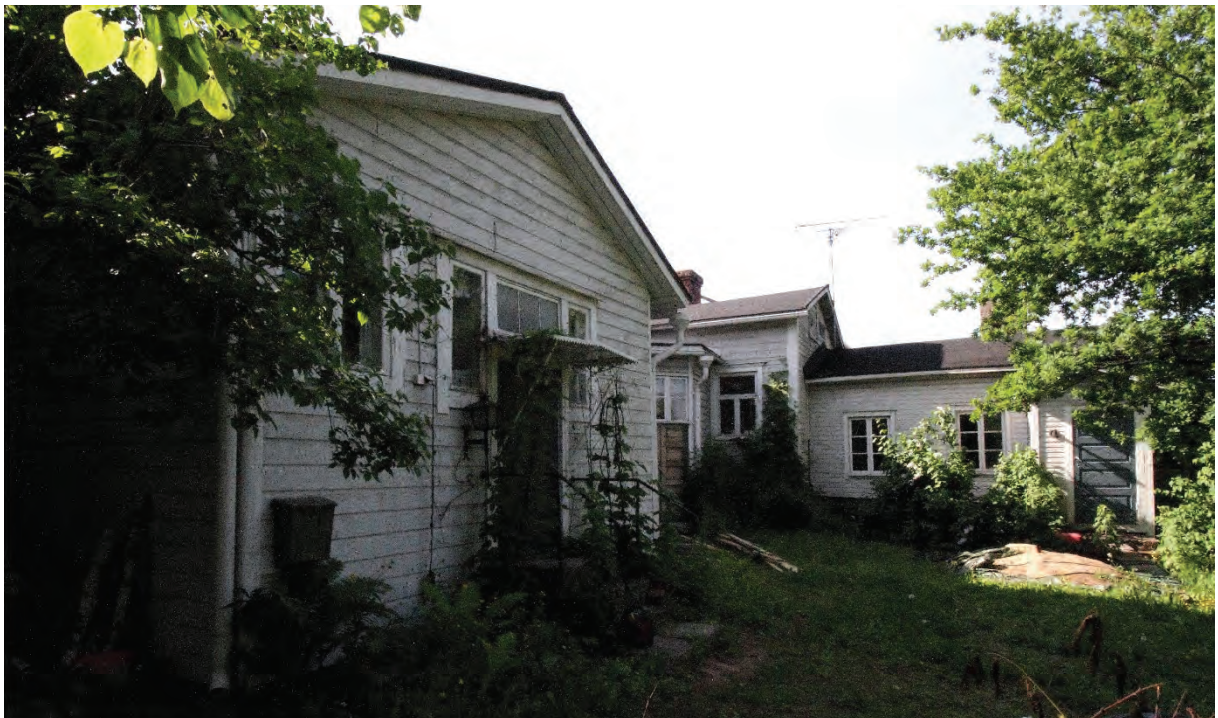
Kuva 3. Kohteen asuinrakennuksen pihajulkisivu koostuu useista eri rakennusosista ja polveilee moniulotteisesti. Kuvan vasemmassa reunassa näkyy rakennuksen eteläosan laajennus, josta on sisäänkäynti rakennukseen. Kuvan keskellä näkyy pohjoisemman rakennusosan pihasiipeä ja sen kulmassa olevaa mutterikuistia. Kuvan oikeassa laidassa näkyy

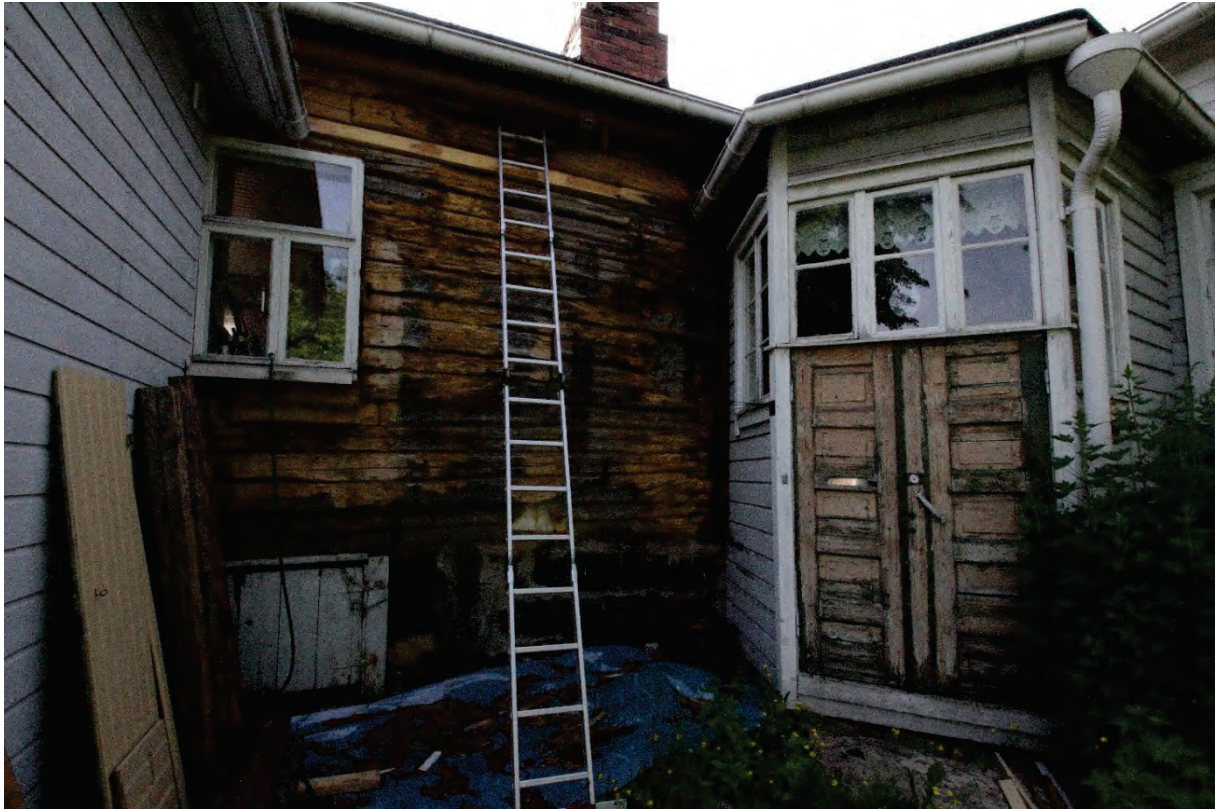
Kuva 4. Kuvan vasemmassa laidassa näkyy rakennuksen eteläosan runkoa ja pihan puoleinen laajennusosa. Kuvan oikeassa reunassa näkyy pohjoisemman rakennusosan kulmassa oleva mutterikuisti ja kaunis vanha parillinen peiliövi. Kuistin ja laajennusosan välistä seinävuoraus on purettu ja vanhat hirret ovat näkyvillä. Rakennuksen ulkonäköä on kuvailtu edellä luvussa "Rakennuksen kuvaus".

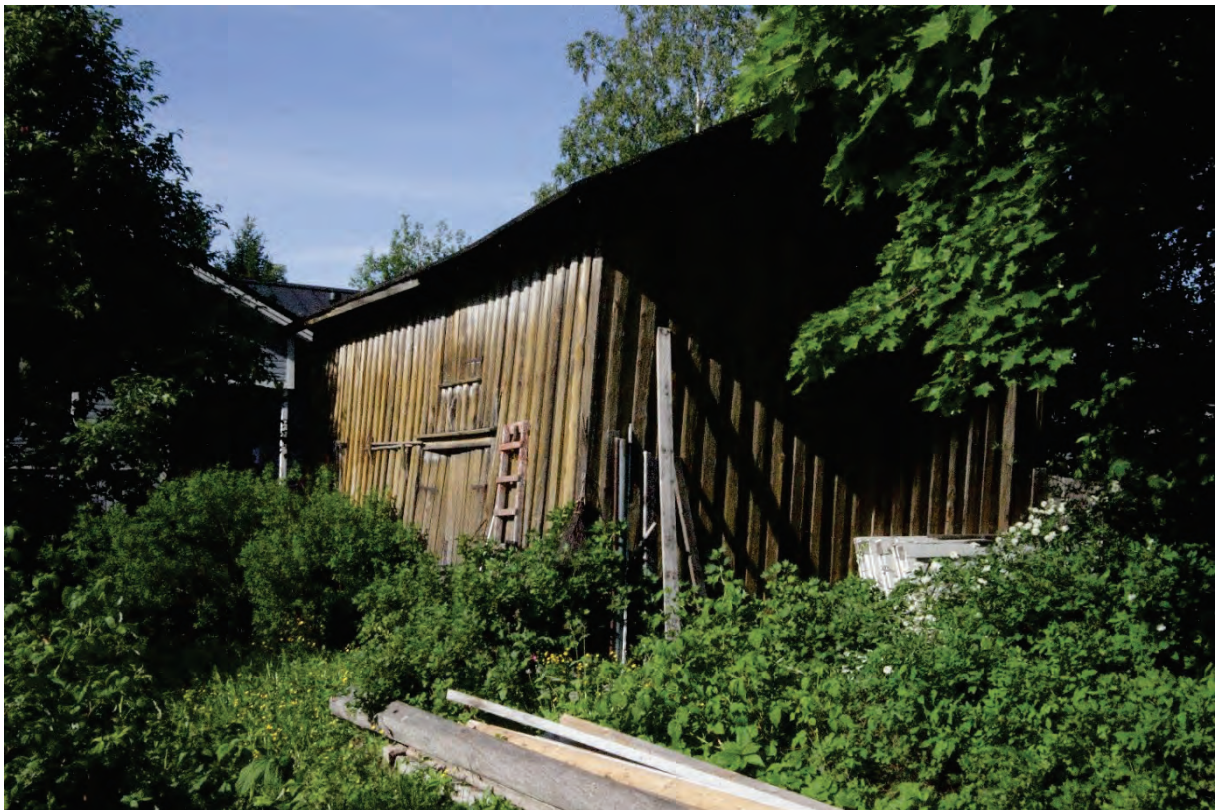
Kuva 5. Tontin perällä oleva rankorakenteinen talousrakennus. Rakennuksen ulkonäköä on kuvailtu edellä luvussa "Rakennuksen kuvaus".

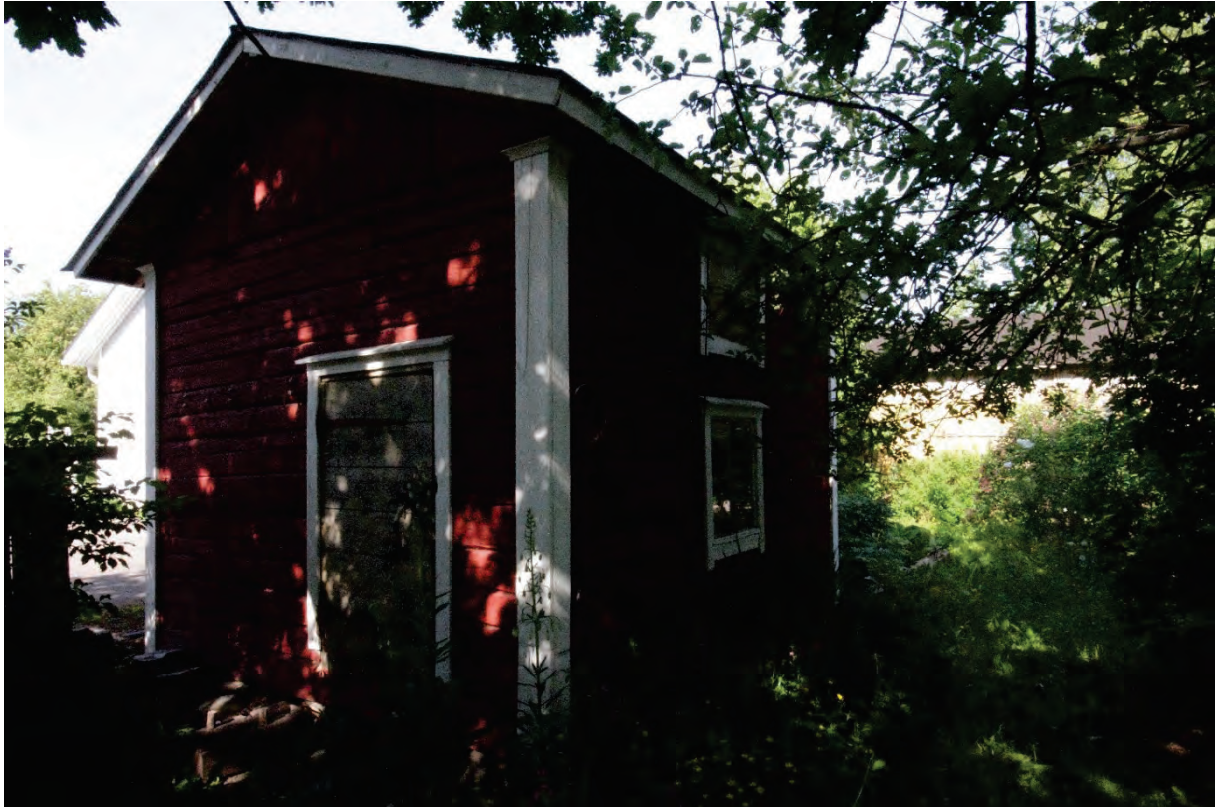
Kuva 6. Tontin pohjoisreunalla oleva pikkuaitta. Rakennuksen ulkonäköä on kuvailtu edellä luvussa "Rakennuksen kuvaus".

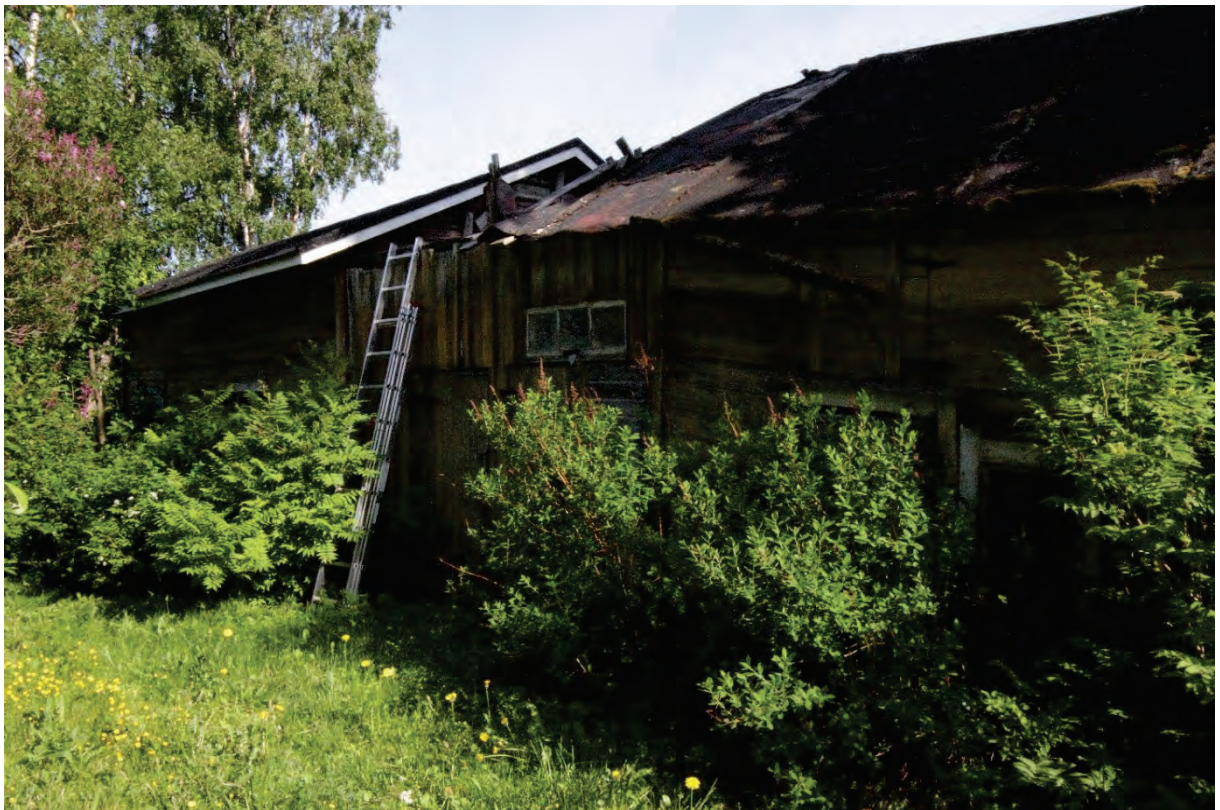
Kuva 7. Tontin eteläreunalla oleva talousrakennus. Kuvan vasemmassa reunassa näkyy entinen navetta ja oikeassa reunassa liiteri. Niiden välissä on entinen lantala, jonka katto on romahtanut.

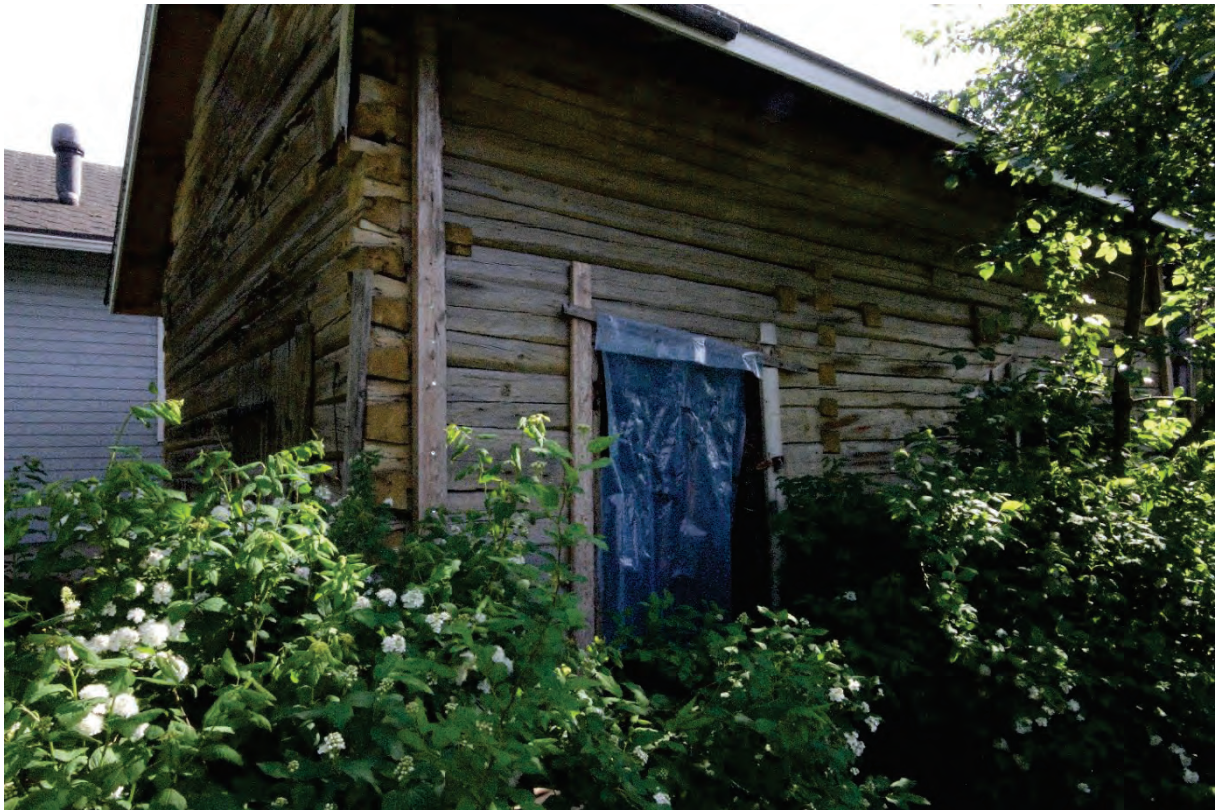
Kuva 8. Tontin eteläreunalla olevan talousrakennuksen itäpäädyssä on entinen navetta. Navetta on kengitetty 2000-luvulla ja hirsirakennetta tuettu följareilla. Rakennuksen päädyssä näkyy, että siihen on aiemmin liittynyt muita talousrakennuksia, jotka on purettu.

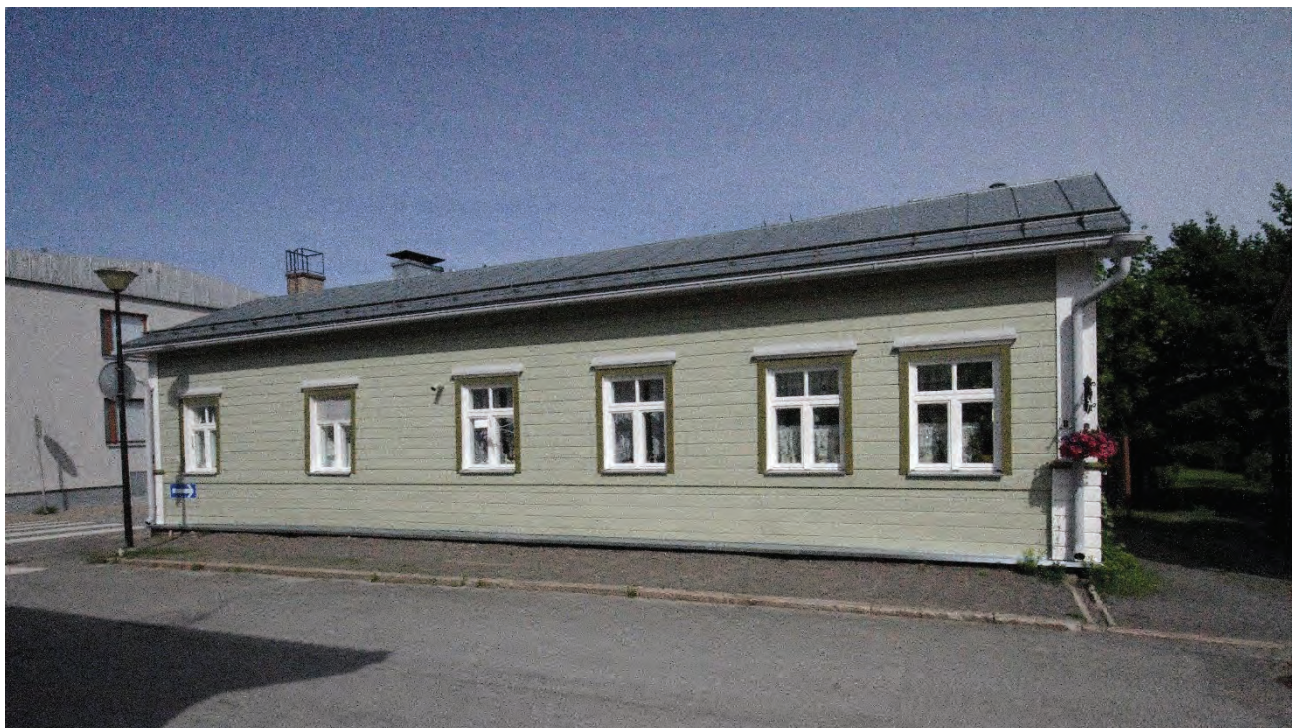
Kuva 1 Kohteen asuinrakennus sijaitsee Reiponkadun ja Saaristokadun kulmassa. Kuvassa näkyy rakennuksen Reiponkadun puoleinen rakennusosa. Rakennuksen ulkonäköä on kuvailtu edellä luvussa "Rakennuksen kuvaus".

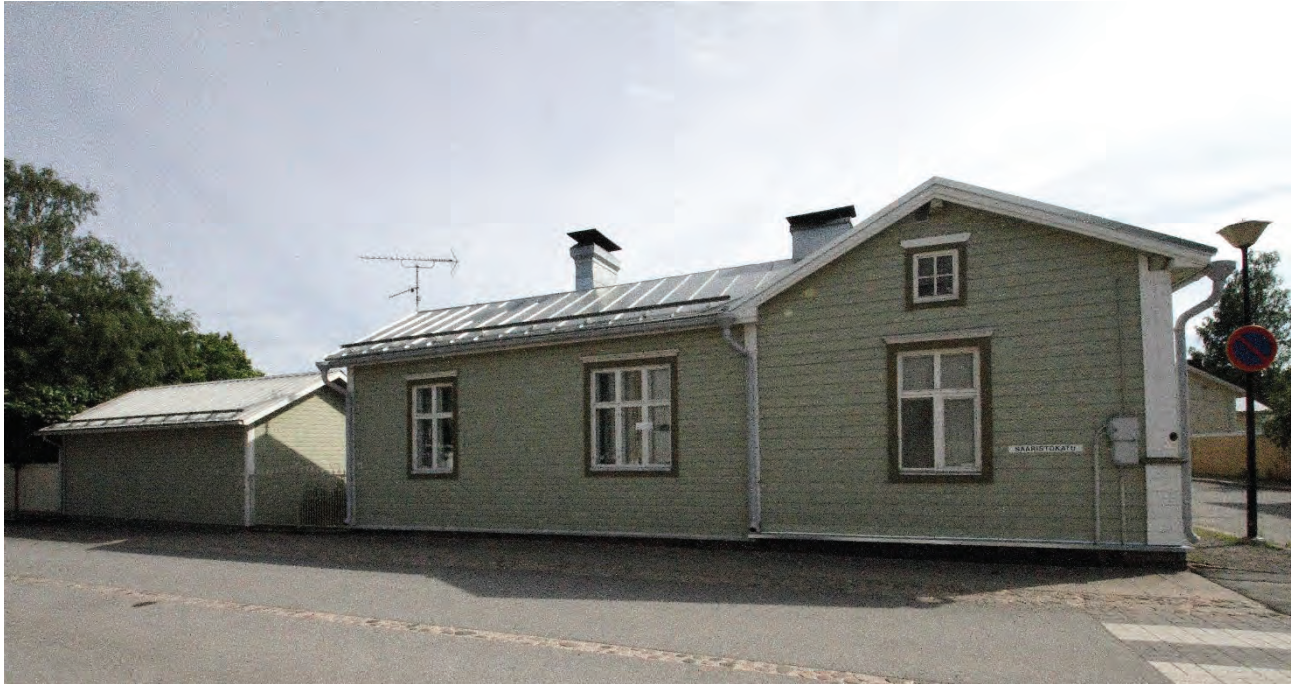
Kuva 2 Kohteen asuinrakennus sijaitsee Reiponkadun ja Saaristokadun kulmassa. Kuvassa näkyy rakennuksen Saaristokadun puoleinen rakennusosa. Saaristokadun julkisivussa näkyy Reiponkadun suuntaisen vanhemman rakennusosan pääty ja Saaristokadun suuntaisen siiven pitkä julkisivu. Lisäksi katunäkymää rajaa 1900-luvun autotalli. Rakennuksen ulkonäköä on kuvailtu edellä luvussa "Rakennuksen kuvaus".

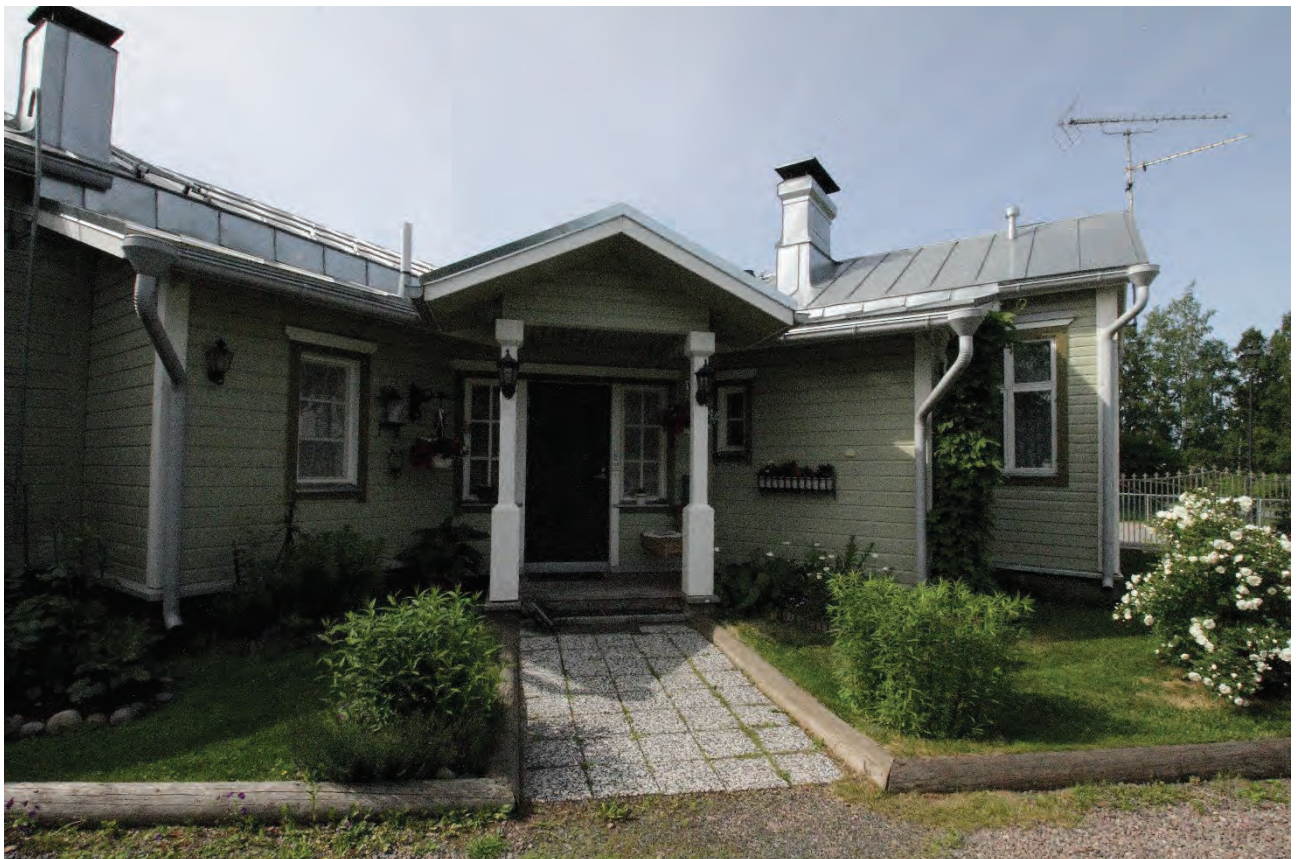
Kuva 2 Kohteen asuinrakennuksen pihajulkisivua määrittää 2000-luvun taitteessa rakennettu umpikuisti, joka sijoittuu vinkkelirakennuksen sisäkulmaan. Kuistin sisäkulma on viistetty ja sisäänkäynti on viisteestä. Sen yllä on sisäänkäyntikatoksen muodostava kattolyhty, jota kannattaa kaksi muotoiltua pilaria. Rakennuksen ulkonäköä on kuvailtu edellä luvussa "Rakennuksen kuvaus".

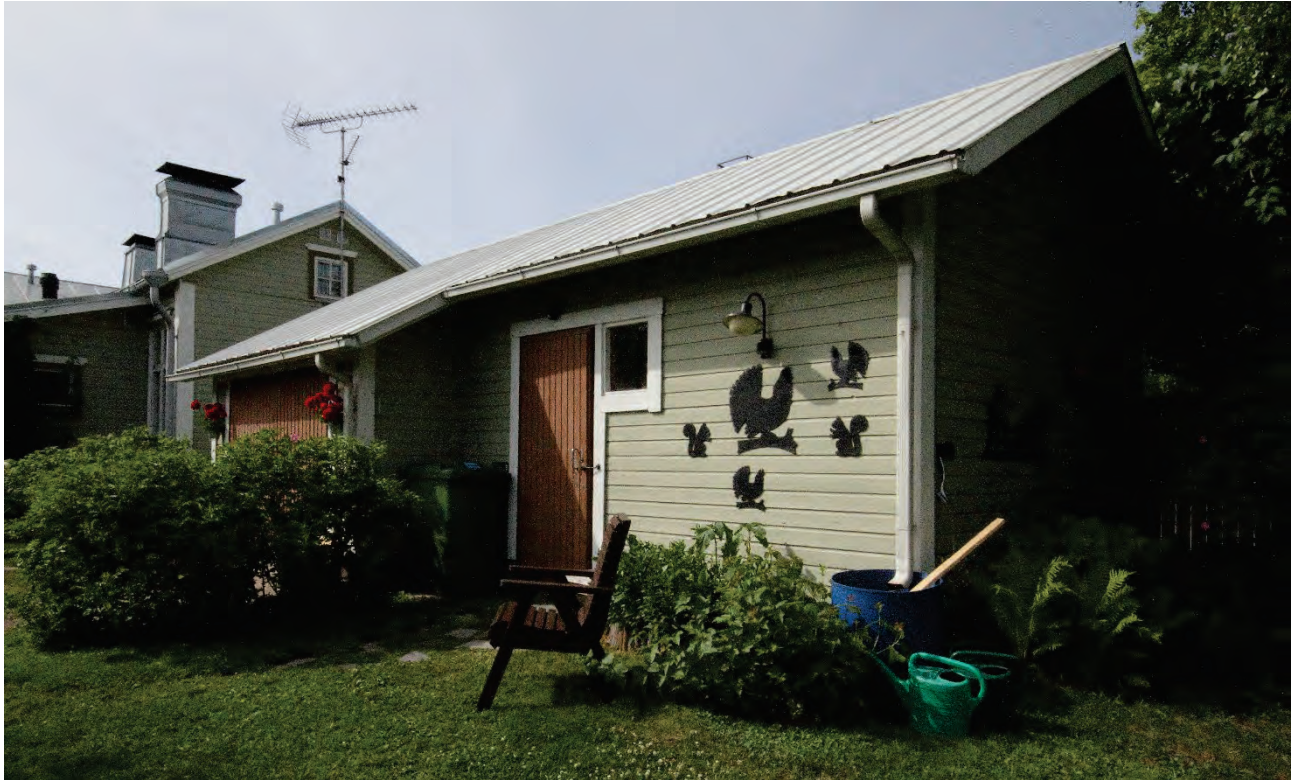
Kuva 4 Tontin pohjoislaidalla on autotallin ja puuvajan käsittävä talousrakennus. Rakennuksen ulkonäköä on kuvailtu edellä luvussa "Rakennuksen kuvaus".

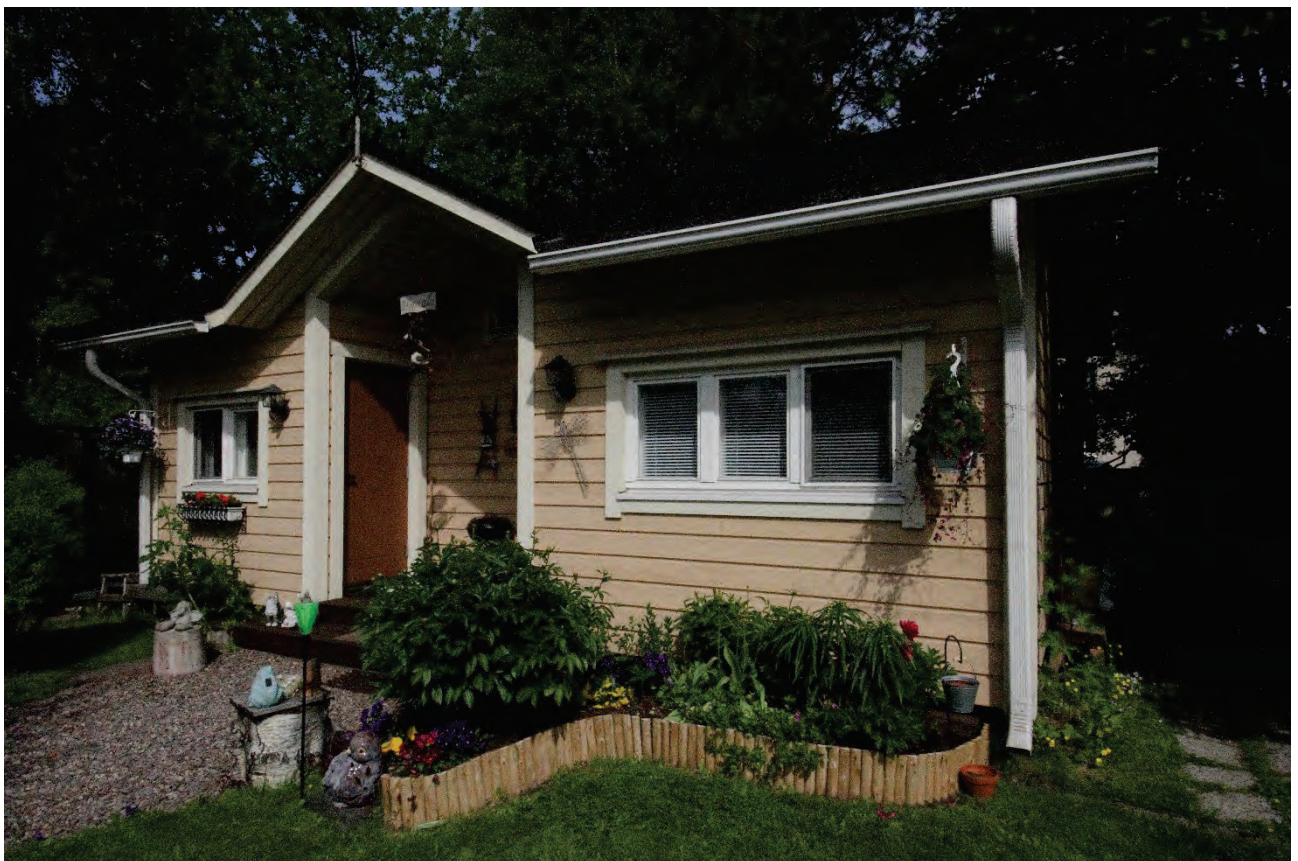
Kuva 5 Tontin perällä on 2000-luvun vaihteesta oleva talousrakennus. Rakennuksen ulkonäköä on kuvailtu edellä luvussa "Rakennuksen kuvaus".
