## KOHDEINVENTOINTILOMAKE

| Kohdetiedot | Annettu tieto |
|---|---|
| 3. Kohde | <b>31 Kauppia Branderin talo</b> |
| 8. Osoite | Kirkkokatu 11 |

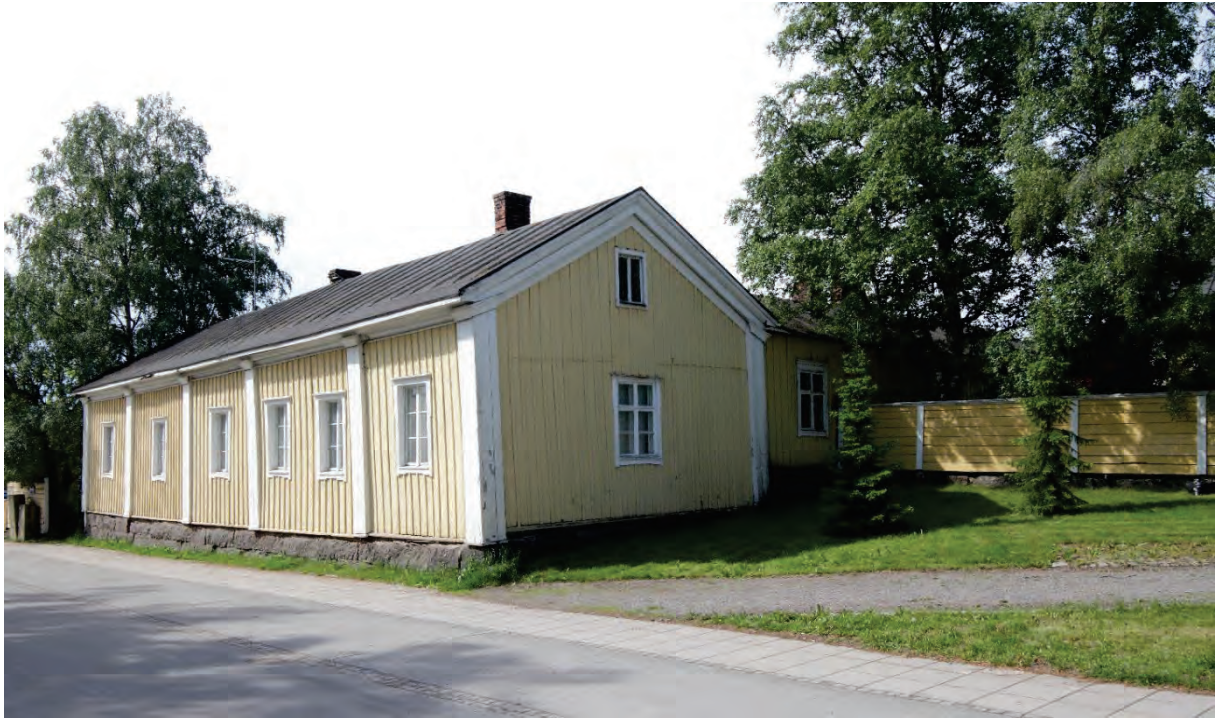
Kuva 2. Kohteen asuinrakennus reunustaa kirkkokatua ja kirkon edessä olevaa kirkkopuistoa. Asuinrakennus on rakennettu useassa vaiheessa, mikä ei oikeastaan näy katujulkisivussa. Asuinrakennuksen takana on entinen pakarirakennus, joka on yhdistetty asuinrakennukseen. Pakarirakennuksen julkisivu on vähän syvemmällä kuin asuinrakennuksen pääty ja reunustaa osaltaan kirkkopuistoa. Rakennuksen ulkonäköä on kuvailtu edellä luvussa "Rakennuksen kuvaus".

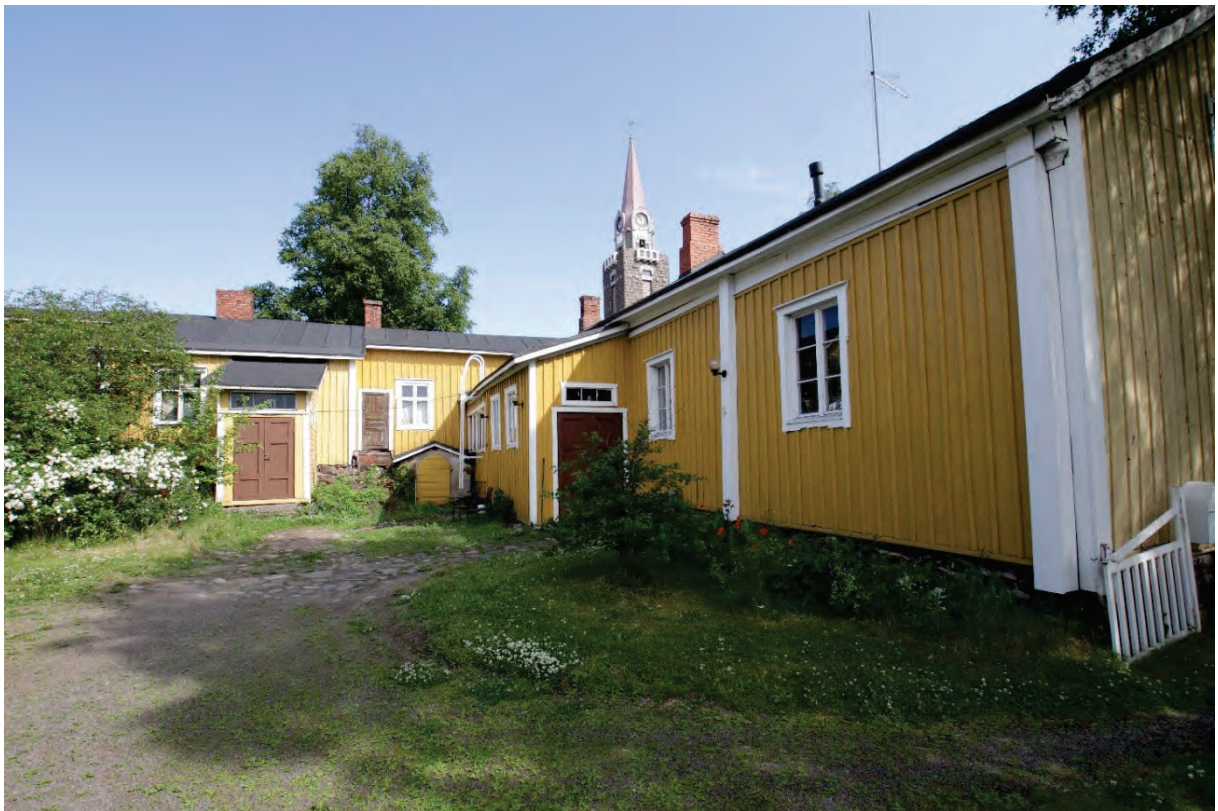
Kuva 3. Raahen kirkon torni näkyy kohteen pihalle rakennusten yli. Kuvassa oikealla näkyy Kikkokadun varrella sijaitseva asuintalo ja vasemmalla entinen pakaritupa, joka on yhdistetty laajennusosalla asuinrakennukseen. Pihalla on jonkin verran näkyvissä vanhaa pihakiveystä, joka on tehty litteistä luonnonkivistä ja osittain lohkotuista kivistä. Rakennusten ulkonäköä on kuvailtu edellä luvussa "Rakennuksen kuvaus".

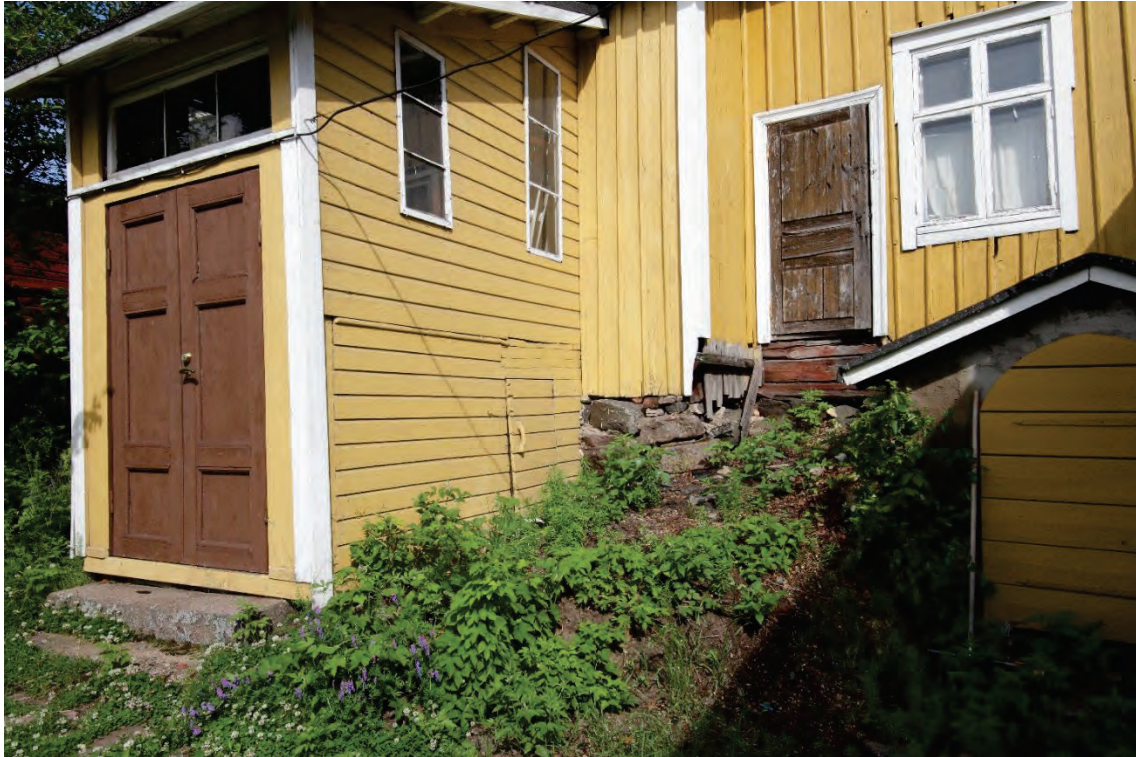
Kuva 4. Kuvassa näkyy entisen pakarirakennuksen umpikuisti ja kuistin vanha pariovi. Ovi on yksinkertainen, ruskeaksi maalattu peiliovi. Kuvan oikeassa reunassa näkyy pakarin asuintaloon yhdistävä laajennus, joka on runkosyvyydeltään hieman kapeampi kuin pakari. Laajennusosan ovi on peiliovi eikä se enää ole käytössä. Ovelle johtaneet portaat on purettu pois. Kuvan oikeassa alareunassa näkyy laajennusosan alla olevan kellarin sisäänkäynti. Rakennuksen ulkonäköä on kuvailtu edellä luvussa "Rakennuksen kuvaus".

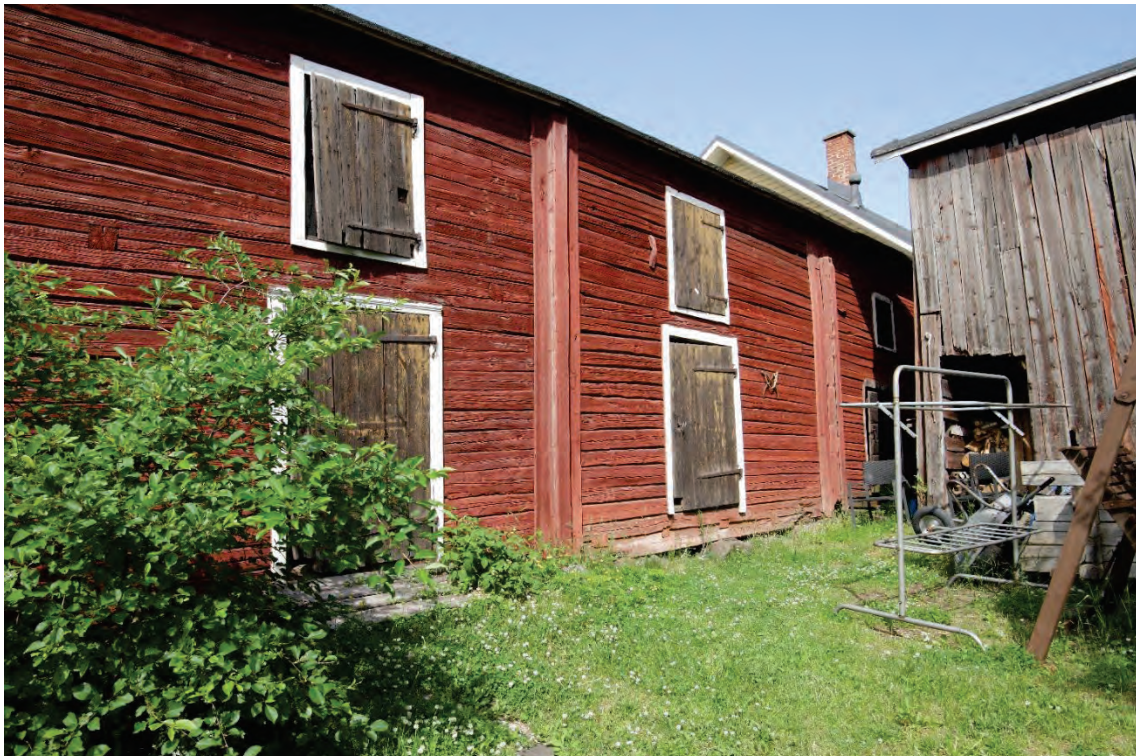
Kuva 5 Kuvan vasemmassa reunassa näkyy talousrakennuksen kolme varastoaittaa, joista kaksi on ollut vilja-aittoja ja yksi varastomakasiini. Aitat ovat kaksikerroksisia ja oviaukkojen yllä on luukut yläkertaan. Kuvan oikeassa laidassa näkyy aittaan nähden kulmittain oleva entisen pakarituvan päädyssä oleva halkoliiteri. Rakennusten ulkonäköä on kuvailtu edellä luvussa "Rakennuksen kuvaus".

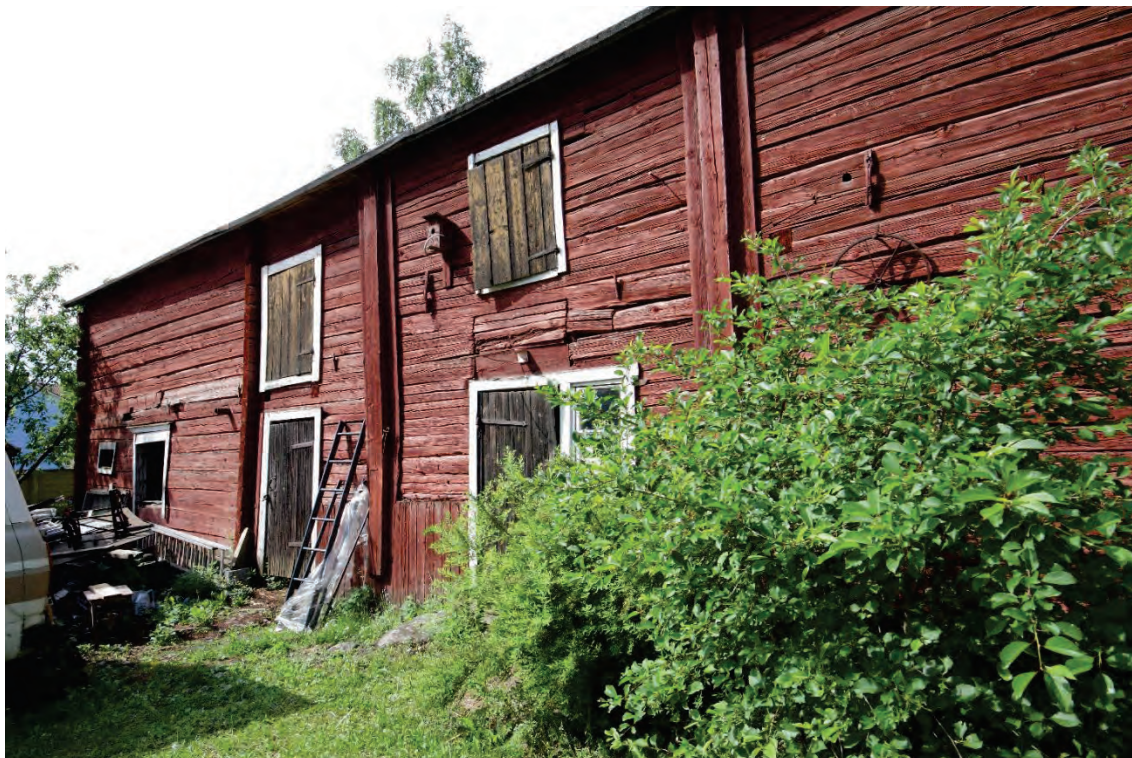
Kuva 6. Kuvassa on talousrakennuksen eteläpääty, jossa on sijainnut kuvan vasemmasta reunasta lukien navetta, karjakeittiö ja talli. Navettan oviaukon vieressä on pieni vaakaikkuna. Karjakeittiön oviaukon yllä on luukku yläkertaan. Tallin oven vieressä on kaksi ruutuinen pystyikkuna ja oven yllä on luukku yläkertaan. Hirsistä päätellen oven yllä on joskus ollut pieni vaakaikkuna.

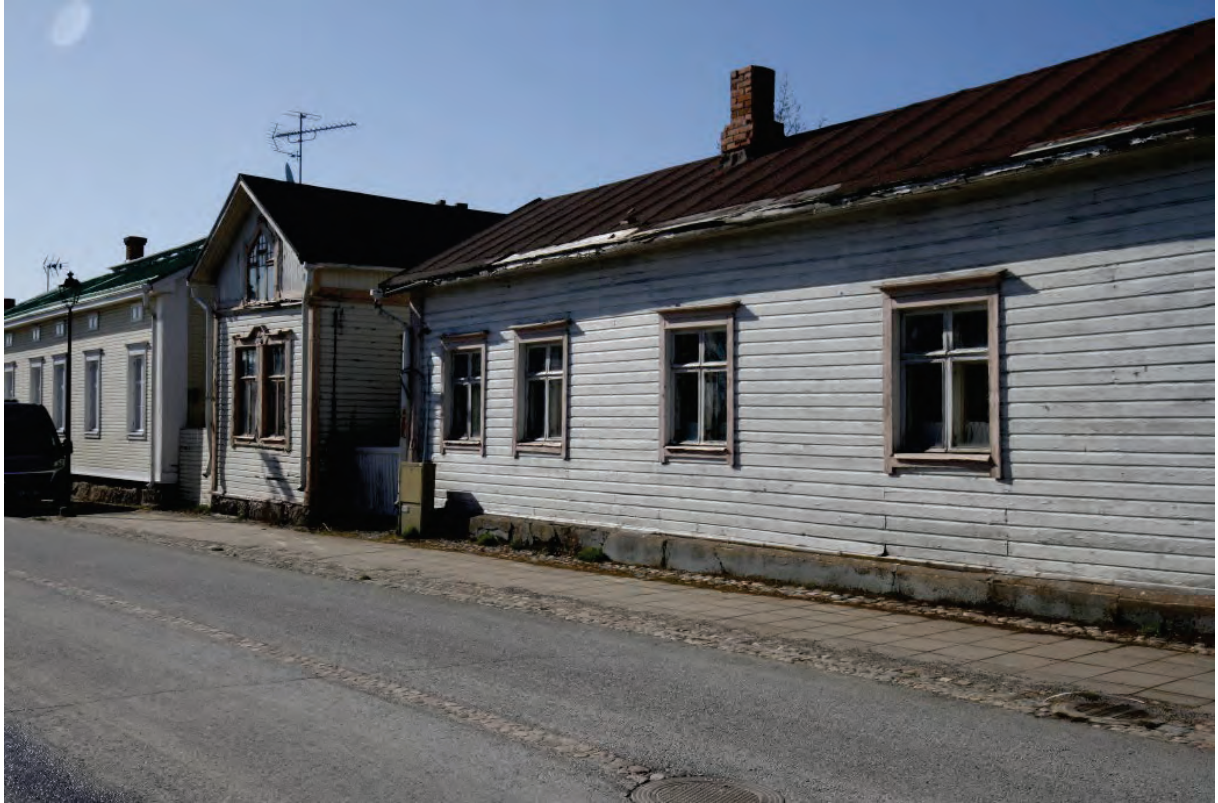
Kuva 2. Kohteen asuinrakennukset Saaristokadun varrella sekä länsipuolinen asuinrakennus. Rakennukset ovat lähellä toisiaan ja niiden välit on aidattu. Rakennusten ulkonäköä on kuvailtu edellä luvussa "Rakennuksen kuvaus".

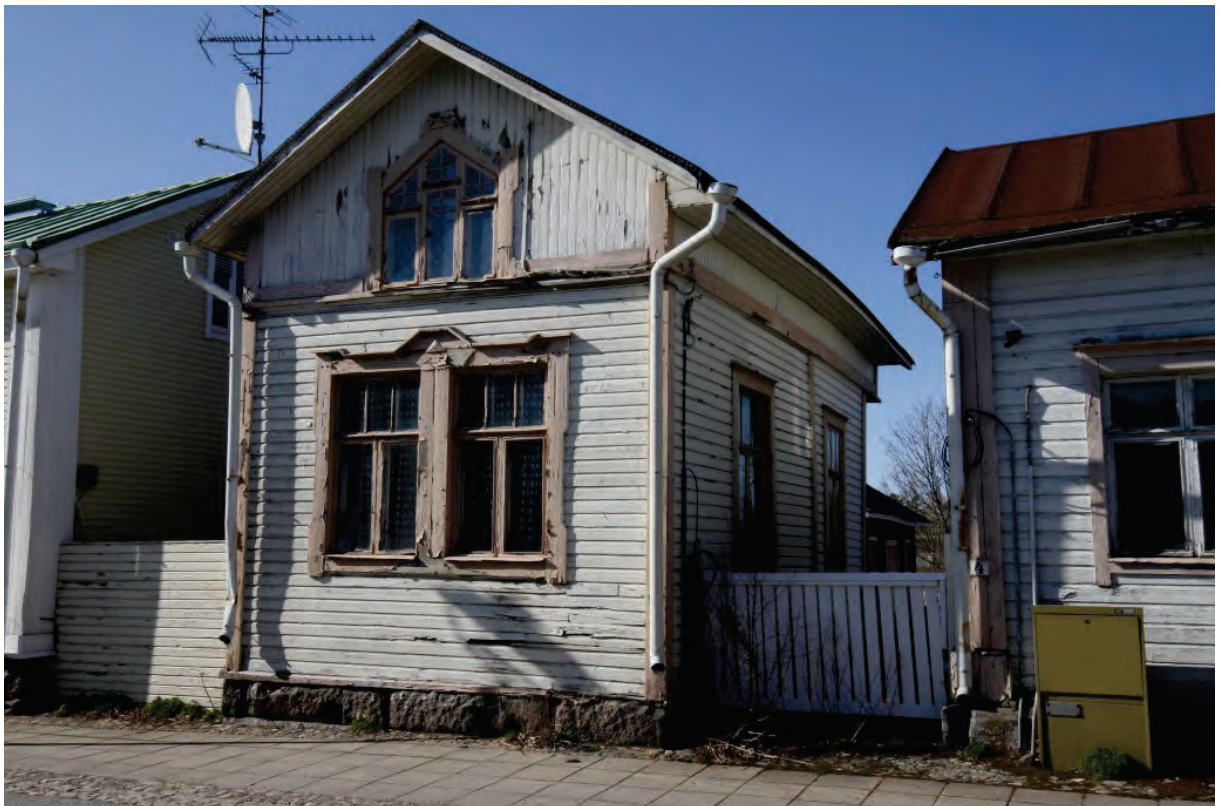
Kuva 3. kohteen pienemmän asuinrakennuksen pääty on kadulle päin ja päädyssä on kaksi vierekkäistä T-ikkunaa, joiden kehys on koristeellinen jugend-tyyliin. Rakennusten välistä näkyy hieman pihassa olevaa talousrakennusta. Rakennuksen ulkonäköä on kuvailtu edellä luvussa "Rakennuksen kuvaus".

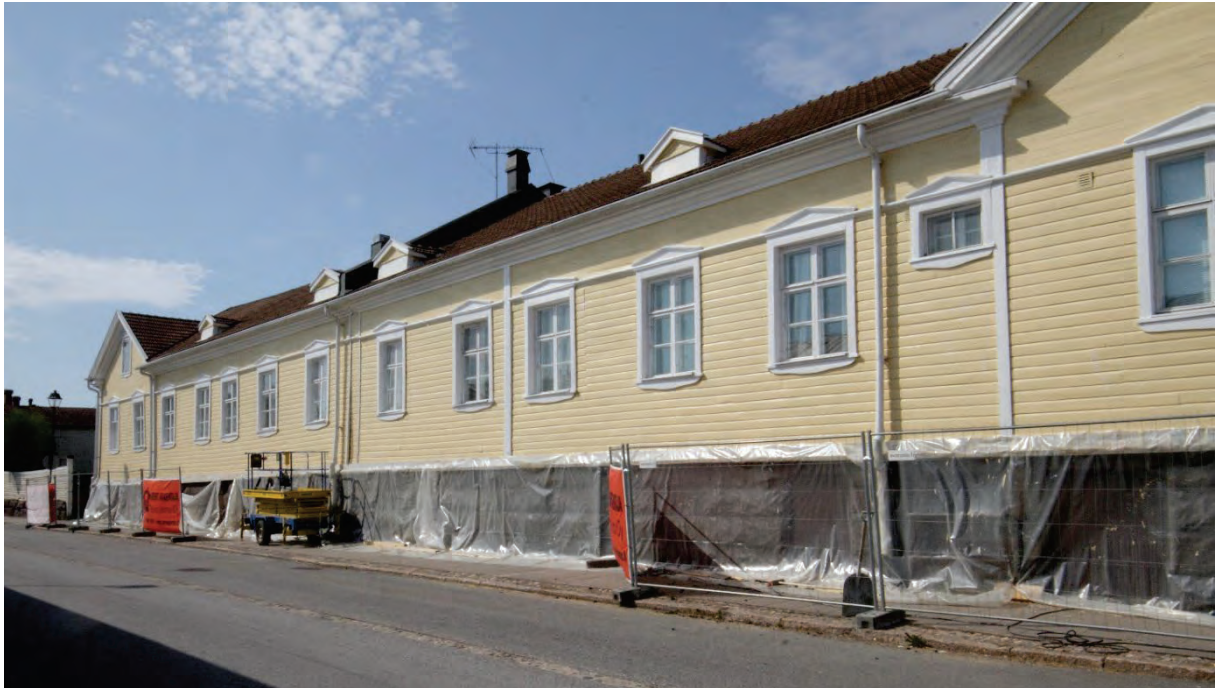
Kuva 2. Kohteen päärakennuksen Koulukadun puoleista julkisivua oltiin kunnostamasta inventointia tehtäessä kesällä 2020. Julkisivuvuoraus on puhdistettu ja kunnostettu sekä maalattu kesällä 2020. Kivijalkaa peittää kuvassa suojamuovit. Rakennuksen ulkonäköä on kuvailtu edellä luvussa "Rakennuksen kuvaus".

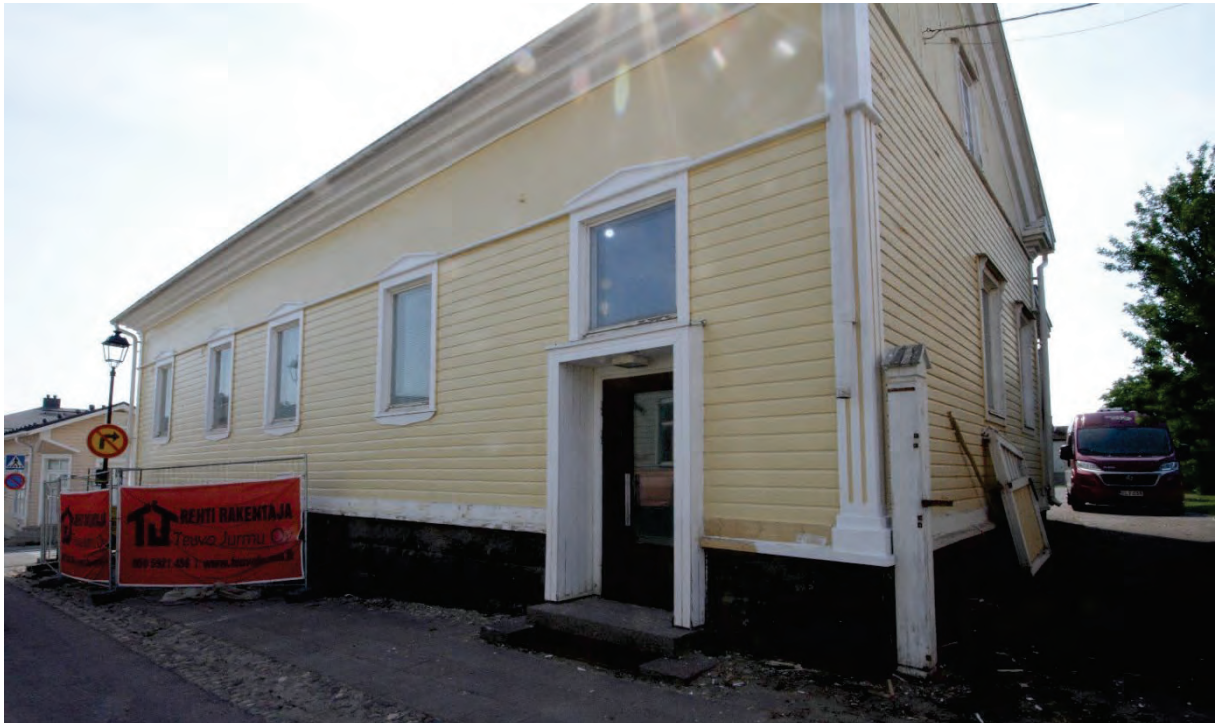
Kuva 3. Myös kohteen Kauppakadun puoleinen julkisivu on kunnostettu ja maalattu kesällä 2020. Seinän alareunan listoitusta on uusittu vanhan mallin mukaan ja sen maalaus on vielä kesken. Kuvassa näkyy voimakkaasti kehystetty, pienessä syvennyksessä oleva ovi entisiin pankin tiloihin. Rakennuksen ulkonäköä on kuvailtu edellä luvussa "Rakennuksen kuvaus".

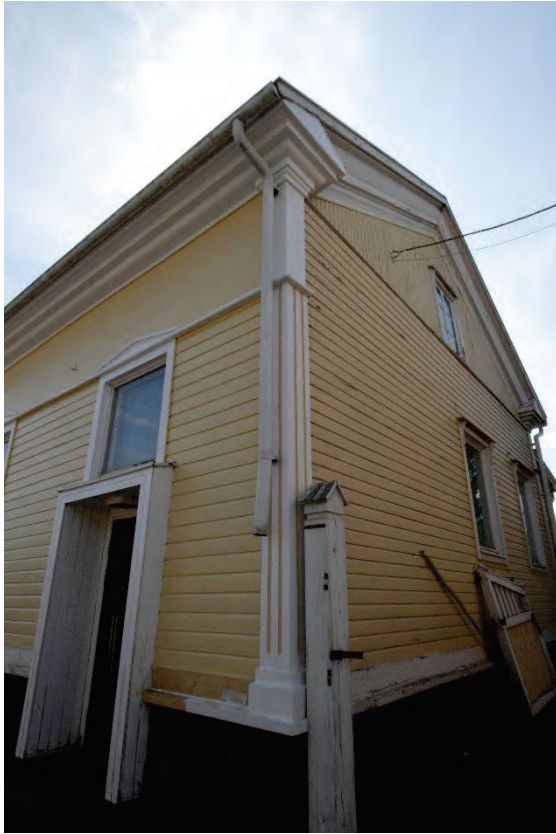
Kuva 4. Kuvassa näkyy Kauppakaudun puoleisen rakennusosan koristeelliset nurkkapilarit ja kattolistat. Rakennuksen ulkonäköä on kuvailtu edellä luvussa "Rakennuksen kuvaus".

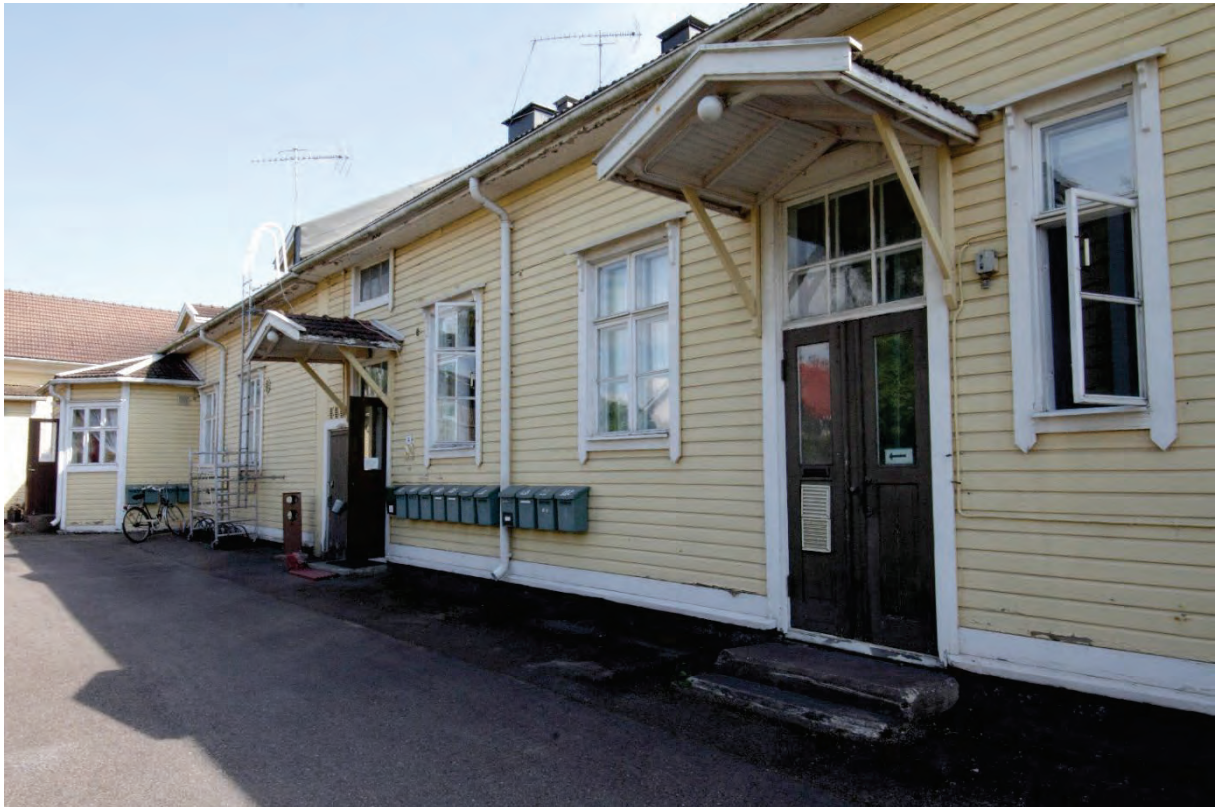
Kuva 5. Koulukadun puoleisen siiven pihajulkisivulla on kaksi sisäänkäyntiä, joiden päällä on katos. Ovet ovat ruskeaksi maalatut ikkunalliset pariovet. Kuvan vasemmassa reunassa näkyy lisäksi mutterikuisti, josta on myös sisäänkäynti rakennukseen. Pihajulkisivussa ei ole vastaavia koristeita kuin katujulkisivuissa. Rakennuksen edusta on kauttaaltaan asfaltoitu. Rakennuksen ulkonäköä on kuvailtu edellä luvussa "Rakennuksen kuvaus".

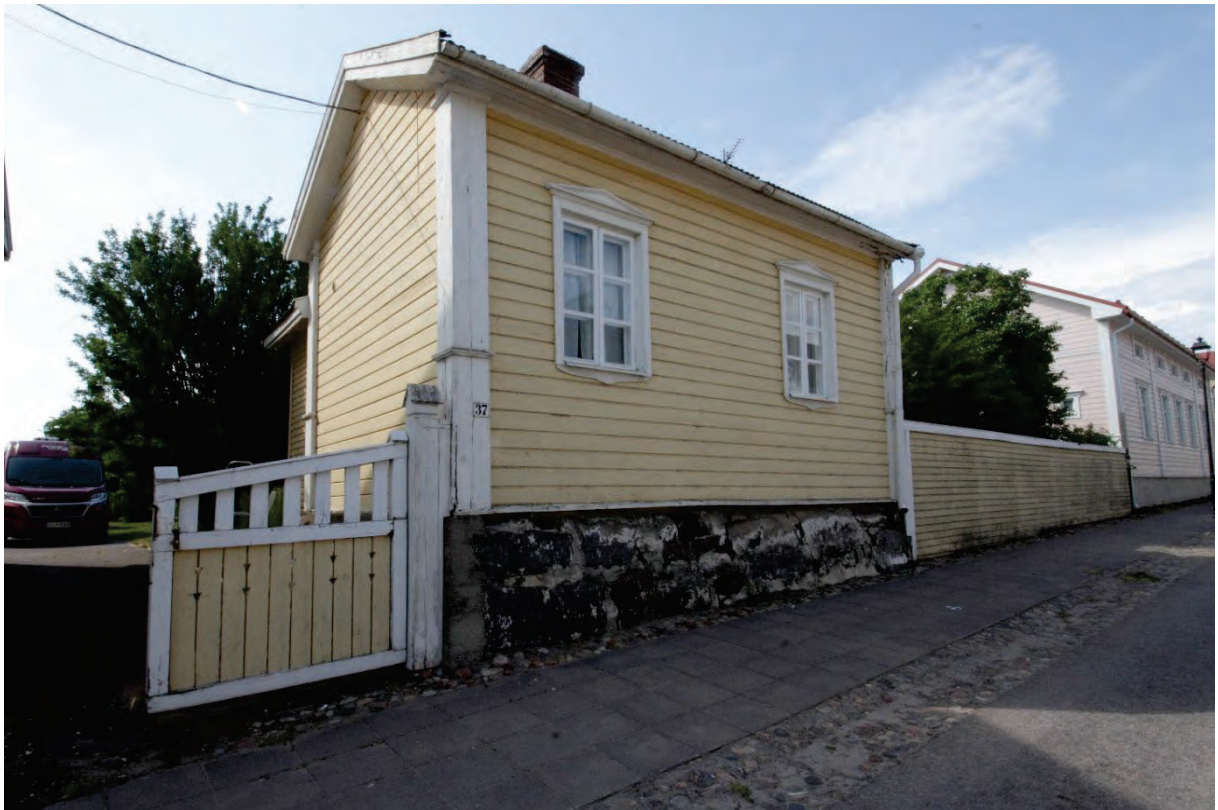
Kuva 6. Kuvassa on portinvartijan talon Kauppakadun puoleinen julkisivu. Kuvan vasemmassa reunassa näkyy portinvartijan talon ja päärakennuksen välissä oleva lautarakenteinen portti. Rakennuksen ulkonäköä on kuvailtu edellä luvussa "Rakennuksen kuvaus".

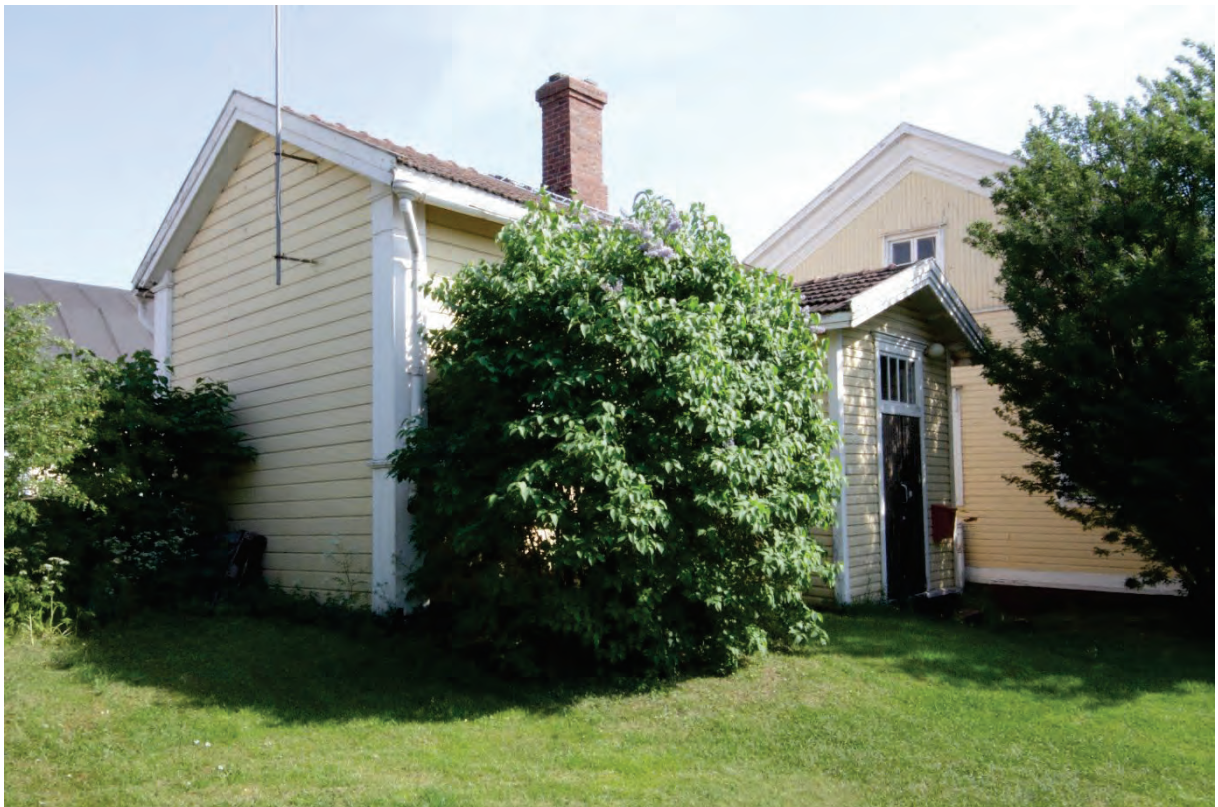
Kuva 7. Portinvartijan talon pihajulkisivulla kasvaa syreenipensas. Pihan puolella on myös harjakattoinen umpikuisti. Portinvartijan talon takana kuvassa näkyy päärakennuksen Kauppakadun puoleisen siiven pohjoispääty. Piha on nurmella portinvartijan talon ympärillä. Rakennuksen ulkonäköä on kuvailtu edellä luvussa "Rakennuksen kuvaus".

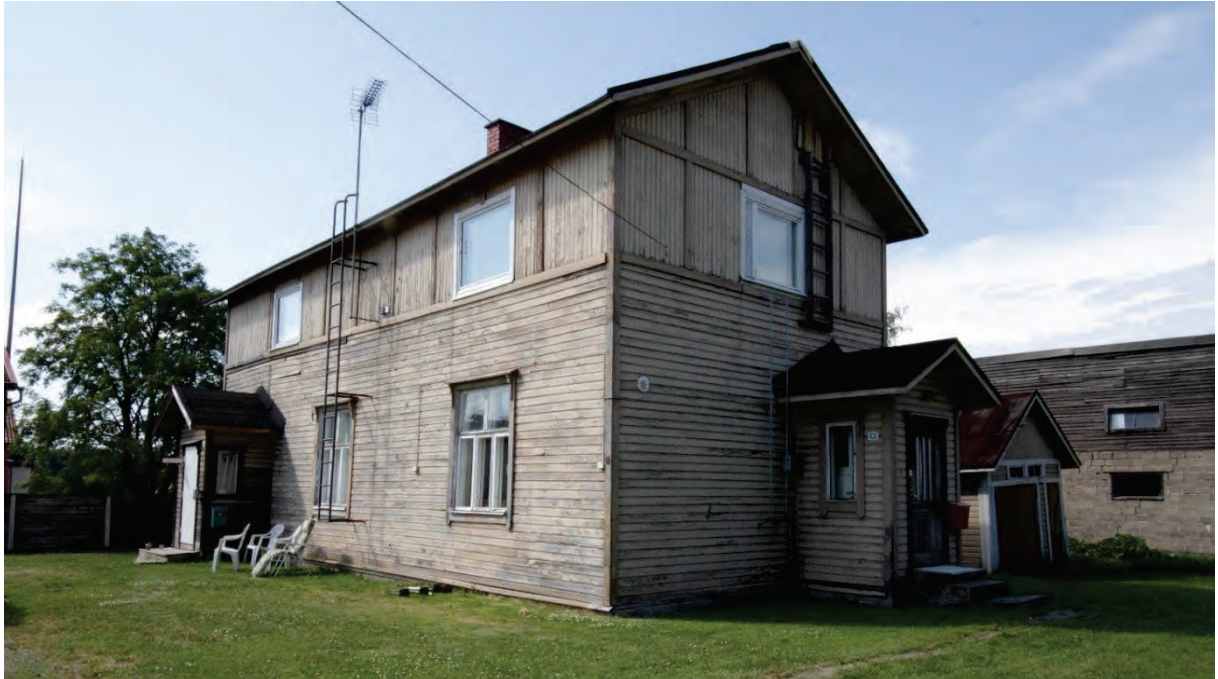
Kuva 8. Kuvassa on pihapiirissä oleva kaksikerroksinen asuinrakennus. Toinen kerros on rakennettu 2000-luvun alussa. Rakennuksen takaa kuvan oikeassa reunassa pilkistää talousrakennus sekä naapuritontilla oleva osin sementtitiilirakenteinen talousrakennus. Piha on nurmella rakennuksen ympärillä. Rakennuksen ulkonäköä on kuvailtu edellä luvussa "Rakennuksen kuvaus".

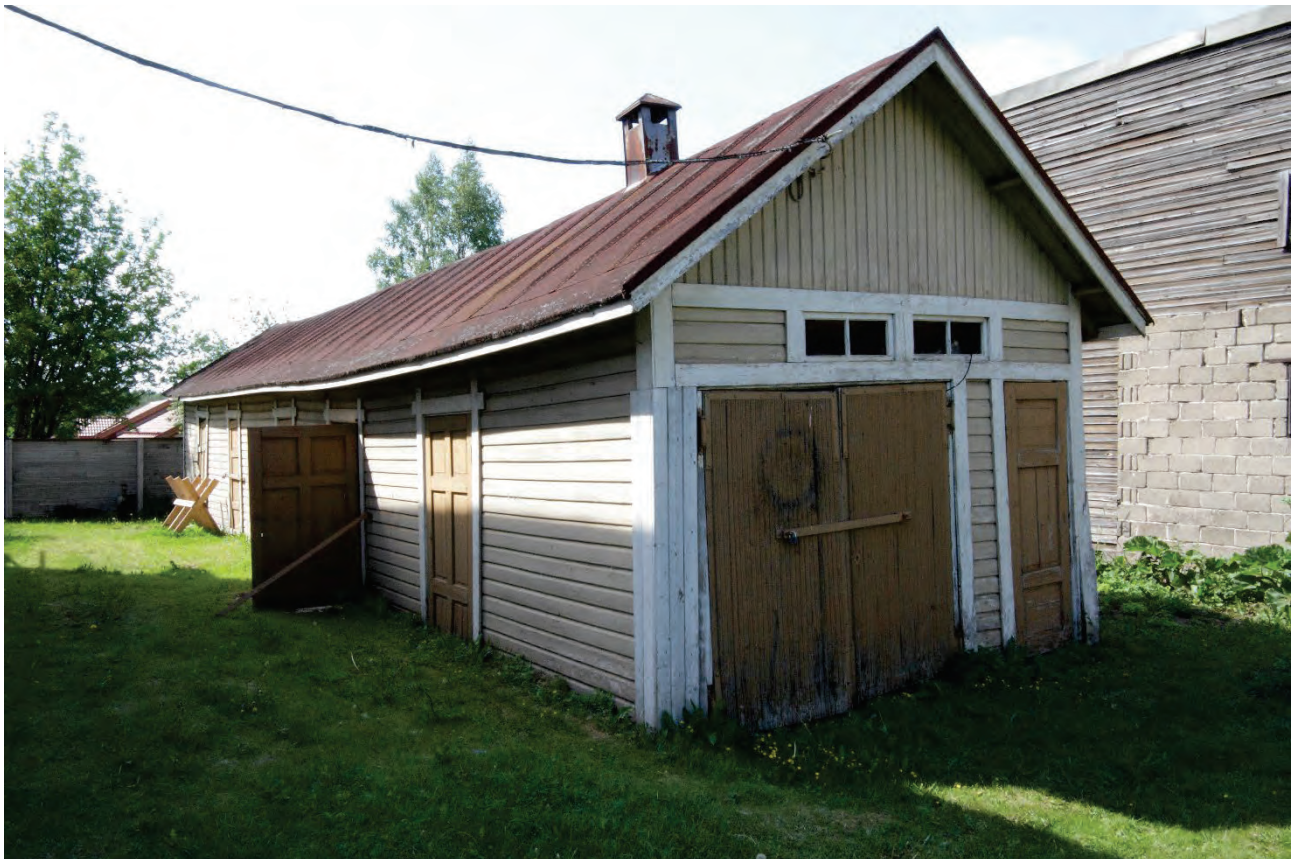
Kuva 9. Kohteen talousrakennus on 1900-luvulla rakennettu ja sen päädyssä on entinen autotalli, jonne johtaa leveä pariovi. Piha on nurmella rakennuksen ympärillä. Rakennuksen takana kuvan oikeassa reunassa näkyy viereisellä tontilla oleva talousrakennus. Se on osin sementtitiilirakenteinen, osin rankorakenteinen ja vaakavuorattu. Piha on nurmella rakennuksen ympärillä. Rakennuksen ulkonäköä on kuvailtu edellä luvussa "Rakennuksen kuvaus".

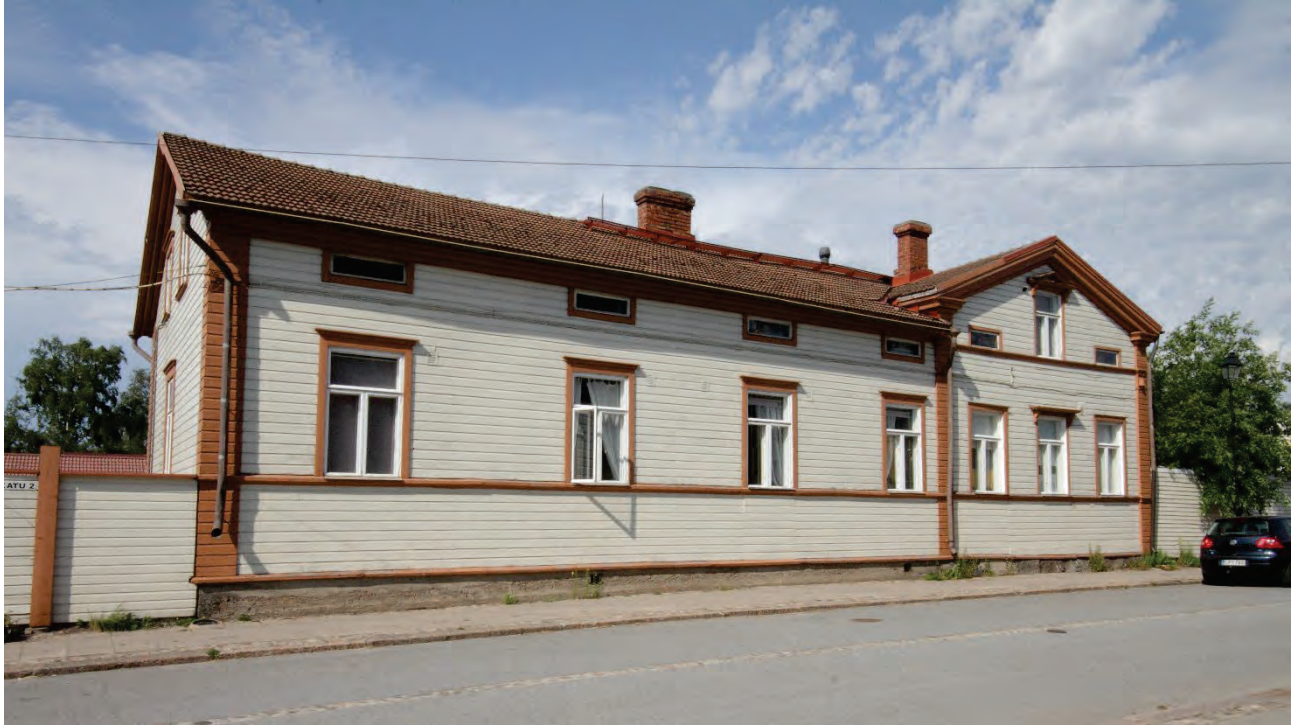
Kuva 2. Koulukadun puoleisen päärakennuksen katujulkisivu. Kuvan vasemmassa reunassa näkyy tontilla olevien rakennusten välissä olevaa aitaa. Rakennuksen ulkonäköä on kuvailtu edellä luvussa "Rakennuksen kuvaus".

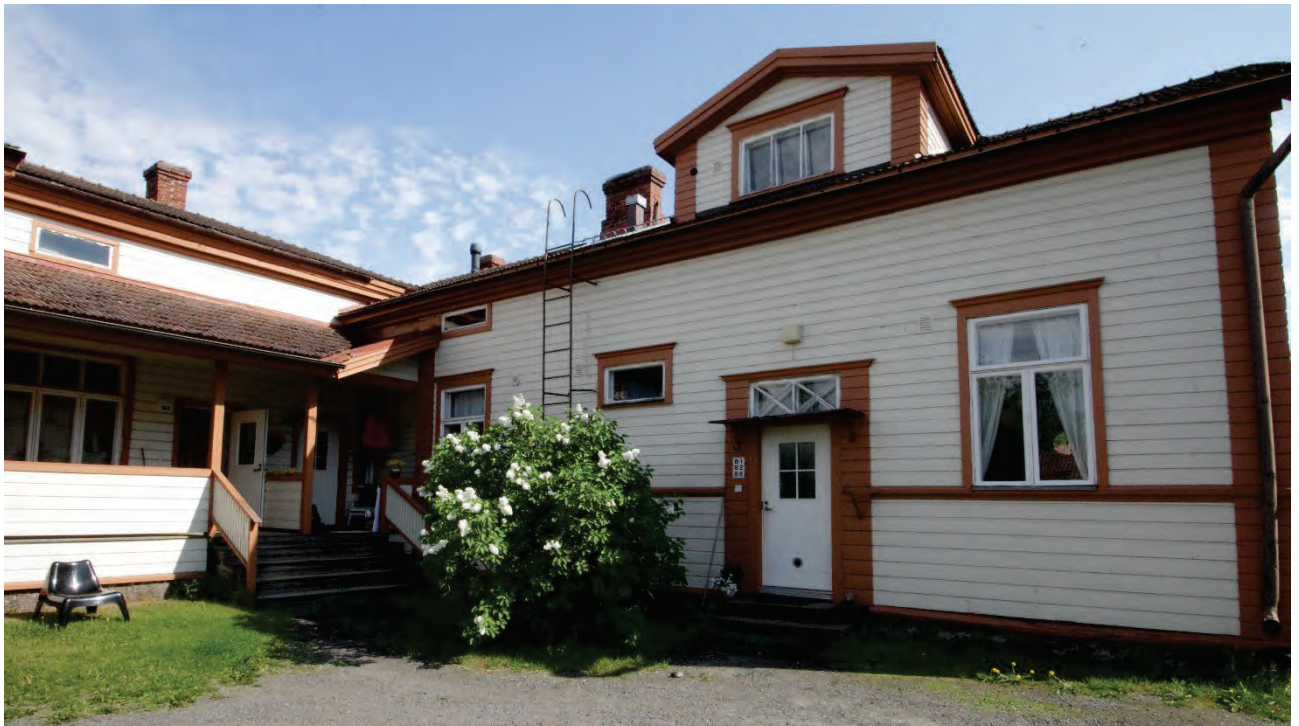
Kuva 3. Koulukadun puoleisen päärakennuksen pihan puoleinen julkisivu. Vasemmalla näkyy rakennuksen vanhempaa osaa, jonka edustalla kuvassa näkyy avokuisti. Oikealla näkyy rakennuksen Koulukadun suuntainen laajennusosa. Rakennuksen ulkonäköä on kuvailtu edellä luvussa "Rakennuksen kuvaus".

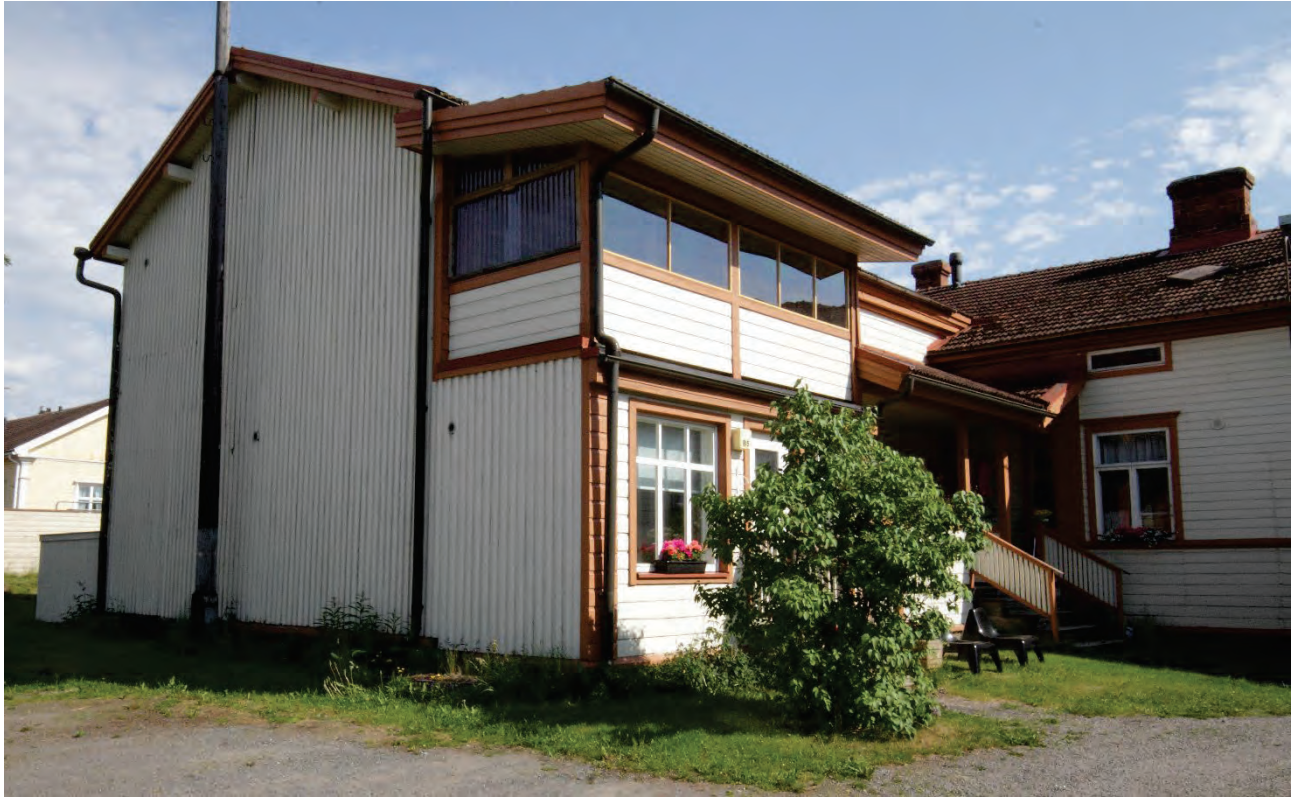
Kuva 4. Koulukadun puoleisen päärakennuksen pihan puoleinen julkisivu. Vasemmalla näkyy rakennuksen vanhempaa osaa, jonka edustalla on kuisti, jonka päällä on lasitettu parveke. Kuistin ja Koulukadun puoleisen rakennusosan välissä on avokuisti. Oikealla näkyy rakennuksen Koulukadun suuntaista laajennusosaa. Rakennuksen ulkonäköä on kuvailtu edellä luvussa "Rakennuksen kuvaus".

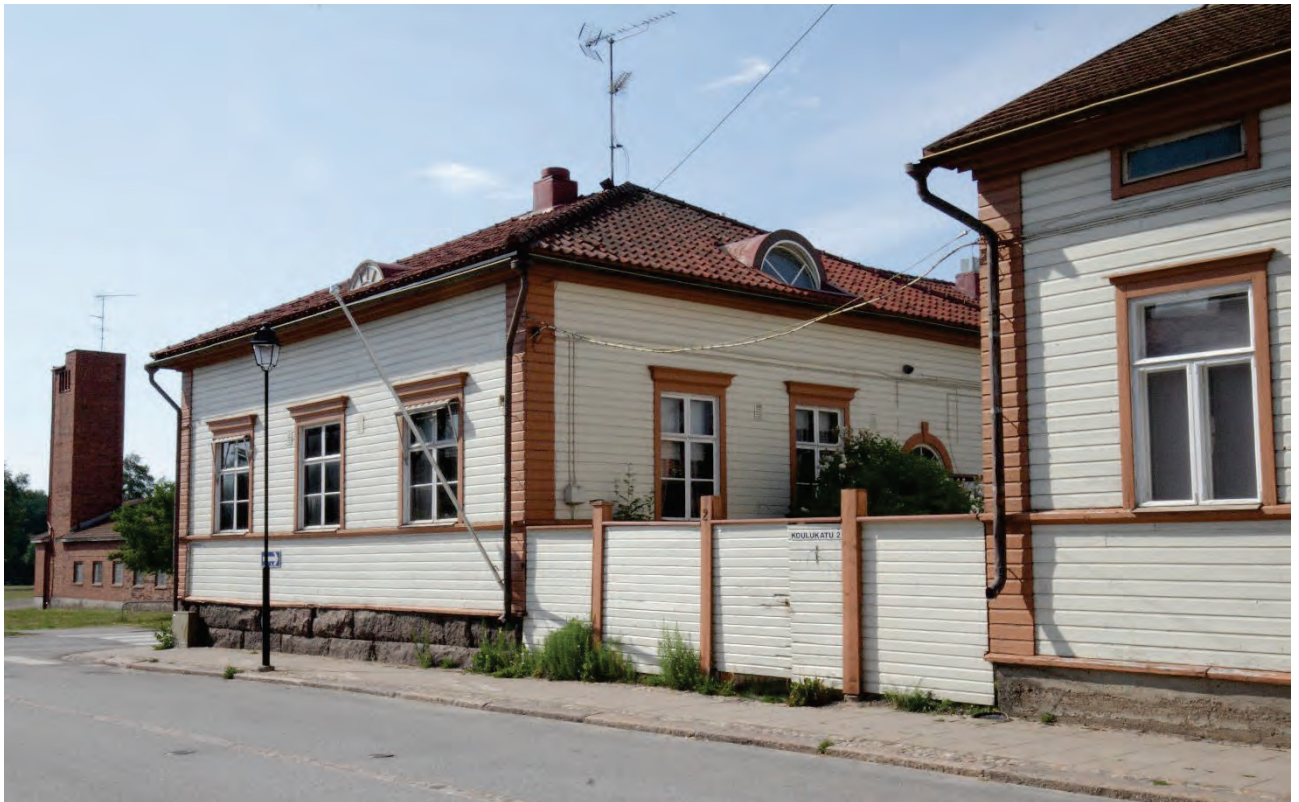
Kuva 5. Rantakadun puoleisen päärakennuksen Koulukadun puoleinen julkisivu. Aivan kuvan vasemmassa reunassa näkyy Rantakadun länsipuolella oleva entinen paloasema letkutorneineen. Keskellä kuvaa näkyy kohteen Rantakadun puoleinen asuinrakennus ja aivan kuvan oikeassa reunassa Koulukadun puoleisen asuinrakennuksen kulma. Rakennusten välissä on umpinainen lauta-aita, jossa on vaatimaton portti pihalle. Rakennusten ulkonäköä on kuvailtu edellä luvussa "Rakennuksen kuvaus".

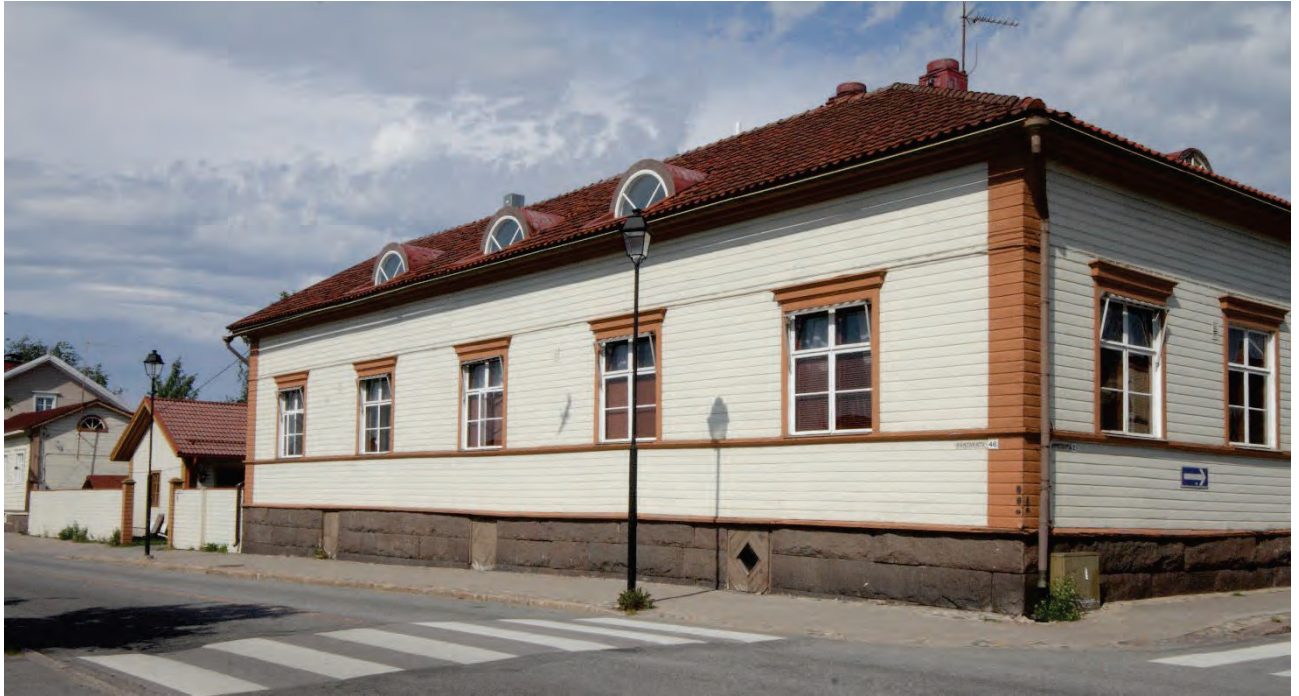
Kuva 6. Kohteen Rantakadun puoleisen päärakennuksen Rantakadun puoleinen julkisivu. Kuvan vasemmassa reunassa näkyy myös tontilla olevan autokatoksen pääty. Puuvuoratun katoksen värit sopii päärakennuksen väriytykseen. Päärakennuksen ulkonäköä on kuvailtu edellä luvussa ”Rakennuksen kuvaus”.

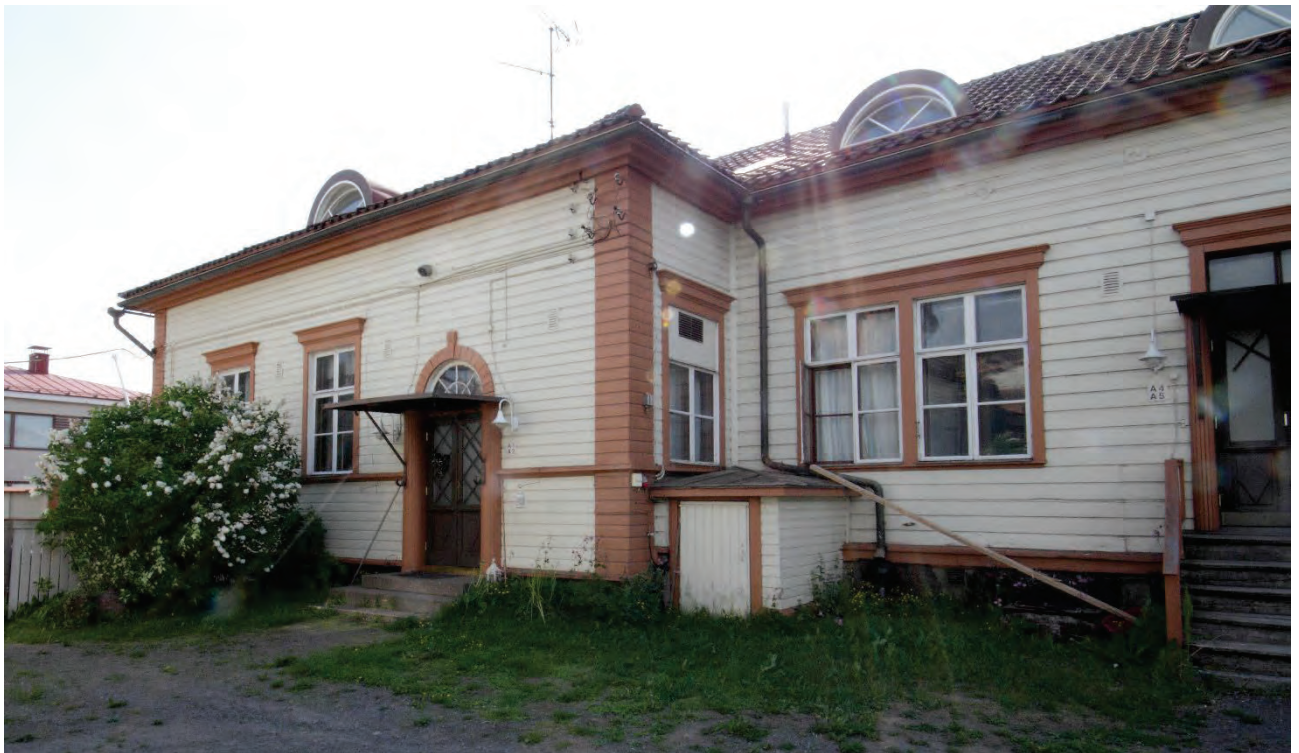
Kuva 7. Rantakadun puoleisen päärakennuksen pihan puoleinen julkisivu. Päärakennuksen ulkonäköä on kuvailtu edellä luvussa ”Rakennuksen kuvaus”.

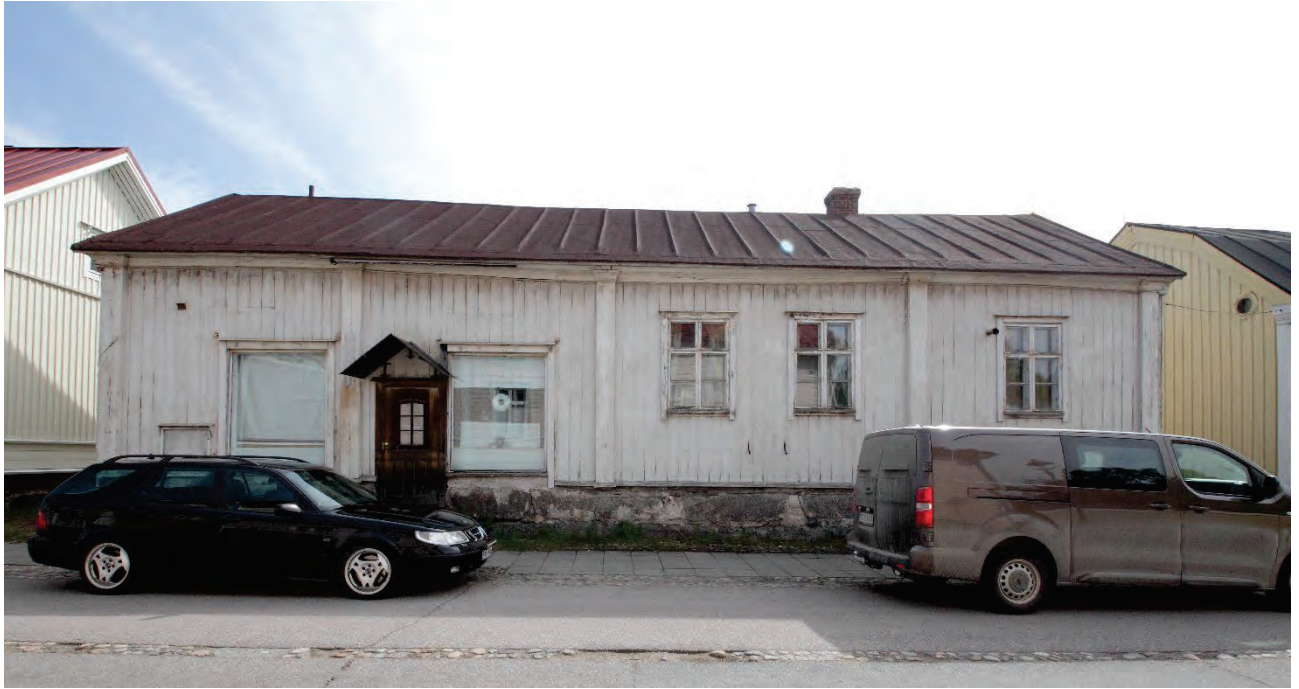
Kuva 2. Kohteen päärakennuksen kauppakadun puoleinen julkisivu. Rakennuksen pohjoispäädyssä on ollut 1900-luvun alkupuoliskolla lihakauppa. Rakennuksen ulkonäköä on kuvailtu edellä luvussa "Rakennuksen kuvaus".
