## KOHDEINVENTOINTILOMAKE

| Kohdetiedot | Annettu tieto |
|---|---|
| 3. Kohde | <b>31 Kauppia Branderin talo</b> |
| 8. Osoite | Kirkkokatu 11 |

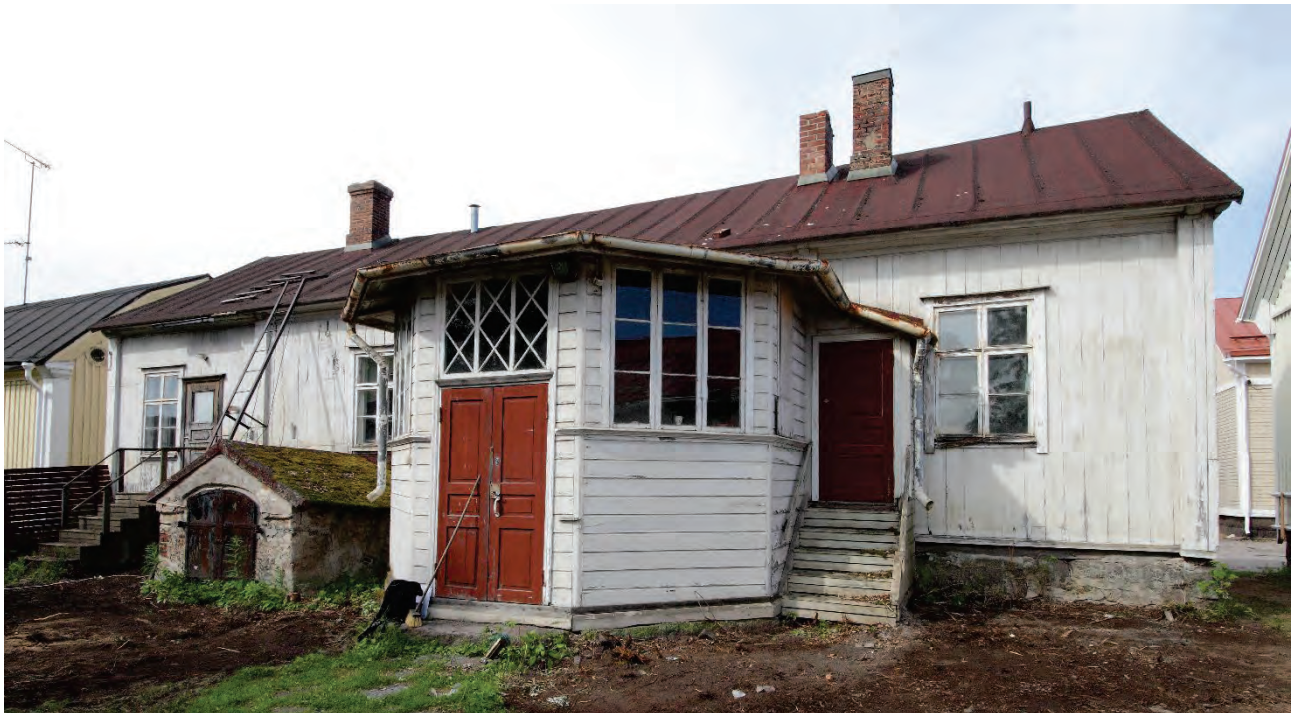
Kuva 3. Kohteen päärakennuksen pihajulkisivulla on mutterikuisti ja kellarin sisäänkäynti. Lisäksi pihalta on kaksi muuta sisäänkäyntiä rakennukseen. Rakennuksen ulkonäköä on kuvailtu edellä luvussa "Rakennuksen kuvaus".

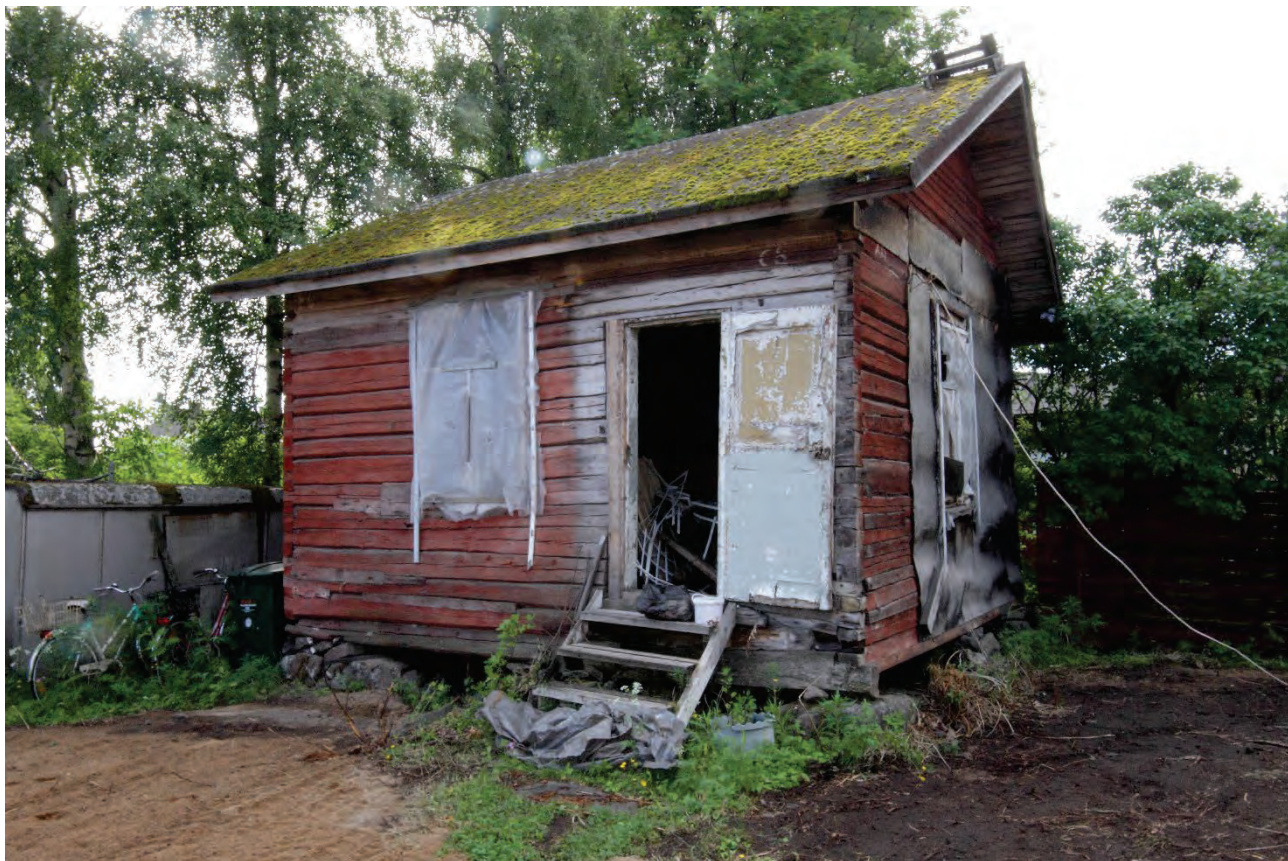
Kuva 4. Kohteessa olevan talousrakennuksen pihan puoleinen pohjoisjulkisivu. Rakennuksen pohjoisjulkisivulla on ovi, jonka kohdalla on ilmeisesti joskus ollut kuisti. Rakennuksen ulkonäköä on kuvailtu edellä luvussa "Rakennuksen kuvaus".

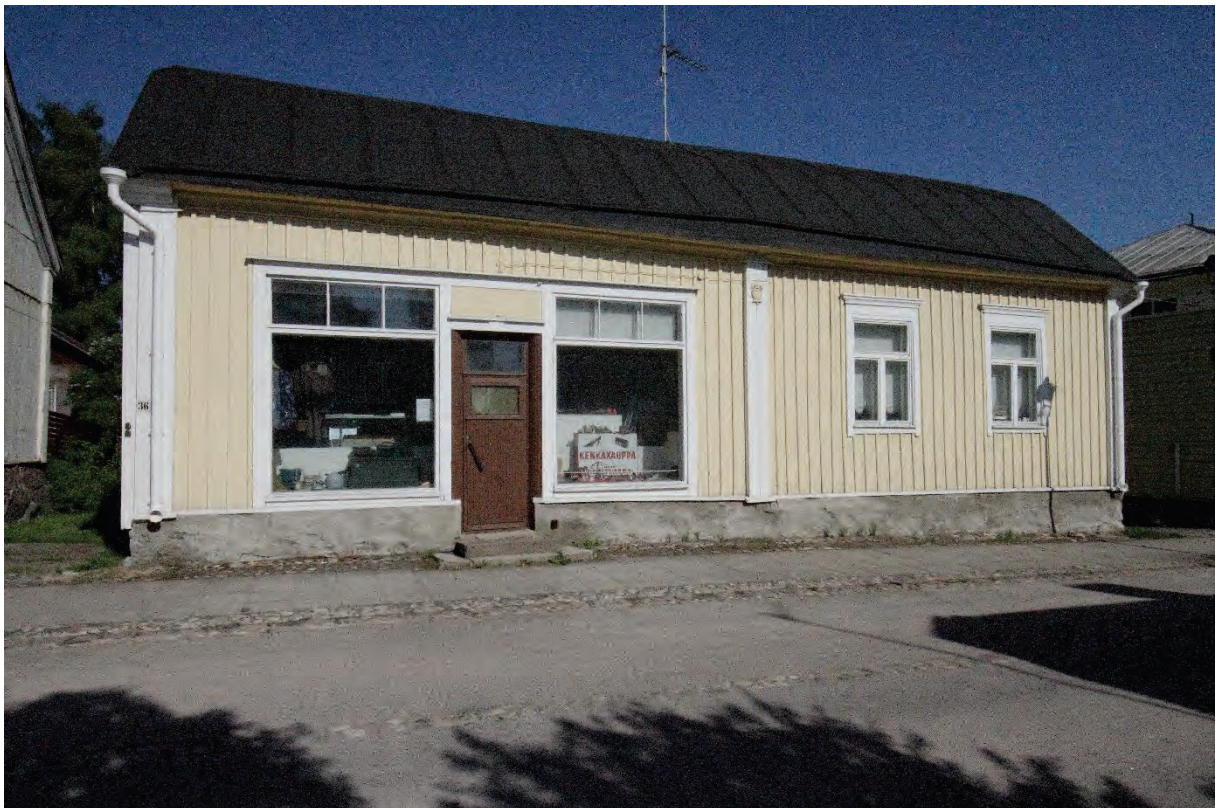
Kuva 2. Päärakennuksen katujulkisivua luonnehtii liiketilan isot näyteikkunat ja niiden välissä oleva ovi. Rakennuksen ja naapuritalojen välissä on vain kapeat pihaille johtavat aukot. Talojen välissä olleet portit on purettu 1900-luvun loppupuoliskolla. Rakennuksen ulkonäköä on kuvailtu edellä luvussa "Rakennuksen kuvaus".

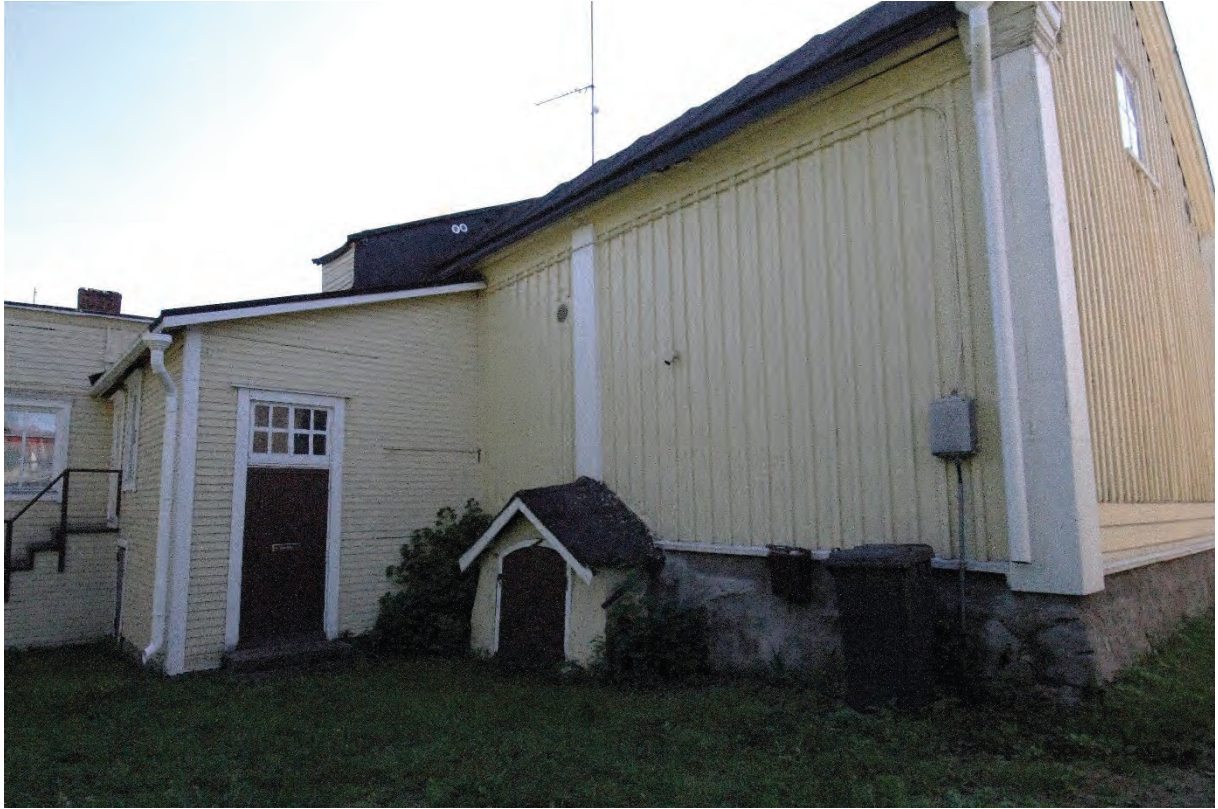
Kuva 3. Päärakennuksen pihanpuoleinen julkisivu ja pääty. Pihanpuolella on lapekattoinen kuisti ja kellarin sisäänkäynti. Pihan puolella rakennuksen kulmassa on pilasteri, jolla ei ole jalustaa mutta koristeellisesti profiloitu kapiteeli. Rakennuksen ulkonäköä on kuvailtu edellä luvussa "Rakennuksen kuvaus".

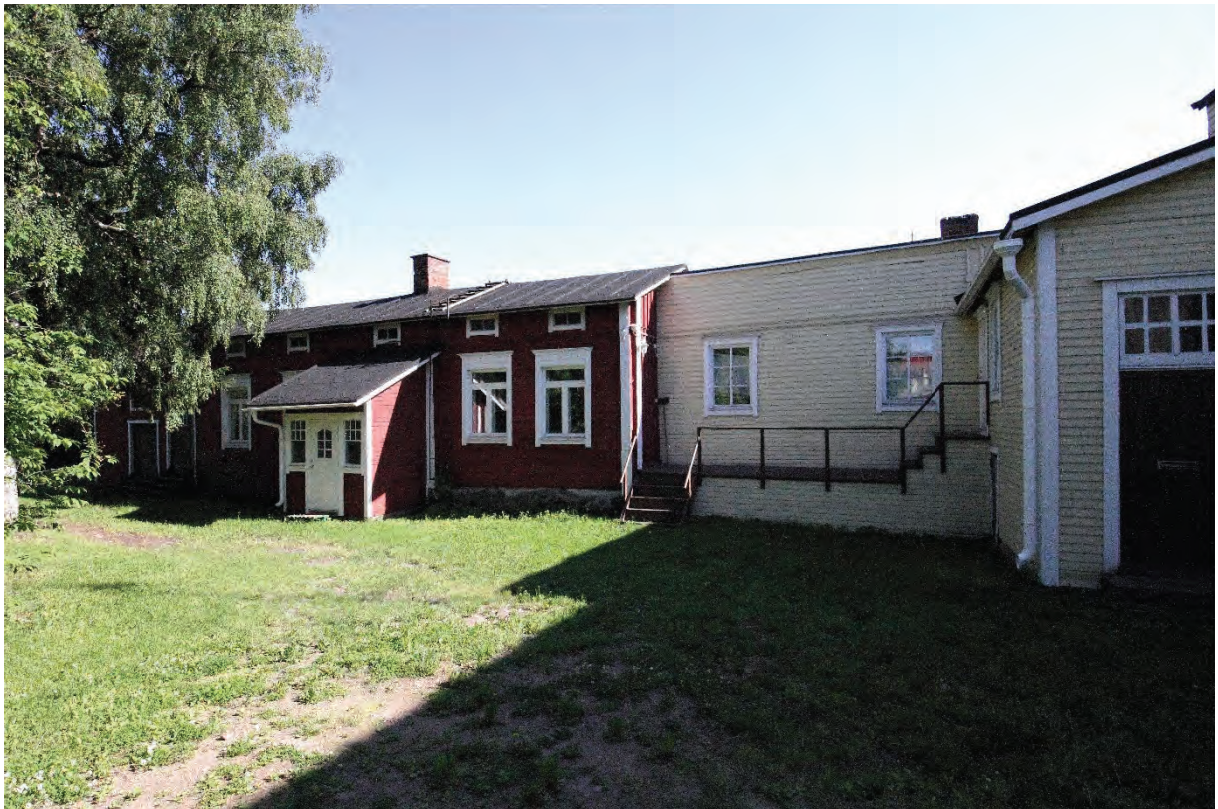
Kuva 4. Siipirakennuksen keskellä on asuinrakennus. Sen liittyy päärakennukseen lapekattoinen rakennusosa, jossa on säilynyt vanhat 6-ruutuiset ikkunat. Asuinrakennuksen itäpäädyssä on 2 kerroksinen aitta. Piha on nurmikolla ja keskellä pihaa kasvaa iso koivu. Rakennuksen ulkonäköä on kuvailtu edellä luvussa "Rakennuksen kuvaus".

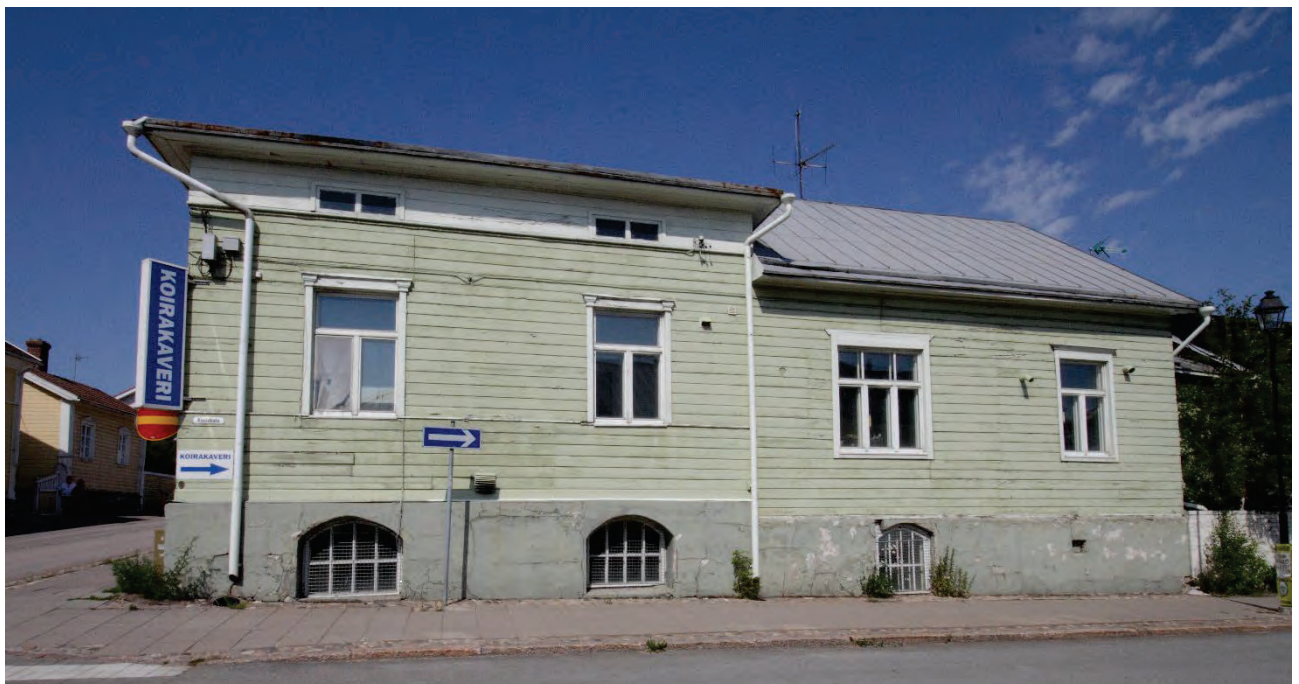
Kuva 2. Kohteen päärakennus Koulukadun ja Kauppakadun kulmassa. Kuvassa näkyy rakennuksen Koulukadun puoleinen julkisivu. Rakennuksen Kauppakadun suuntainen rakennusosa on aumakattoinen ja Koulukadun puoleinen osa harjakattoinen. Rakennuksen ulkonäköä on kuvailtu edellä luvussa "Rakennuksen kuvaus".

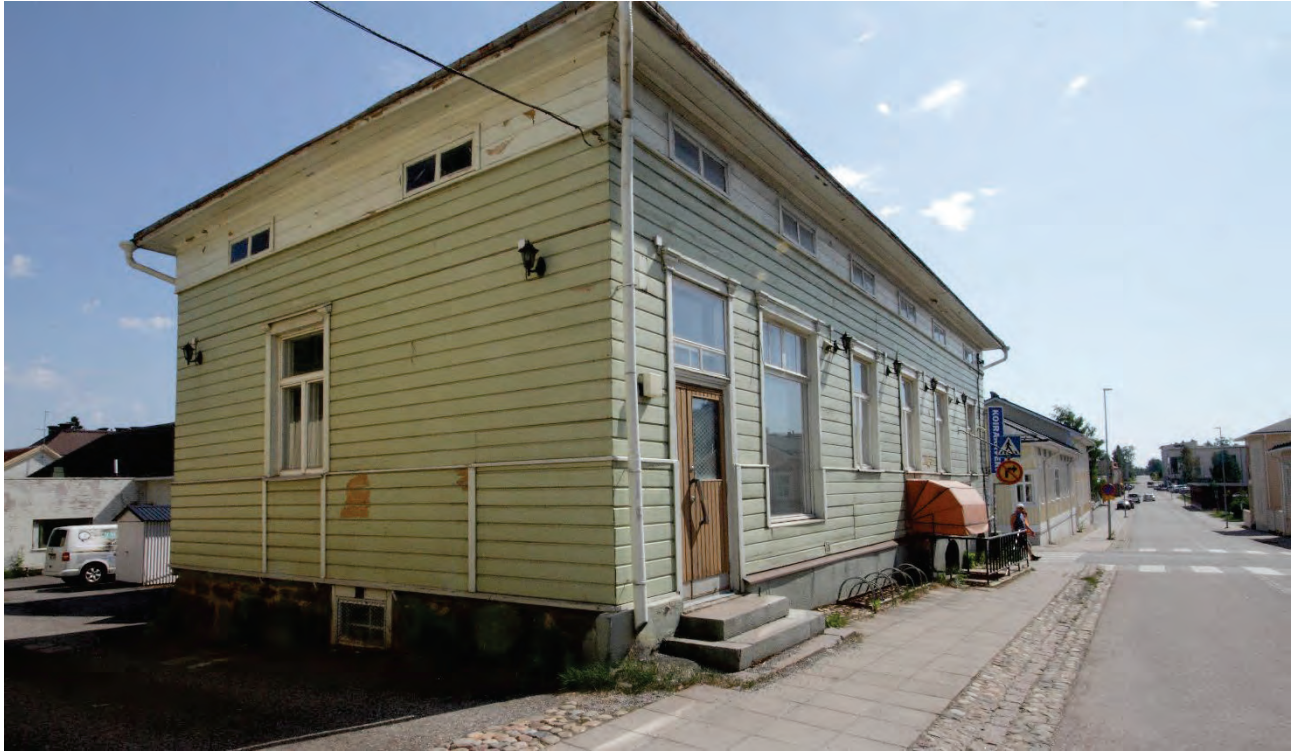
Kuva 3. Kohteen päärakennus Koulu- ja Kauppakatuojen kulmassa. Kuvassa näkyy rakennuksen Kauppakadun puoleinen julkisivu sekä sen pohjoispääty. Kuvan oikeassa reunassa näkyy Kauppakatu. Rakennuksen ulkonäköä on kuvailtu edellä luvussa "Rakennuksen kuvaus".

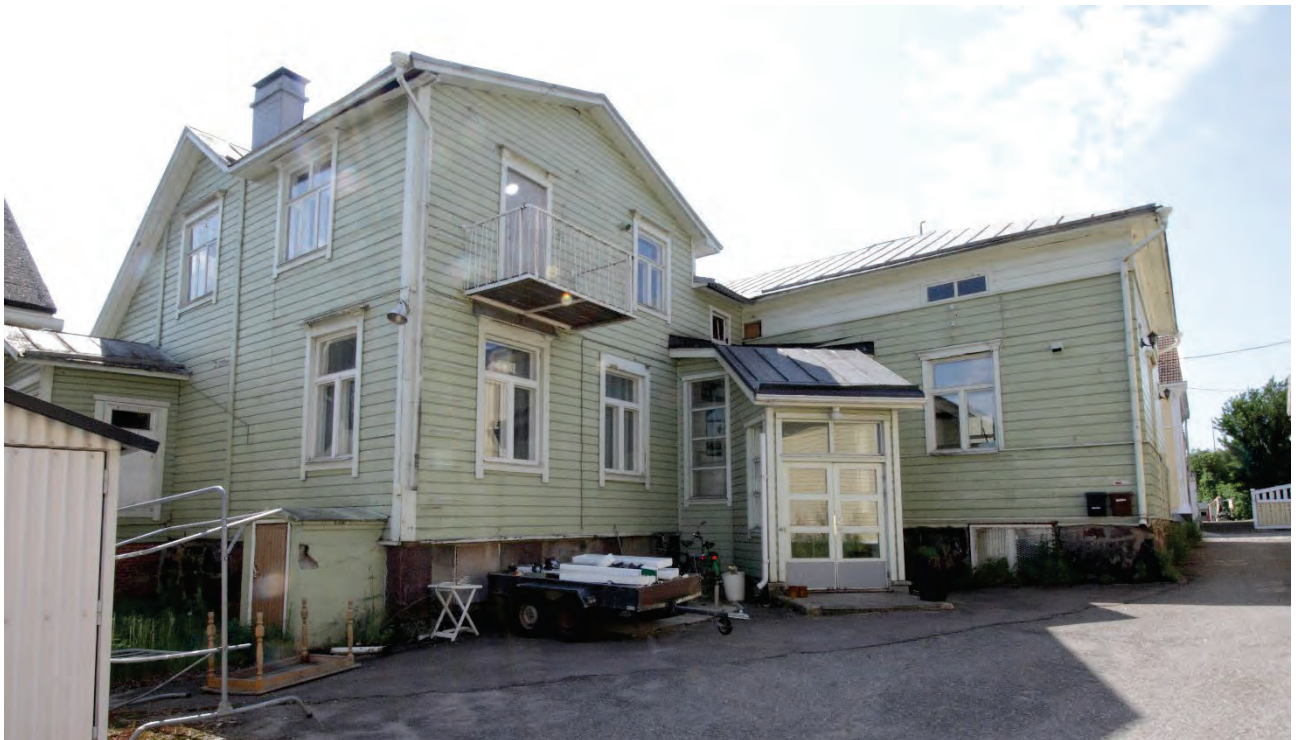
Kuva 4. Kohteen päärakennus Koulu- ja Kauppakatuojen kulmassa. Kuvassa näkyy rakennuksen pihan puoleiset julkisivut. Kuvan vasemmassa reunassa näkyy Koulukadun puoleisen rakennusosan pohjoispääty. Siinä on pihan puolella kaksikerroksinen poikki pääty. Kuvan oikeassa reunassa näkyy rakennuksen Kauppakadun puoleinen rakennusosa. Kulmassa on 1900-luvun lopulta oleva sisäänkäynti lasiovineen. Rakennuksen ulkonäköä on kuvailtu edellä luvussa "Rakennuksen kuvaus".

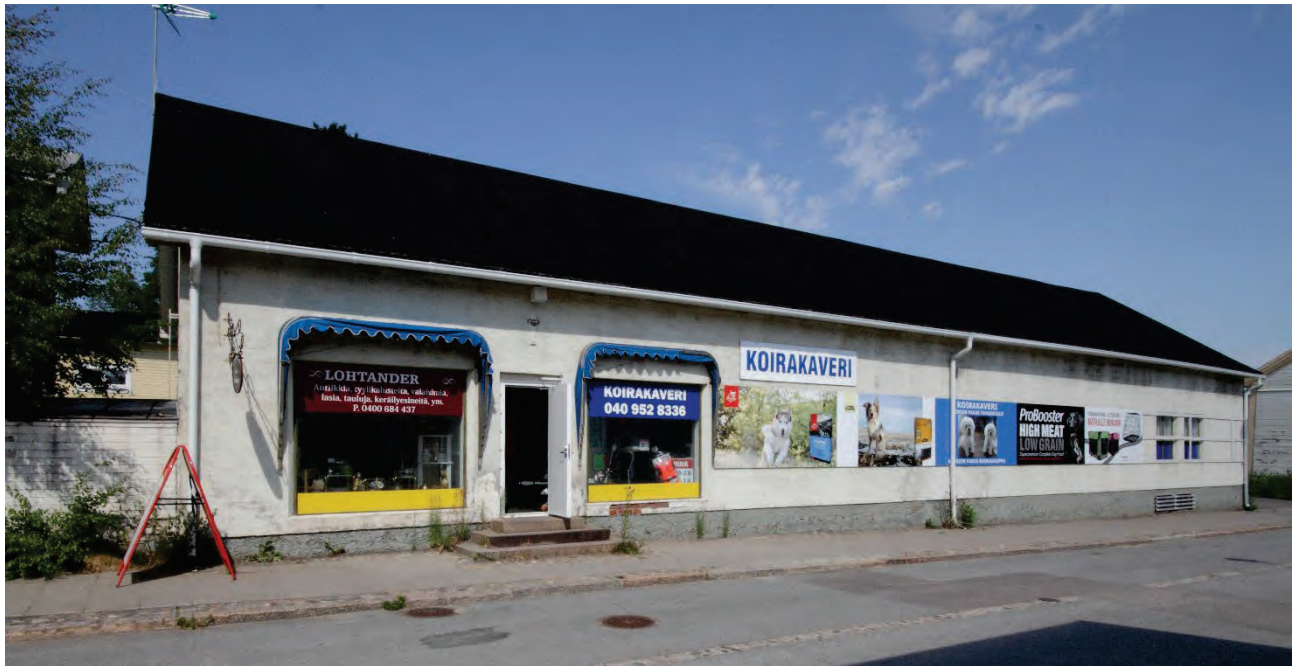
Kuva 5. Kauppakadun varrella oleva entinen Raahen Seudun toimitalo, jossa nykyisin on antiikkiliike ja lemmikkieläinkauppa. Rakennuksen ulkonäköä on kuvailtu edellä luvussa ”Rakennuksen kuvaus”.

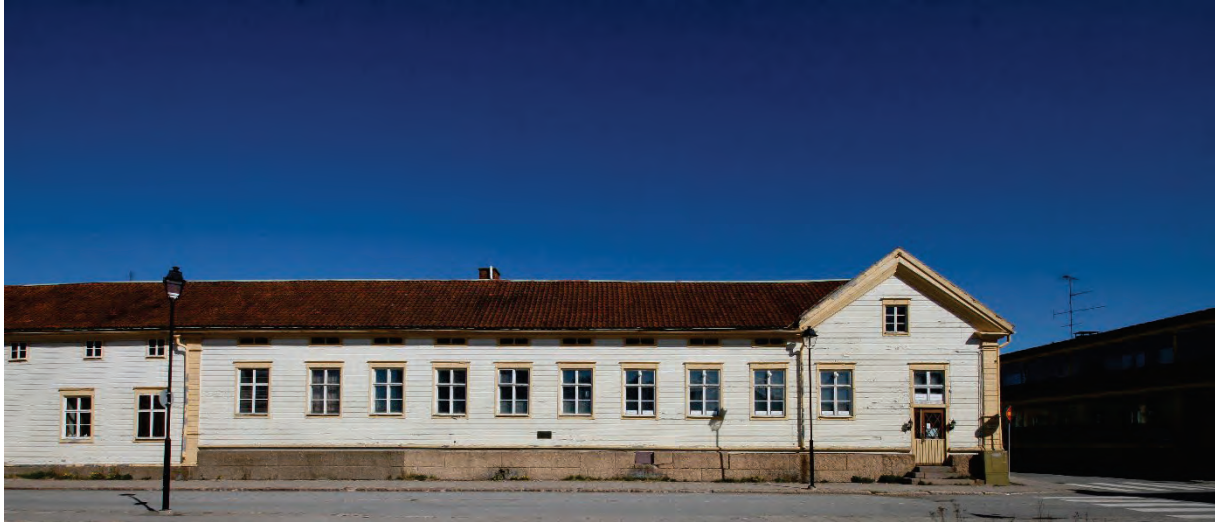
Kuva 2. Friemanin talon Koulukadun puoleinen julkisivu on erittäin pitkä. Kadun kulmassa rakennuksessa on poikkipääty, johon on avattu 1980-luvulla sisäänkäynti kulmauksessa toimineeseen pizzeriaan. Kuvan vasemmassa laidassa näkyy osa länsipäädyn liiketiloja, joiden kivi jalka on muuta rakennusta matalampi ja ullakkokerros korkeampi. Rakennuksen ulkonäköä on kuvailtu edellä luvussa "Rakennuksen kuvaus".

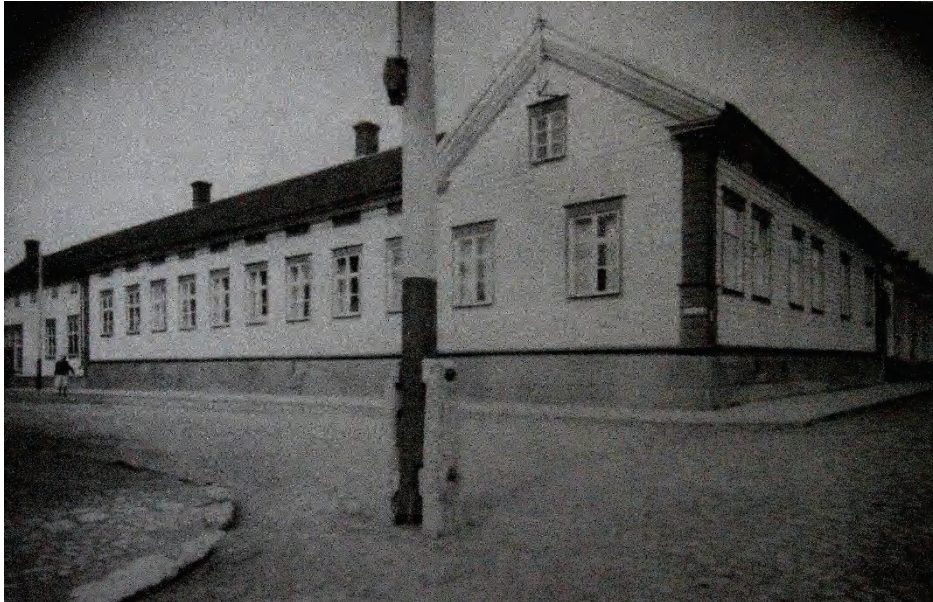
Kuva 3. Friemanin talo valokuvattuna 1900-luvun alkupuoliskolla Koulukadun ja Kirkkokatujen risteyksestä. Rakennuksen ulkonäkö ei ole juurikaan muuttunut. Kuvalähde: Sanna Mannisen Raahen museolta saama valokuva rakennuksesta.

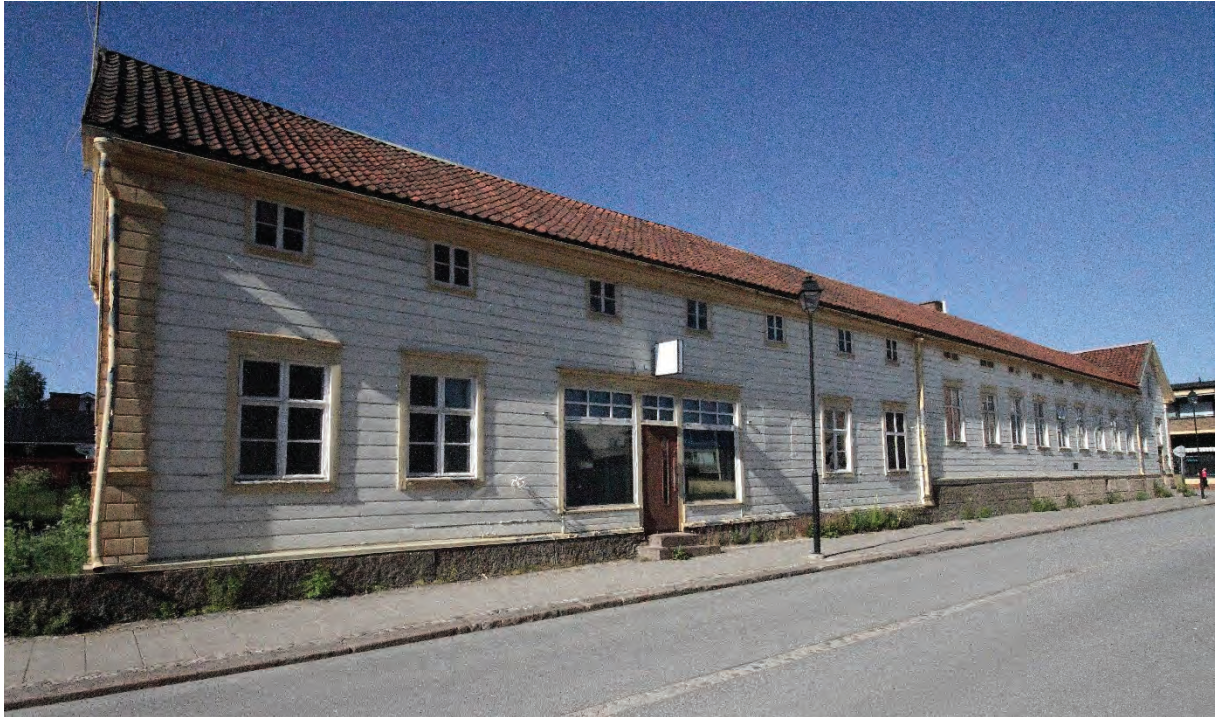
Kuva 4. Friemanin talon liiketilat Koulukadun varrella rakennuksen länsipäässä. Liiketilojen kivijalka on muuta rakennusta matalampi ja ullakkokerros korkeampi räystäslinjan ollessa kuitenkin yhtenäinen. Liiketilojen keskellä on kaksi isoa näyteikkunaa, joiden välissä on ovi liiketiloihin. Liiketilassa on viimeksi toiminut huolintayritys. Rakennuksen ulkonäköä on kuvailtu edellä luvussa "Rakennuksen kuvaus".

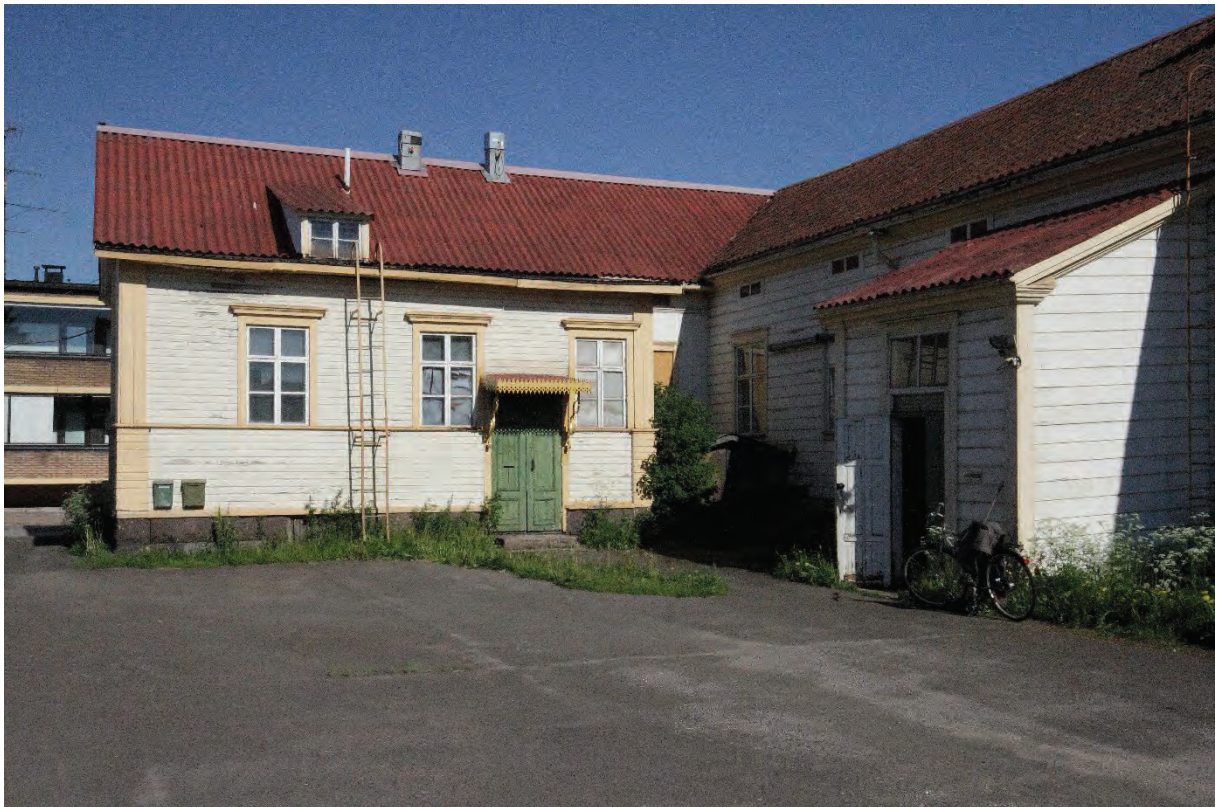
Kuva 5. Friemanin talon Kirkkokadun puoleisessa siivessä on iso lapekattoinen umpikuisti ja vanha pariovi. Pihan puolella siiven vesikatteena on aaltopelti. Kauppakadun puoleisen siiven kuisti on pienempi lapekattoinen umpikuisti. Myös siinä on vanha pariovi. Kellarin sisäänkäynti sijaitsee rakennuksen kulmassa. Piha on lähes kauttaaltaan asfaltoitu. Rakennuksen ulkonäköä on kuvailtu edellä luvussa "Rakennuksen kuvaus".

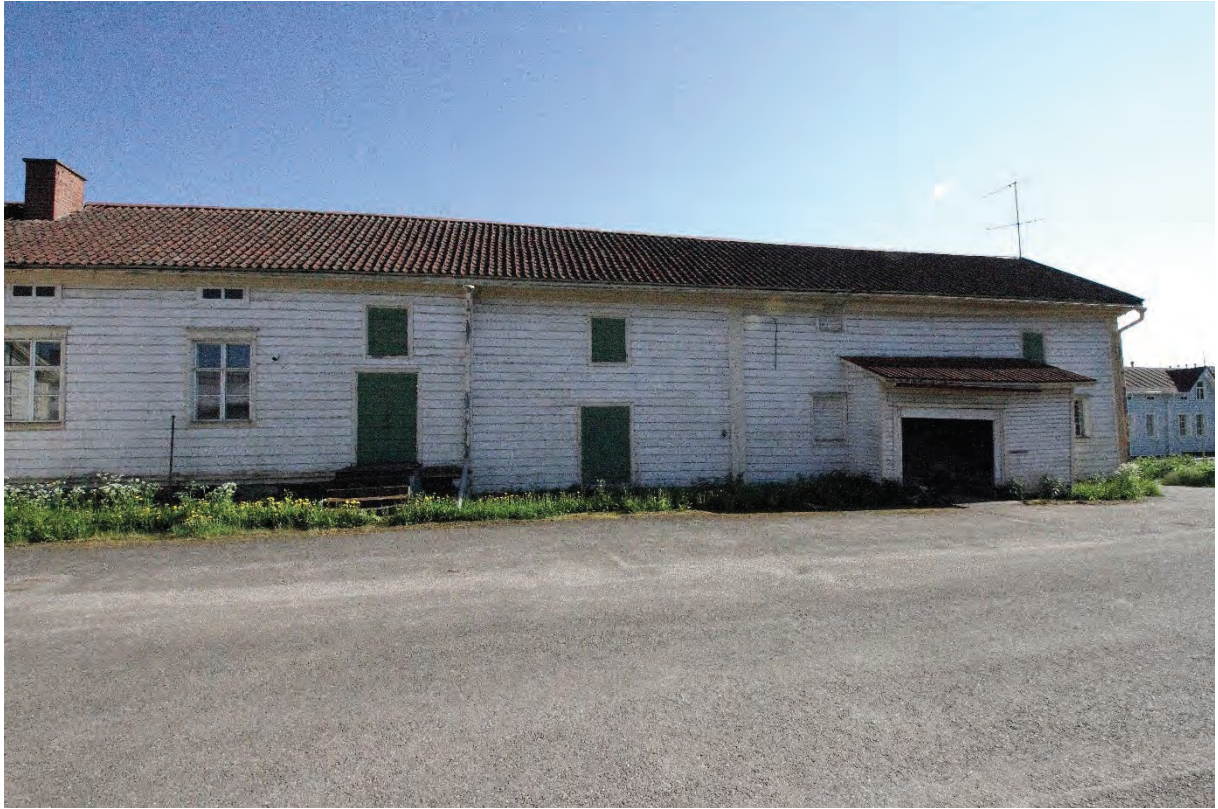
Kuva 6. Friemanin talon Kauppakadun puoleisen siiven pihajulkisivu. Liiketilöjen takana on ollut varastomakasiinit, joihin johtaa vihreät ovet. Ovien yllä on luukut yläkerroksen varastotilöihin. Kuvan oikeassa laidassa näkyy huolintaliikkeen aikainen lastauslaituri katoksineen. Rakennuksen ulkonäköä on kuvailtu edellä luvussa "Rakennuksen kuvaus".

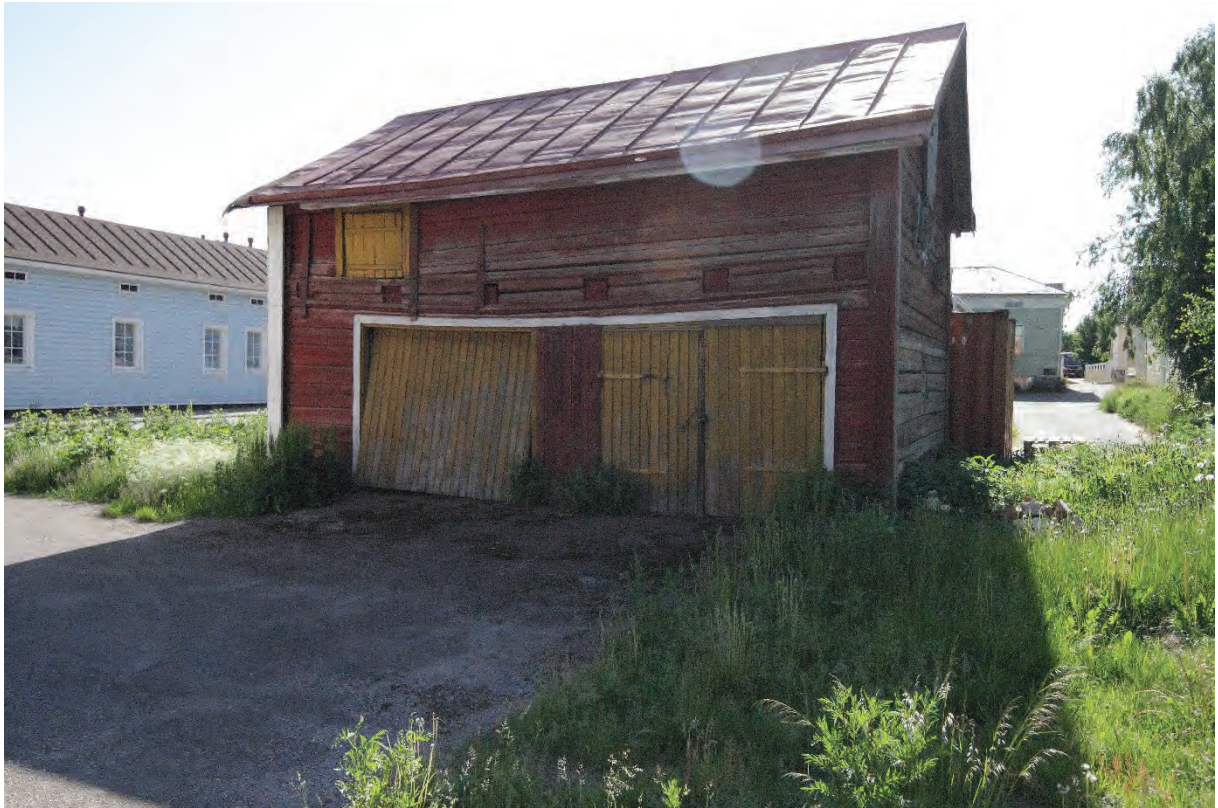
Kuva 7. Friemanin talon piharakennuksista on säästynyt autovajaksi muutettu entinen aitta tai makasiini. Rakennuksessa on vanha käsityönä tehty saumapeltikate.

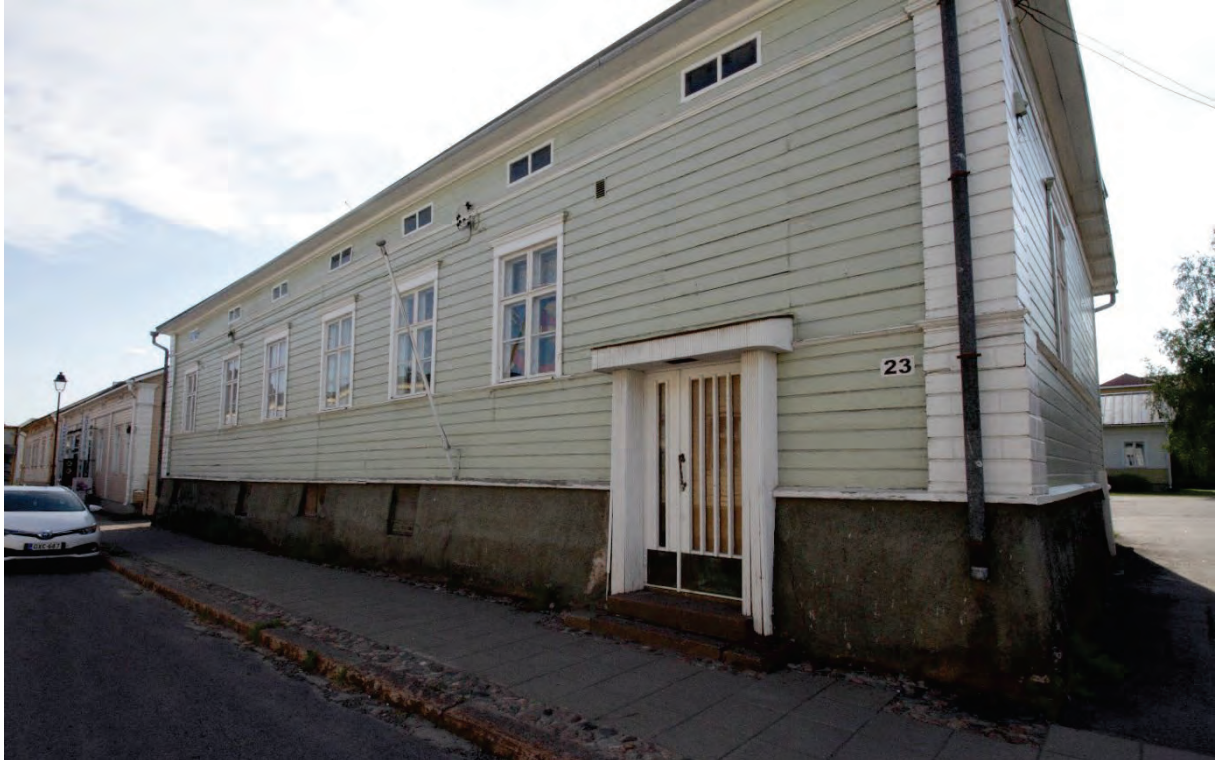
Kuva 2. Kohteen päärakennuksen Kirkkokadun puoleinen julkisivu. Kuvan oikeassa reunassa näkyy ovi rakennuksessa olleisiin liiketiloihin. Rakennuksen ulkonäköä on kuvailtu edellä luvussa "Rakennuksen kuvaus".

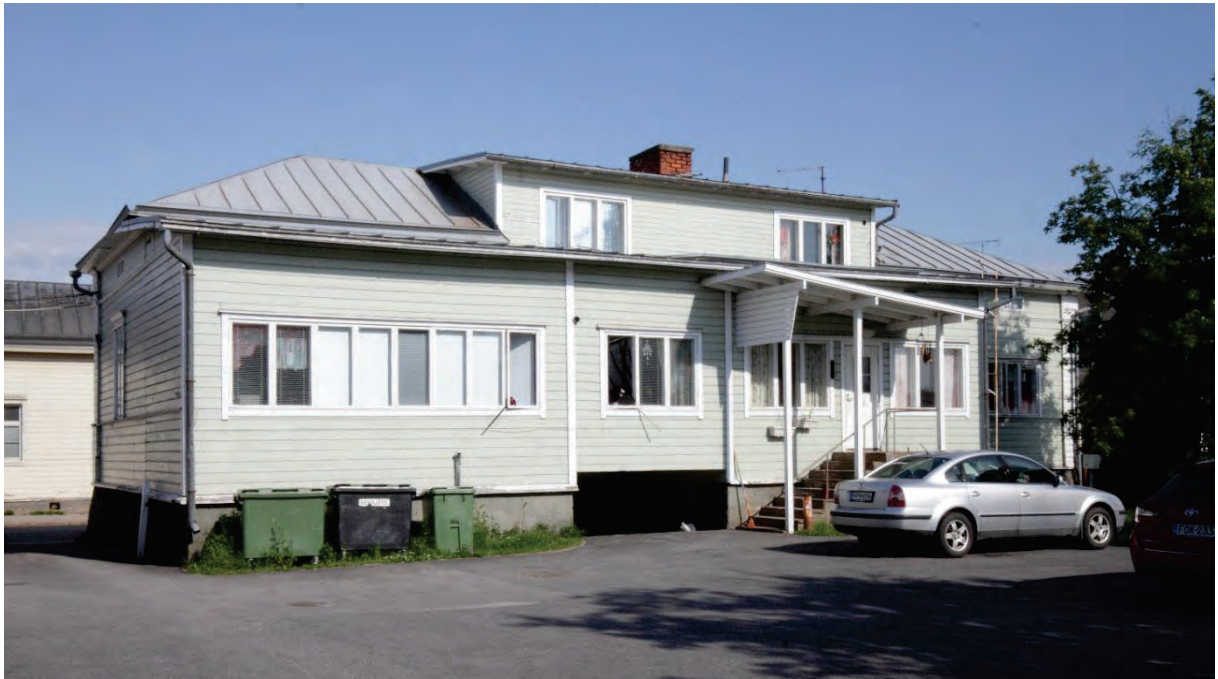
Kuva 3. Kohteen päärakennuksen pihan puoleinen julkisivu. Sitä luonnehtii 1940-luvulla tehty laajennus ja kattolyhty. Rakennuksen ulkonäköä on kuvailtu edellä luvussa "Rakennuksen kuvaus".

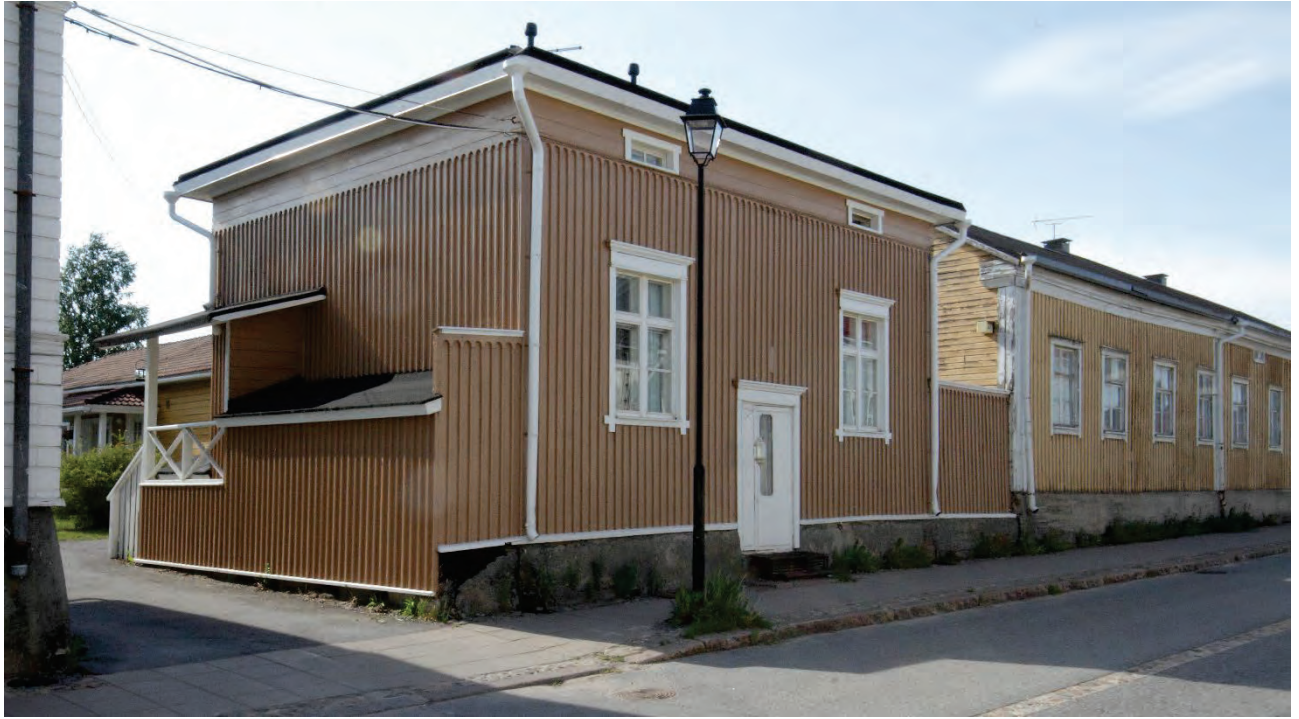
Kuva 4. Kirkkokadun varrella olevan pienemmän asuinrakennuksen katujulkisivu ja eteläjulkisivu. 1900-luvun alusta oleva liikerakennus on muutettu 1900-lopulla asunnoksi. Rakennuksen ulkonäköä on kuvailtu edellä luvussa "Rakennuksen kuvaus".

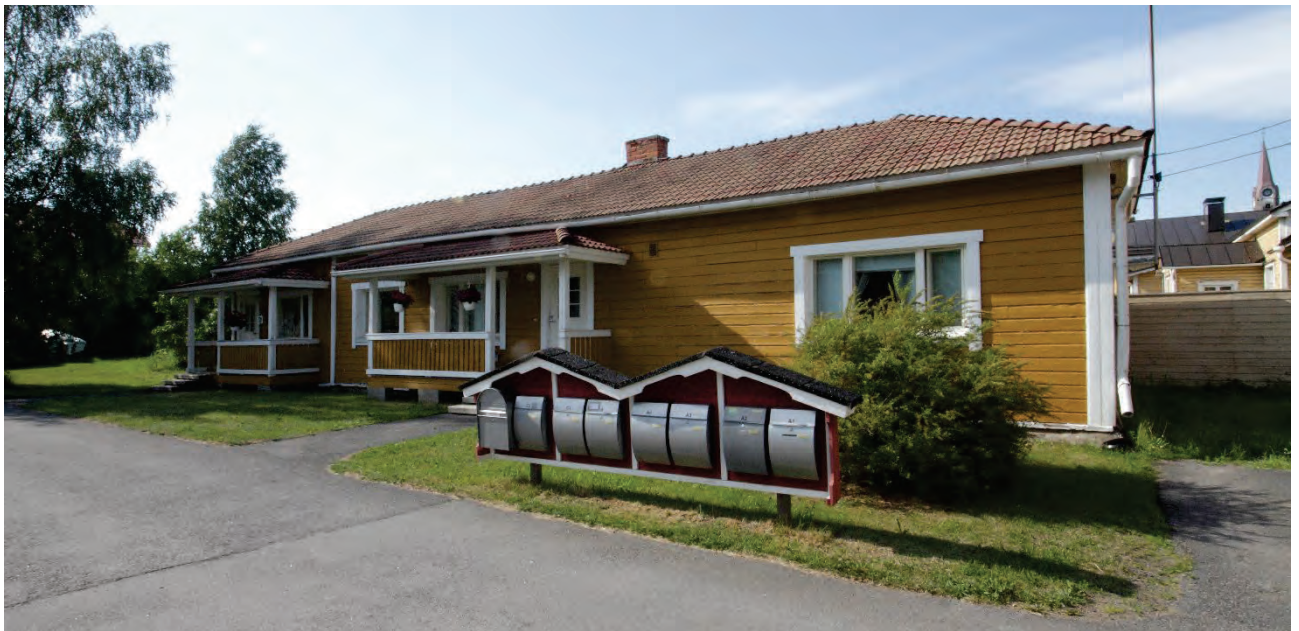
Kuva 5. Pihassa tontin pohjoisreunalla olevan asuinrakennuksen eteläjulkisivu. Entinen talousrakennus on muutettu asunnoiksi 1900-luvun lopulla. Rakennuksen ulkonäköä on kuvailtu edellä luvussa "Rakennuksen kuvaus".

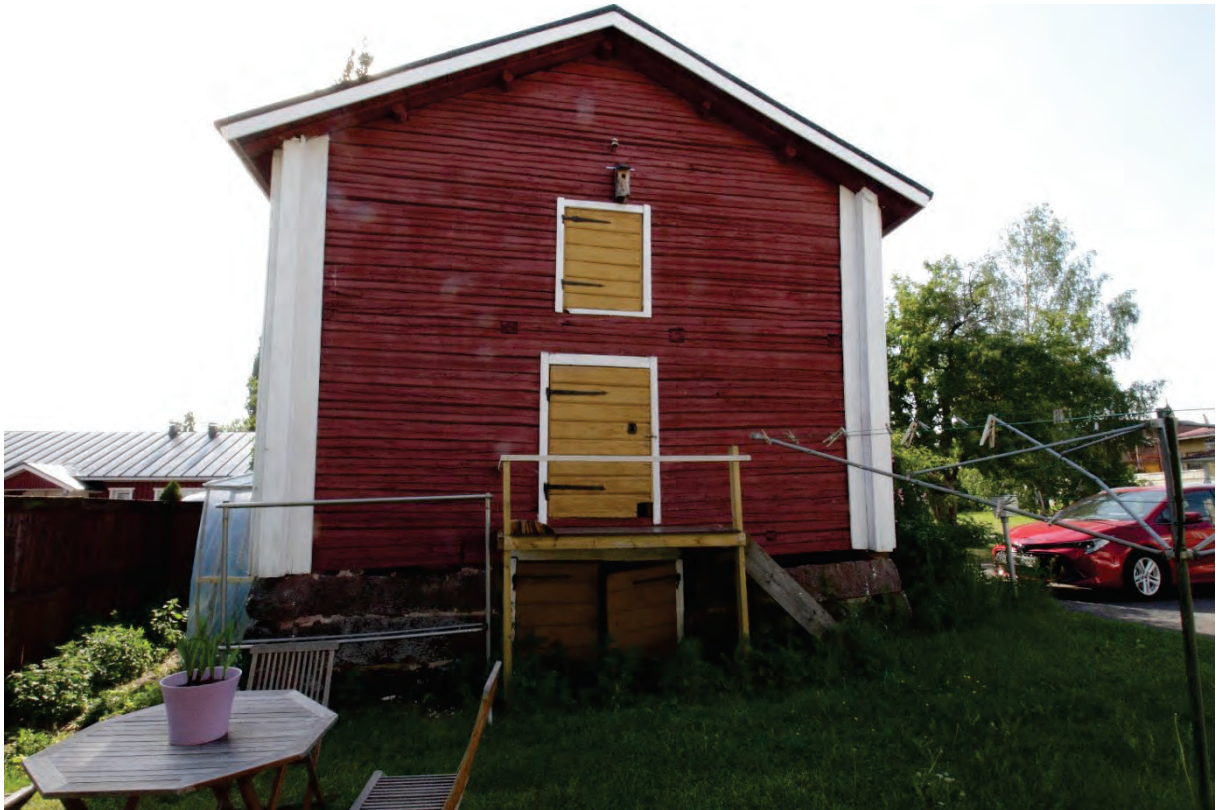
Kuva 6. Pihapiirissä olevan 1800-luvun aitan pohjoisjulkisivu. Rakennuksen ulkonäköä on kuvailtu edellä luvussa ”Rakennuksen kuvaus”.

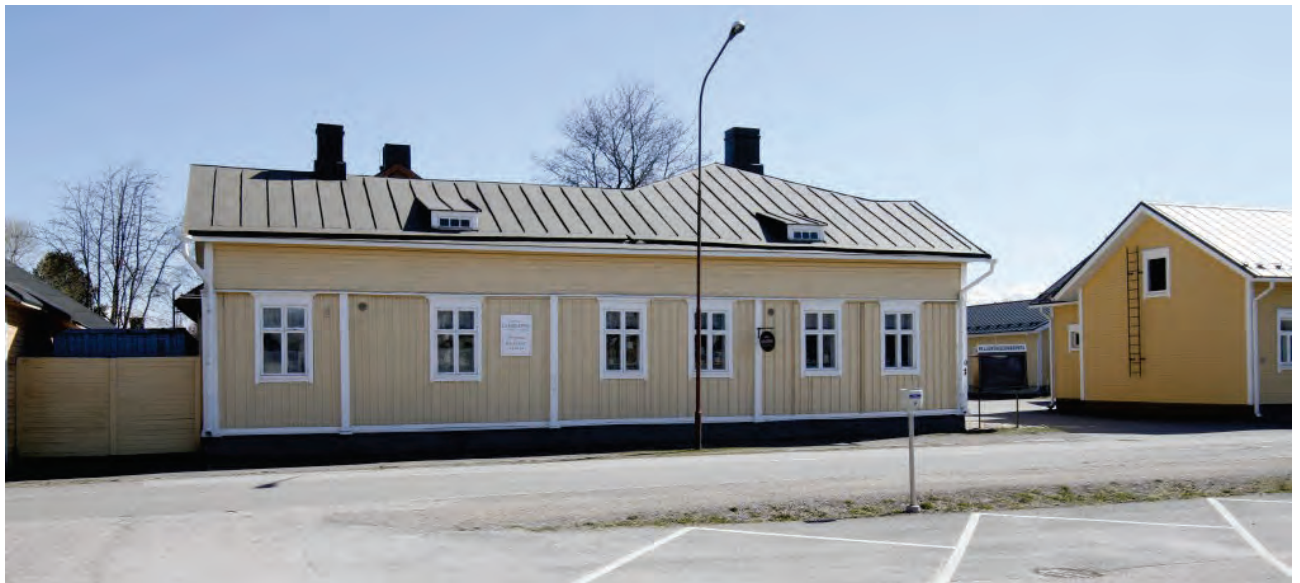
Kuva 2. Kohteen entisen asuinrakennuksen Reiponkadun puoleinen julkisivu. Kattomuodosta näkyy, että pihan puolella on kadun puoleista rakennusosaa korkeampi poikkipääty. Rakennuksen ulkonäköä on kuvailtu edellä luvussa "Rakennuksen kuvaus". Kuvan oikeassa reunassa näkyy viereiselle tontille kadun varteen rakennettu uudisrakennus. Kadulle näkyviltä osiltaan se vastaa massoitteeltaan Reiponkadun varren vanhaa rakennuskantaa. Rakennus on puuvuorattu ja keltaiseksi maalattu. Kuvan vasemmassa laidassa näkyy kohteen talojen välinen aita. Kuvan etualalla näkyy kohdetta vastapäätä oleva pysäköintialue.

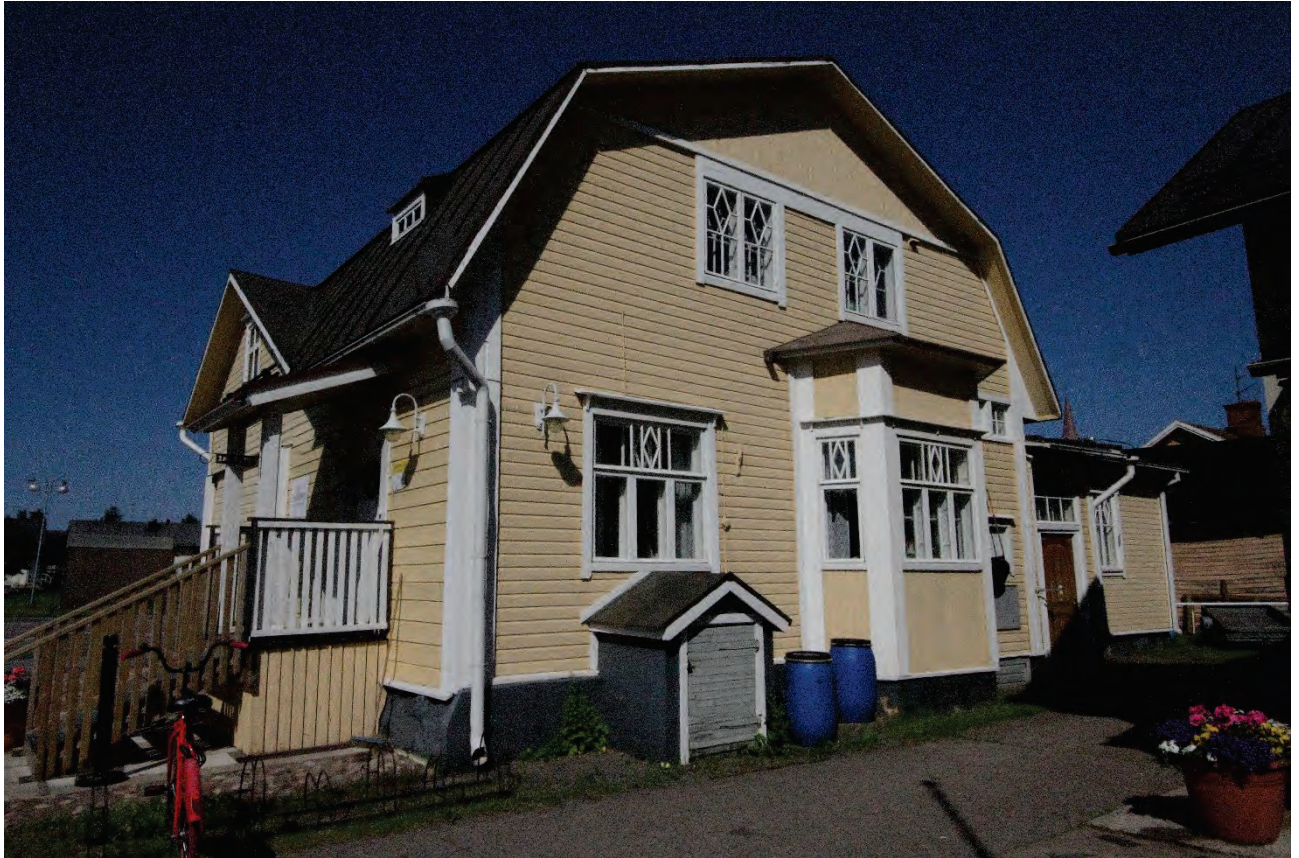
Kuva 3. Kohteen entisen asuinrakennuksen pihajulkisivu. Pihan puolelle rakennus on mansardikattoinen ja yksityiskohdat ovat jugendtyylisiä. Rakennuksen ulkonäköä on kuvailtu edellä luvussa "Rakennuksen kuvaus".

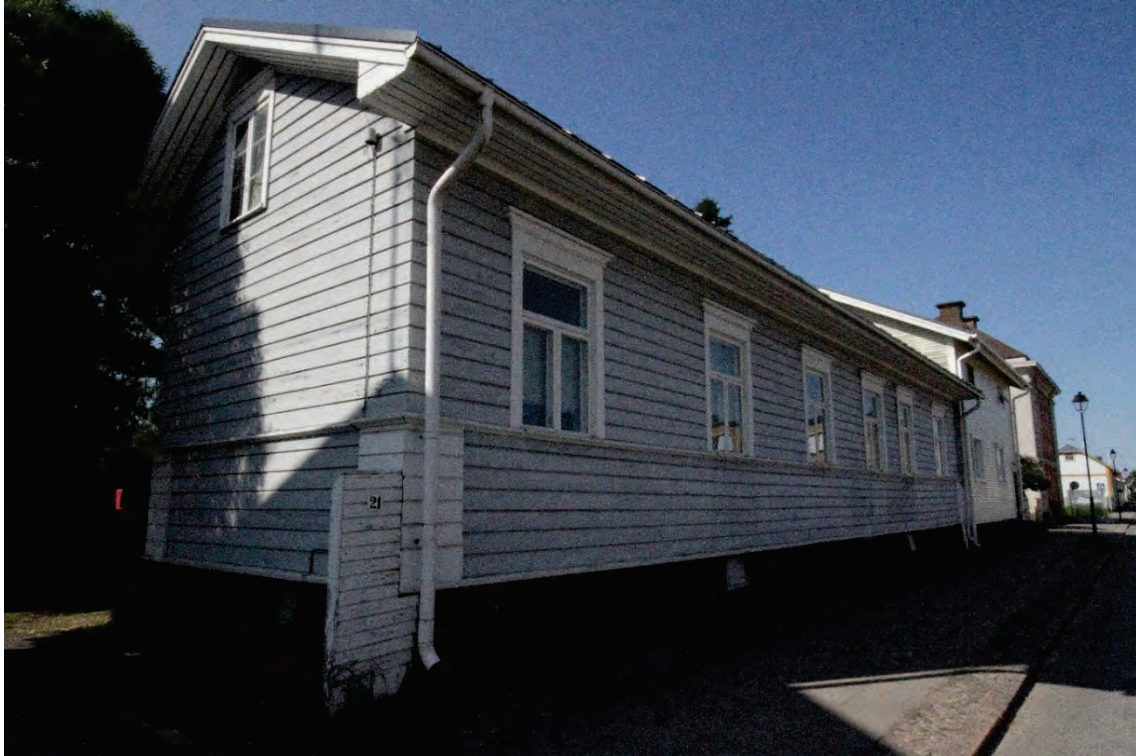
Kuva 2. Kohteen päärakennuksen katujulkisivu. Rakennuksen ulkonäköä on kuvailtu edellä luvussa "Rakennuksen kuvaus". Kuvan vasemmassa reunassa on kulku tontille. Talon päädyssä on lyhyt pätkä aitaa, portti on purettu pois. Kuvan oikeassa reunassa näkyy Koulukatua ja sen varrella olevia rakennuksia. Kohteen päärakennuksen vieressä on massoittelultaan jälleenrakennuskauden tyyppitaloja muistuttava talo ja sen takaa näkyy hieman entistä Suomen yhdyspankin kaksikerroksista taloa. Aivan kuvan oikeassa reunassa näkyy Raahen teatterin jugendtyylinen talo.
