## KOHDEINVENTOINTILOMAKE

| Kohdetiedot | Annettu tieto |
|---|---|
| 3. Kohde | <b>31 Kauppia Branderin talo</b> |
| 8. Osoite | Kirkkokatu 11 |

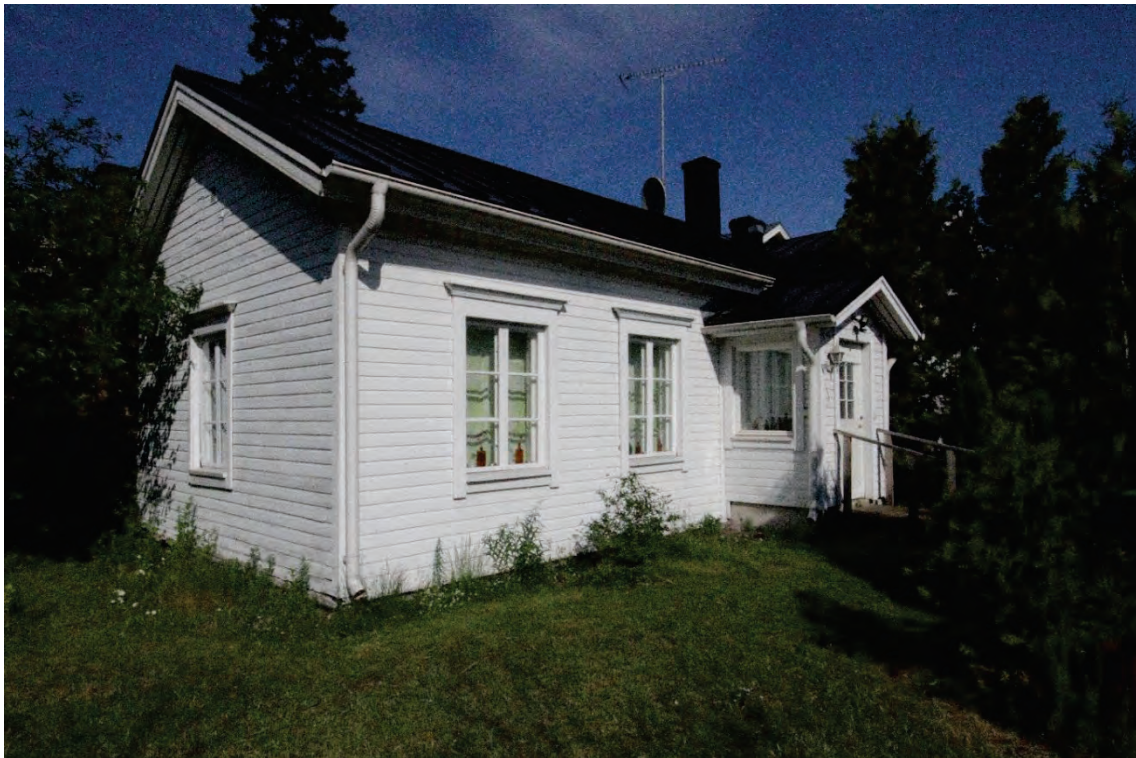
Kuva 3. Kohteessa olevan toisen tontin länsireunan asuintalon pihan puoleinen julkisivu. Rakennuksen ulkonäköä on kuvailtu edellä luvussa "Rakennuksen kuvaus".

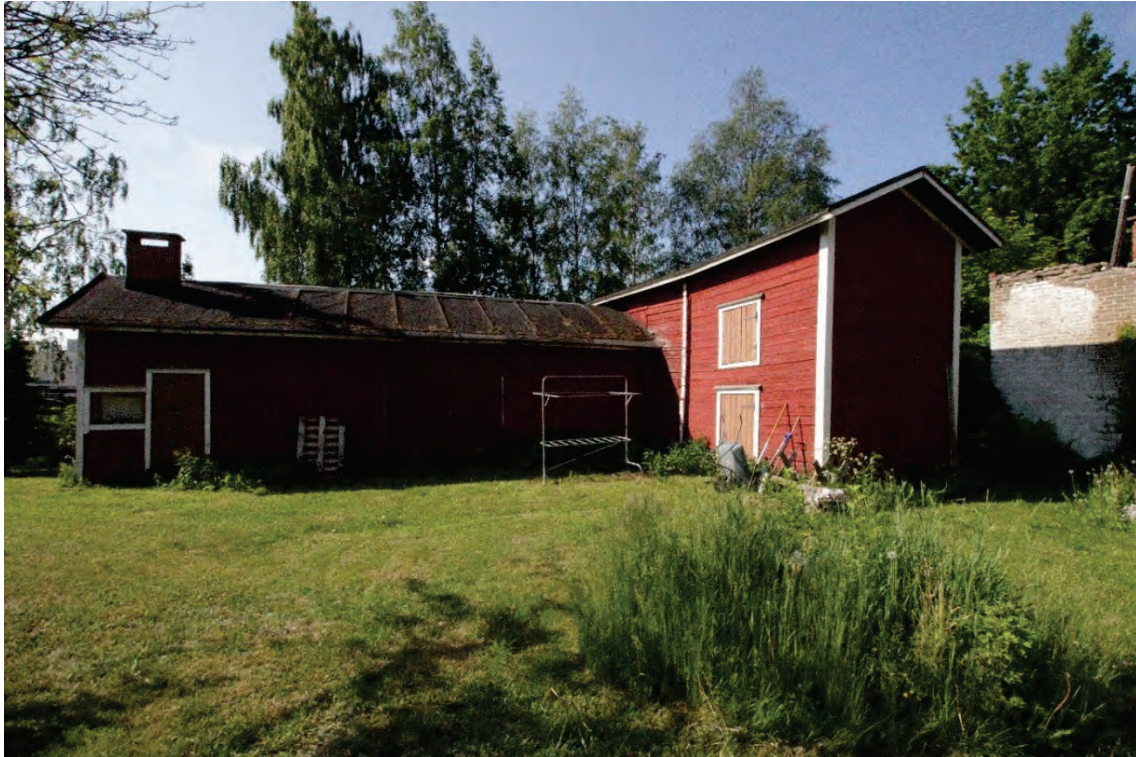
Kuva 4. Tontin perällä olevan talousrakennuksen pihan puoleinen julkisivu. Kuvan vasemmassa reunassa näkyy yksikerroksinen itä-länsisuuntainen siipi, jossa on sauna ja autotalli. Kuvan oikeassa reunassa näkyy kaksikerroksinen riviaitta, joka on pohjois-eteläsuuntainen. Sen takaa näkyy naapuritontilla olevaa sementtitiilimuurattua palokatkoa. Rakennuksen ulkonäköä on kuvailtu edellä luvussa "Rakennuksen kuvaus".

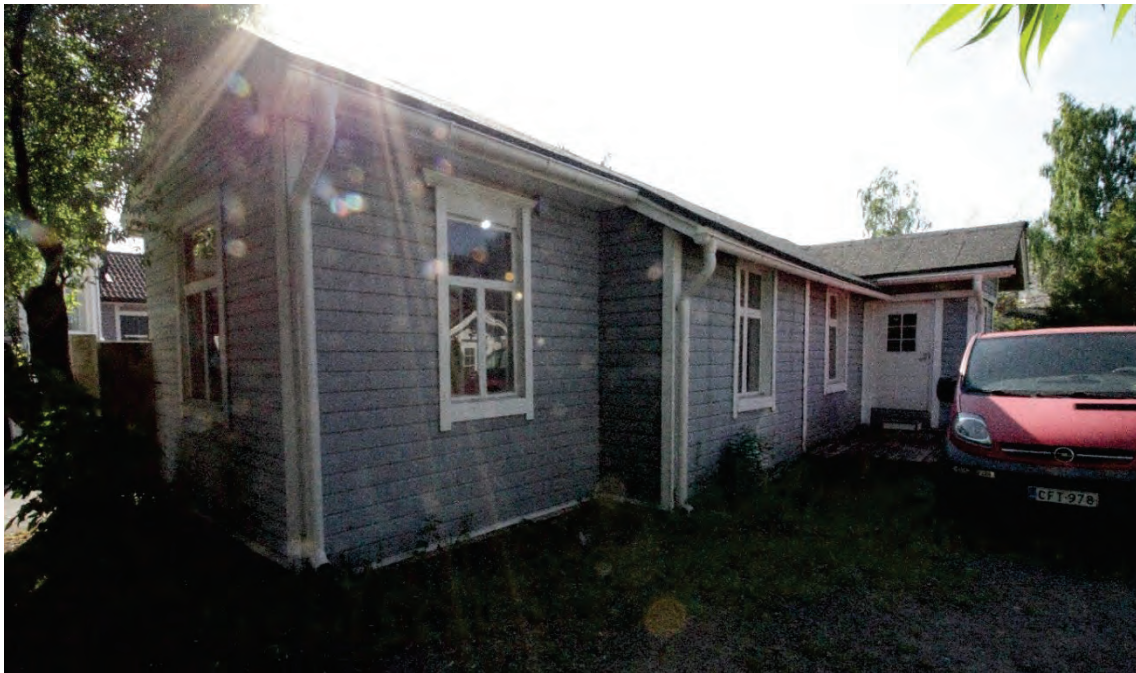
Kuva 5. Tontin itäreunalla oleva talousrakennus. Kuvan oikeassa reunassa näkyy rakennukseen 2000-luvulla tehty kuisti. Rakennuksen ulkonäköä on kuvailtu edellä luvussa "Rakennuksen kuvaus".

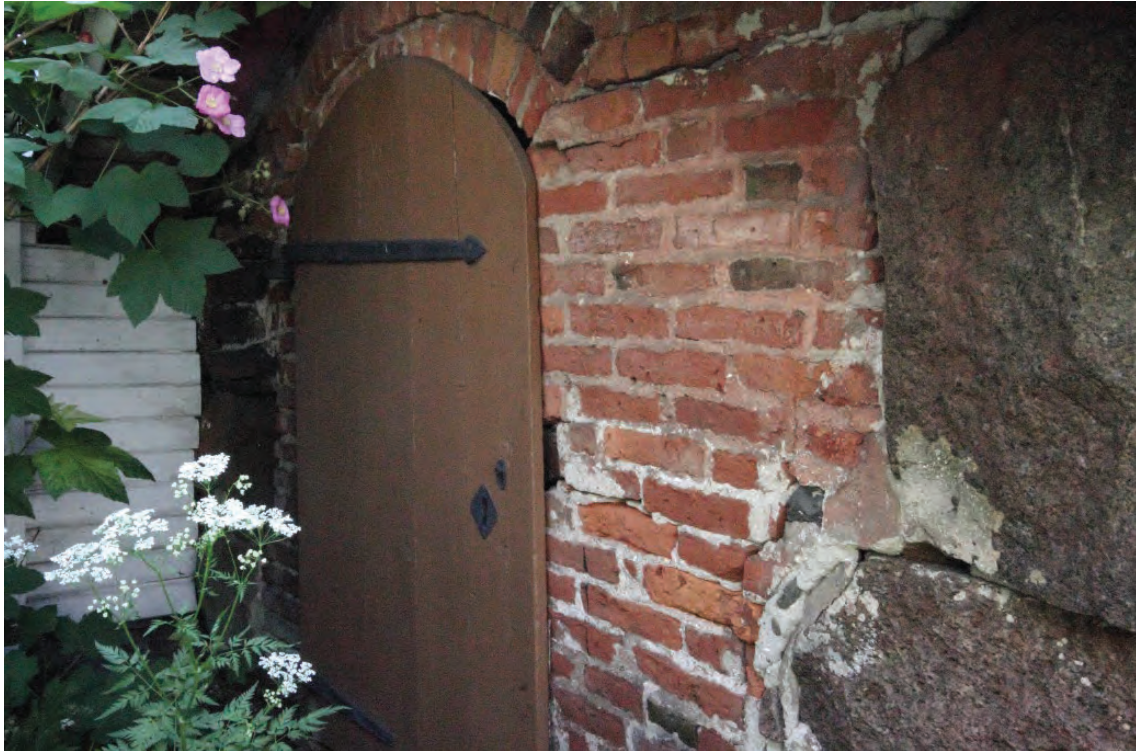
Kuva 6. Kellarin sisäänkäynti. Kellari on rakennettu osittain lohkokivistä ja osittain tiilimuurattu. Oven ympäristö on tiilirakenteinen ja oviaukko on holvimuurattu. Lautaovi on maalattu ruskeaksi.

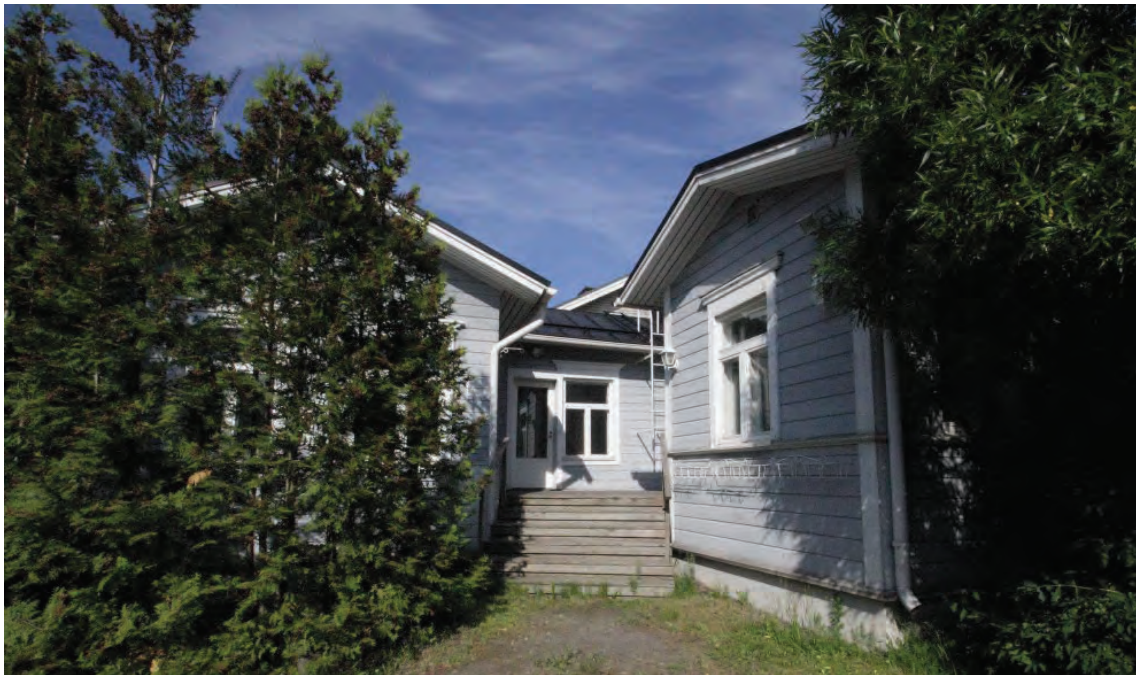
Kuva 7. Kohteen päärakennuksen pihanpuoleinen julkisivu. Kuvan oikeassa reunassa näkyy entinen sisäänkäyntikuisti, joka on muutettu asuinhuoneeksi. Keskellä näkyy uudelle sisäänkäynnille johtavat portaat. Kuvan vasemmassa reunassa näkyy taloon tehty uudisosa.

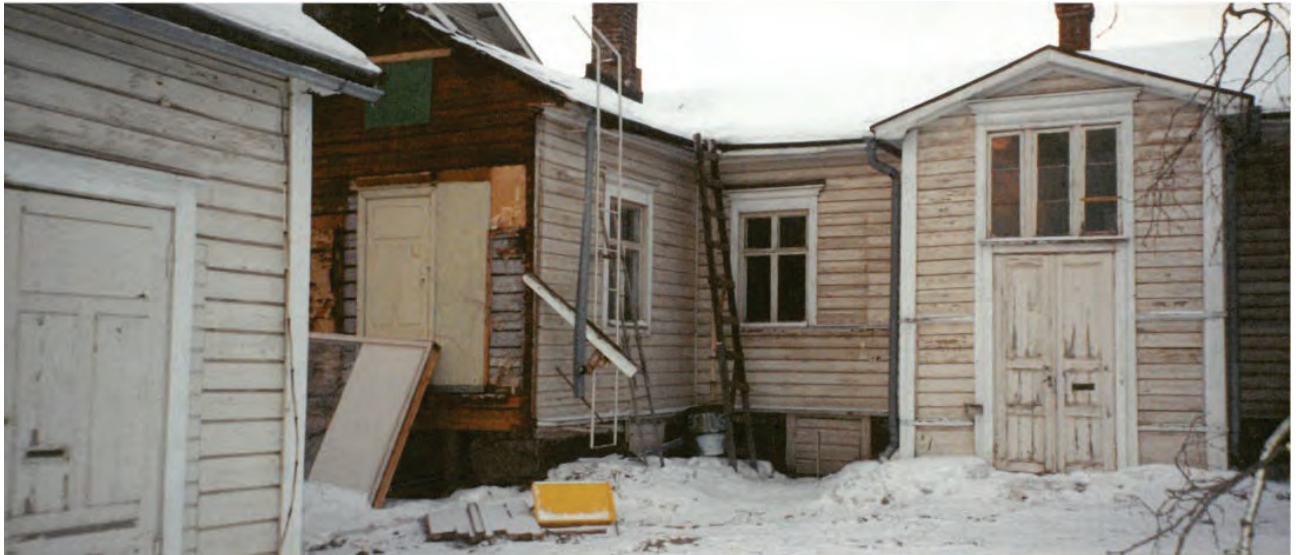
Kuva 8. Valokuva kohteen päärakennuksen pihanpuoleisesta julkisivusta ennen vuotta 2000 tehtyä remonttia. Kuvan vasemmassa reunassa näkyy tontin länsilaidalla edelleen oleva toinen asuinrakennus. Sen ja päärakennuksen välistä on purettu ne yhdistänyt rakennusosa. Päärakennus on vaakaverhoiltu ja vaaleanpunaiseksi maalattu. Ikkunat ovat neliruutuisia pystyikkunoita palkistokehyksin. Kuvan oikeassa reunassa näkyy päärakennuksen sisäänkäyntikuisti, Kuistille johtaa pariovi, jonka yläpuolella on isohko ikkuna.
