## laaja kohderaportti

#### HAKALAN KORJAAMO

luokitus: ei määritelty  
arvottaminen: paikallisesti arvokas  
inventoija Kaisa Mäkinieniemi / Sweco Ympäristö Oy 05.12.2018

SUOMEN RAKENNUSKULTTUURIN YLEISLUETTELO		MUSEOVIRASTO
<b>KOHDEINVENTOINTILOMAKE</b>		
1. Lääni 2. Kunta	Pohjois-Pohjanmaa Raahe	3. Kohde <b>Hakalan korjaamo</b>

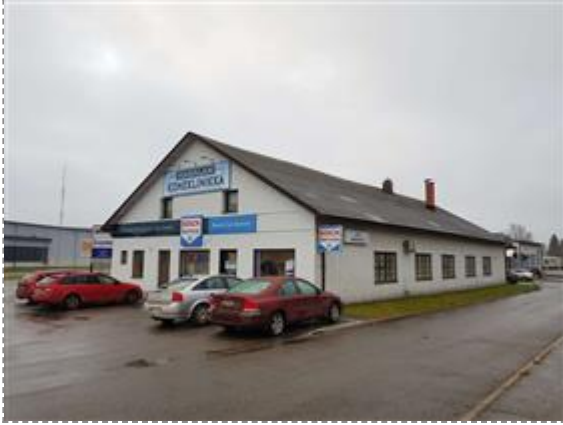
Idän puoleinen pääty ja julkisivu Ouluntielle.  
(Kuva: Kaisa Mäkinieimi 2018)

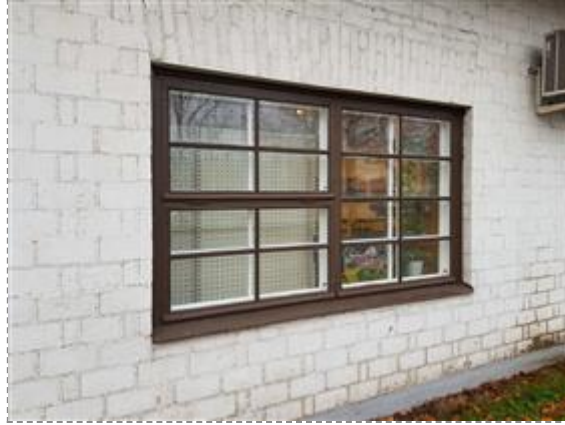
Piirteiltään vaatimattomassa rakennuksessa omaleimaisina yksityiskohtina erottuvat vaihteleva tiillimitys ja siropuiteiset ikkunat. (Kuva: Kaisa Mäkinieimi 2018)

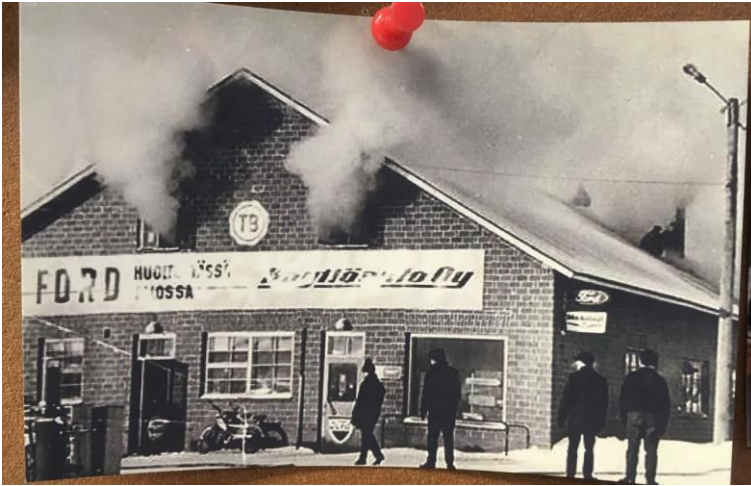
Rakennus on ollut vaarassa tuhoutua tulipalossa. Palon jälkiä näkyy edelleen ullakolla. Kuvassa näkyy päädyn oikeassa laidassa iso näyteikkuna.

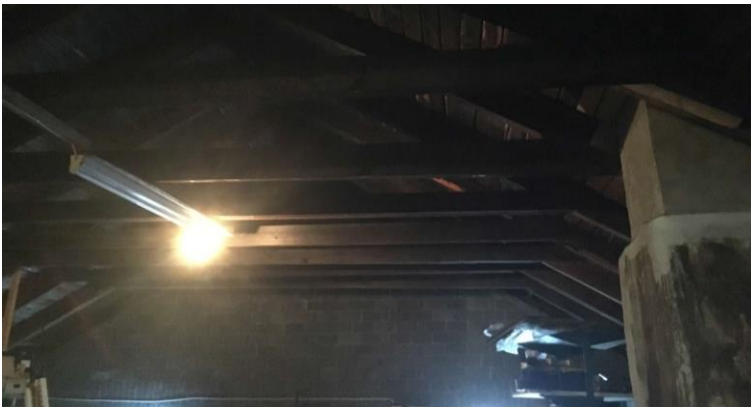
Rakennuksessa on korkea ullakkokerros.

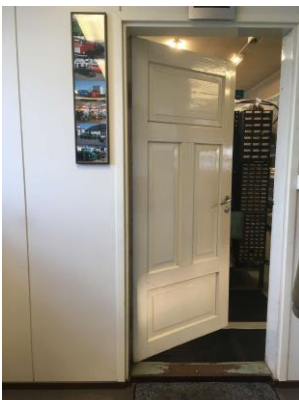
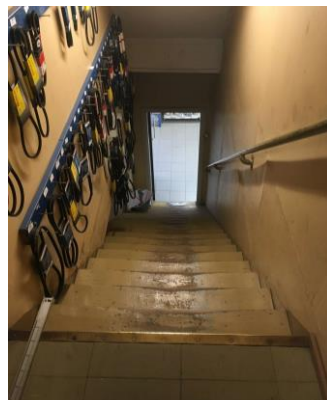
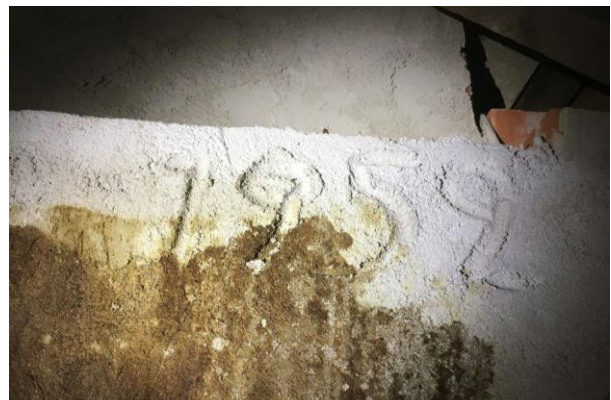
Sisätiloissa on säilynyt vanhoja peiliovia. / Ullakkokerrokseen johtavat vanhat portaat. / Rappauksessa näkyvä vuosiluku.

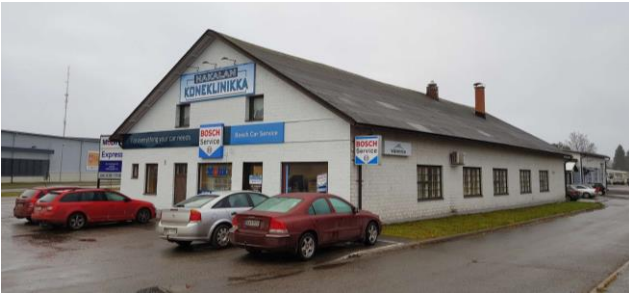
Idän puoleinen pääty ja julkisivu Ouluntielle.

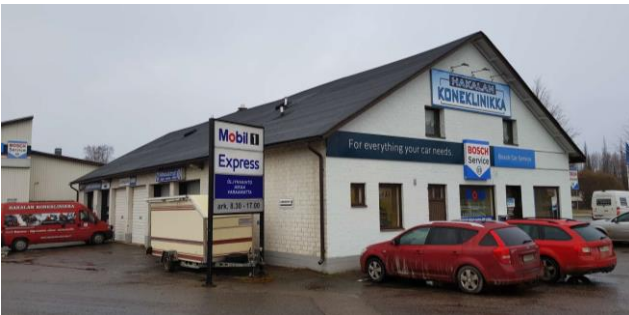
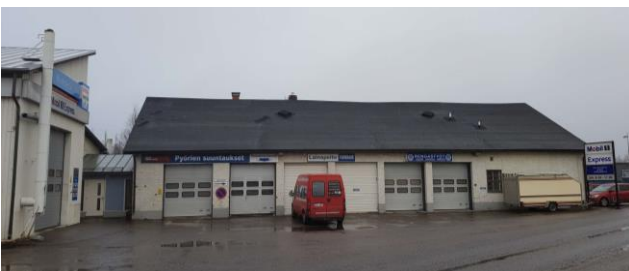
Julkisivu Ratakadulle (pihan puolelle).

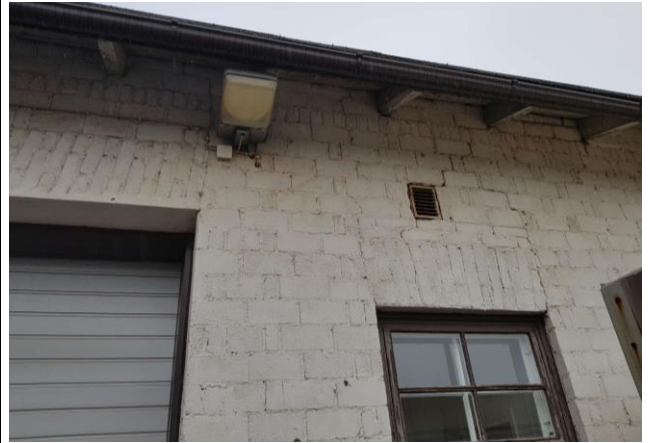
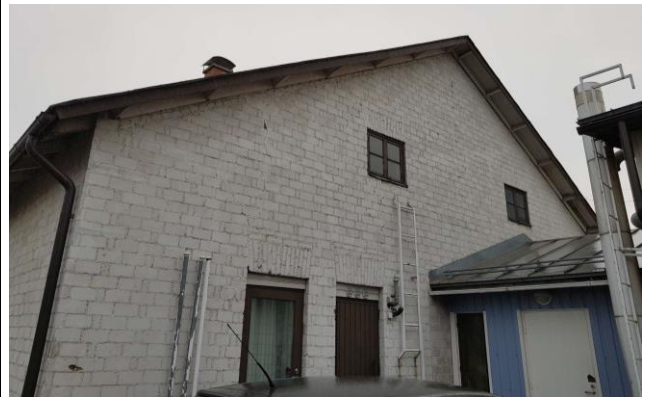
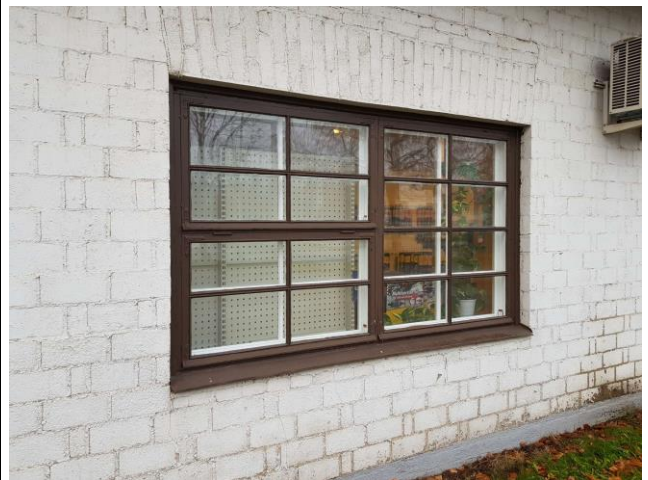
Vanhan korjaamorakennuksen ulkoasu on kohtalaisen hyvin säilynyt. Rakennukselle leimaa-antavia piirteitä ovat korkea satulakatto, sementtitiilistä muuratut julkisivut sekä Ouluntien puolella suuret 16-ruutuiset ikkunat, jotka ovat oletettavasti alkuperäiset. Rakennuksen sisätiloihin on tehty aikojen kuluessa muutoksia.

Piirteiltään vaatimattomassa rakennuksessa omaleimaisina yksityiskohtina erottuvat vaihteleva tiililimitys, siropuitteiset ikkunat ja kulmistaan veistetyt räystääskonsolit.
